Stockholms slott

Reparation av skadade kolonner

Genomförande (relationshandling)

Krister Berggren, 2010-02-10, reviderad 2010-02-24

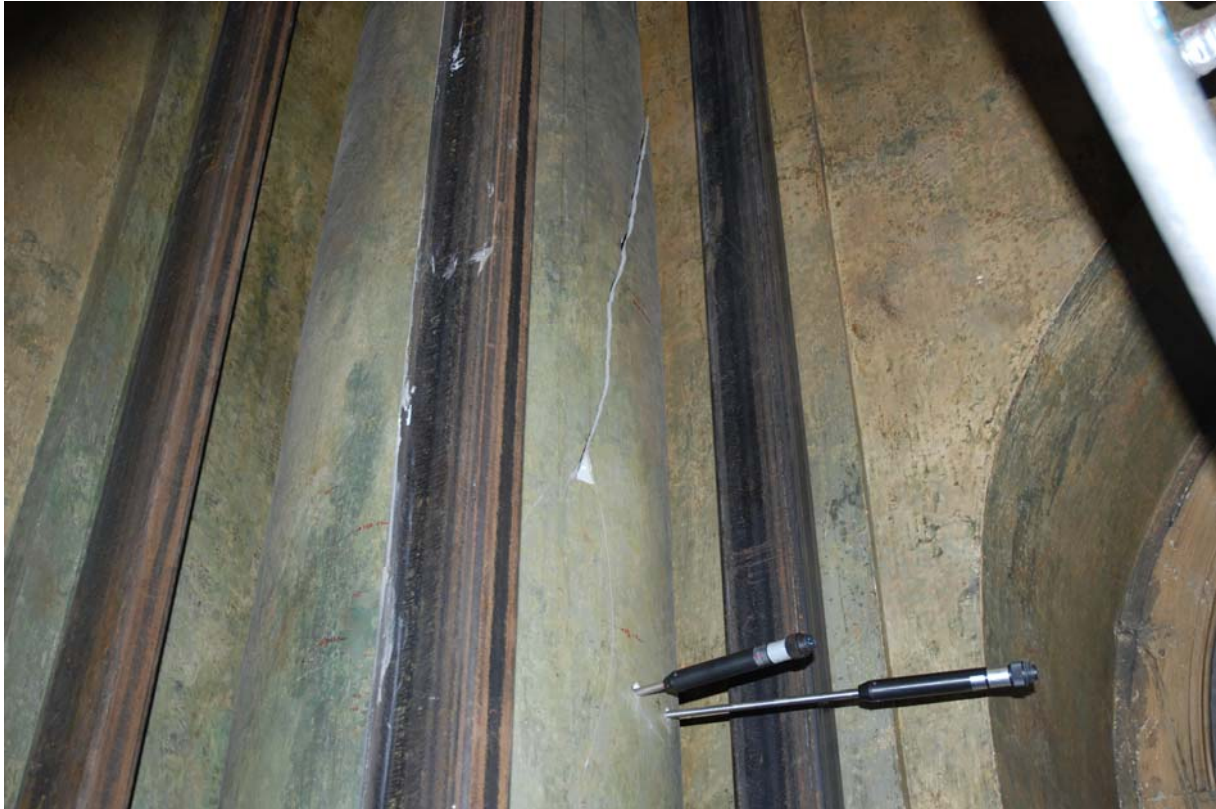
Fuktmätningar har utförts på tre ställen inuti kolonn 1 (nordöstra kolonnen). Sanstenen stod i jämvikt med luft med ca 43% relativ luftfuktighet, såväl mitt i kolonnen som nära ytan. De jämna värdena kan bero på att kolonnerna är målade och marmorerade med oljefärg, som ger en diffusionstät yta jämfört med den relativt diffusionsöppna sandstenen.

Givare för fuktmätning inuti kolonnen.

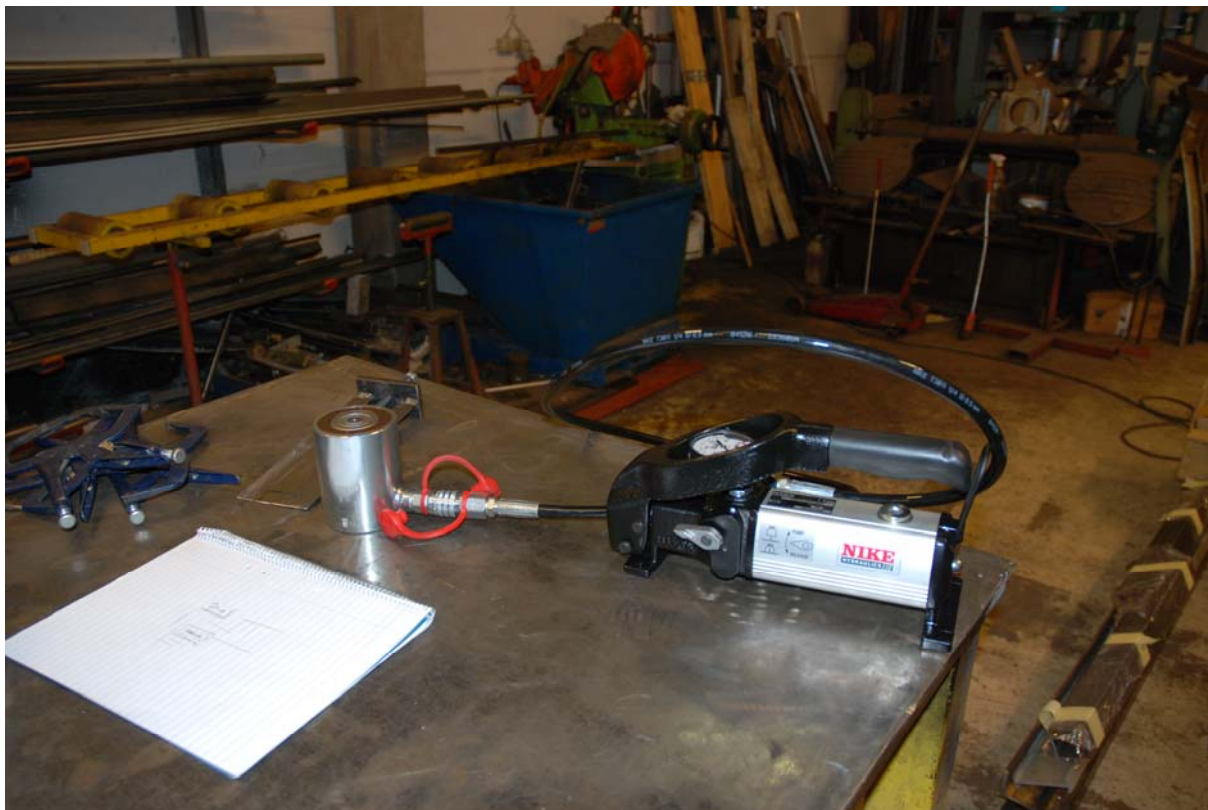
Domkraft bestående av hydraulcylinder och -pump.

Mellan övre och undre krage monterades fyra slanka stålstämp som i underkant stod på hydrauliska domkrafter. Stämpan förspändes successivt under kontroll av konstruktionen till 62,5 kN, motsvarande 250 kN (25 ton) per kolonn. Vid avlastning av kolonn 1 hördes två knakningar precis innan full kraft uppnåtts i stämpan. Domkrafterna säkrades mekaniskt med stålshims. Övre del av kolonn skaften, som lämnades kvar, säkrades med fastskruvade plåtsvep.

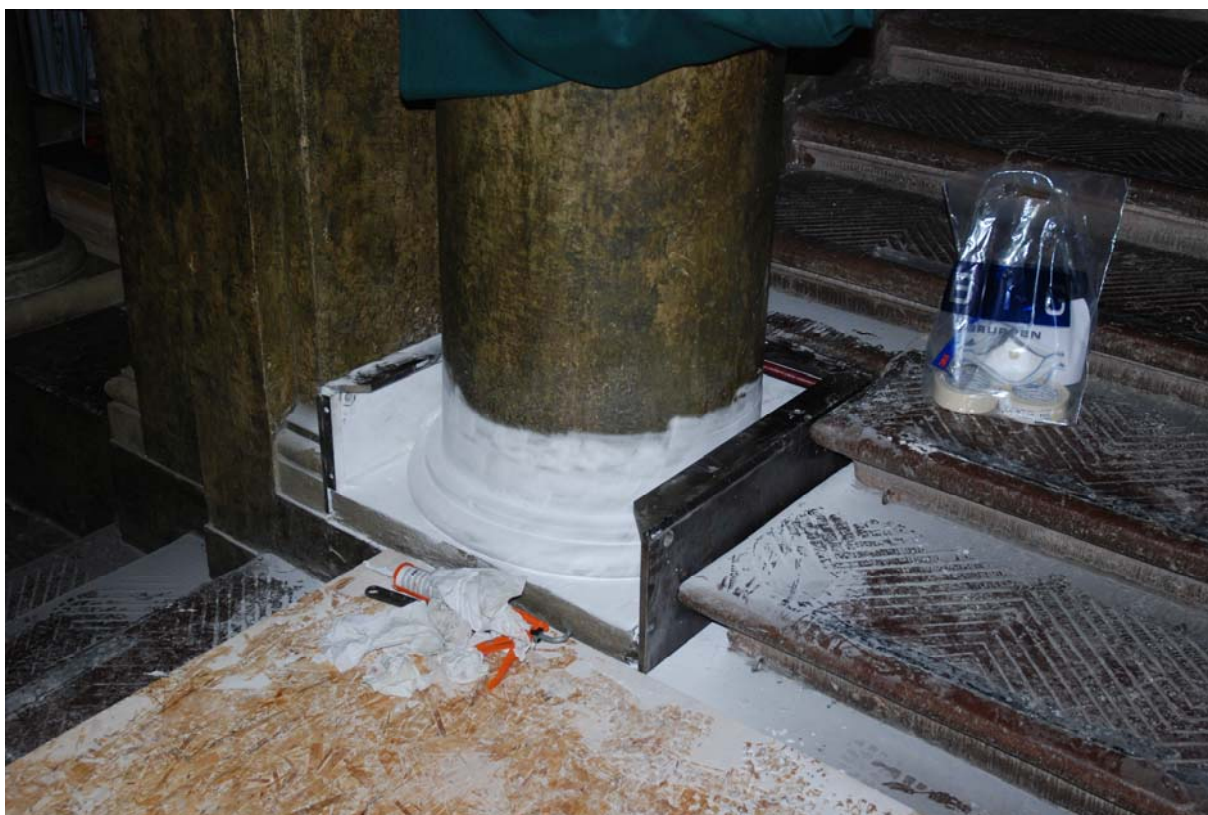
Montering av stålkrage. Det vita är Cyclododecan som användes som släppmedel.

Stämpning utfördes mellan kolonnens bas och kapital. En kraftig stålkrage monterades runt bas respektive kapital. Tätning utfördes med latexfog. Basen, kapitalet, berörda delar av skaftet och plåtarnas insida sprejades med en speciell flyktig kolväteförening (Cyclododecan) som sakta avdunstar helt och hållet, alternativt med vegetabilisk formolja. De polerade ståltagen ströks med vegetabilisk formolja. Utrymmet mellan kolonn och stålkrage injekterade med expanderande finbetong. I den övre kragen måste betongen pumpas in underifrån. Betongen skall föra över tryck mellan krage och kolonn delar.

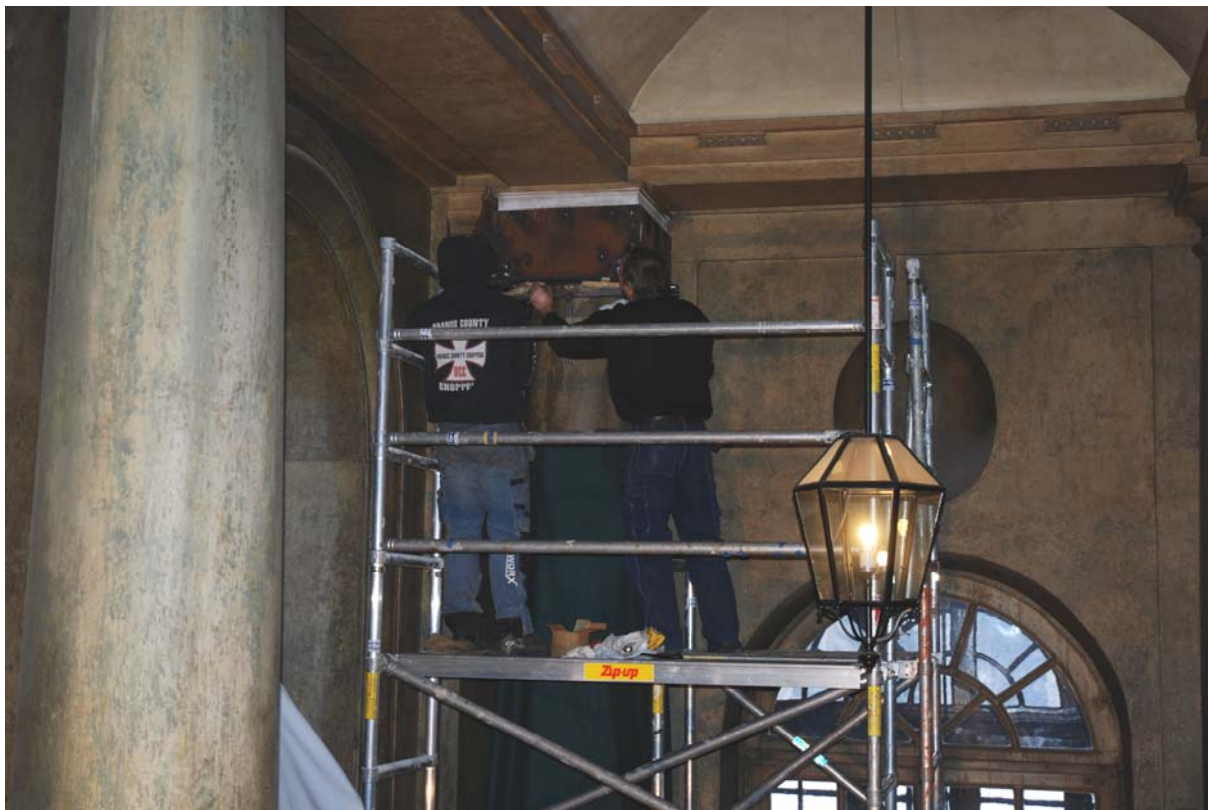
Montering av övre stålkrage.

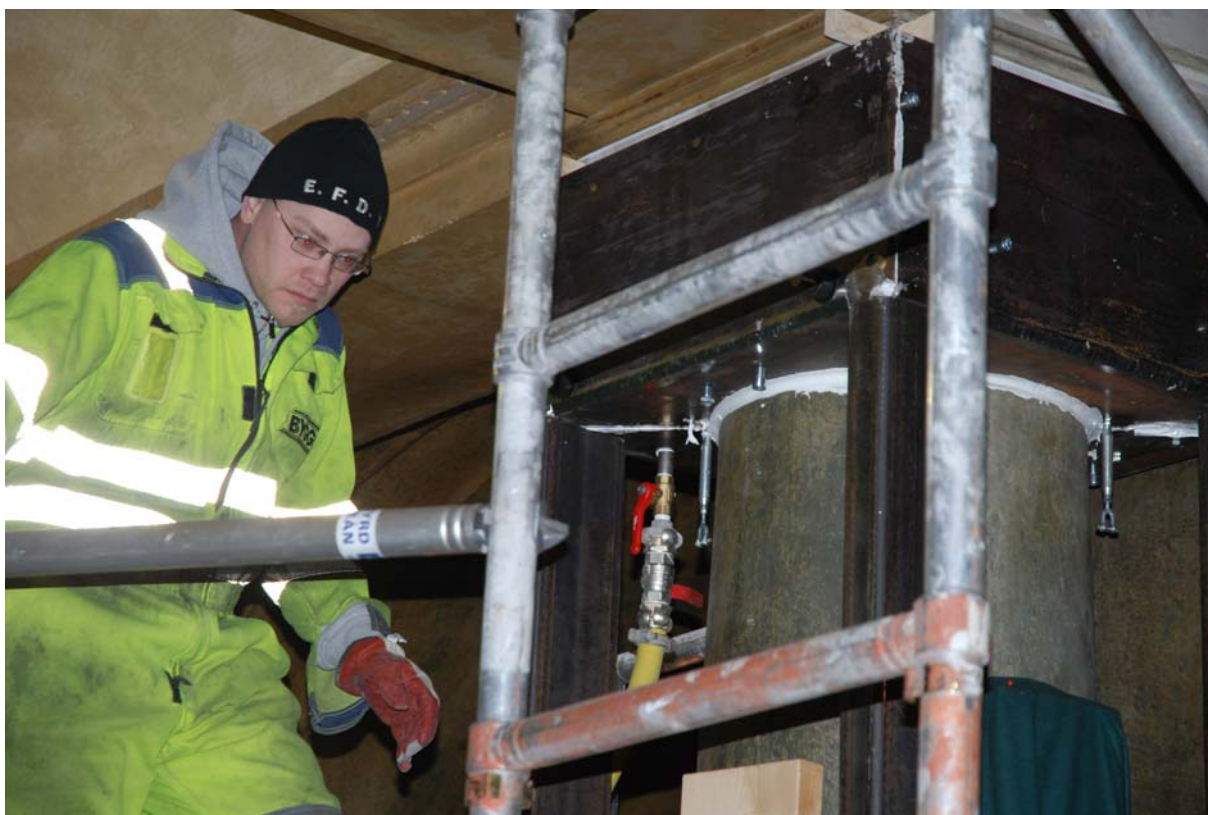
Inpumpning av betong i övre krage.

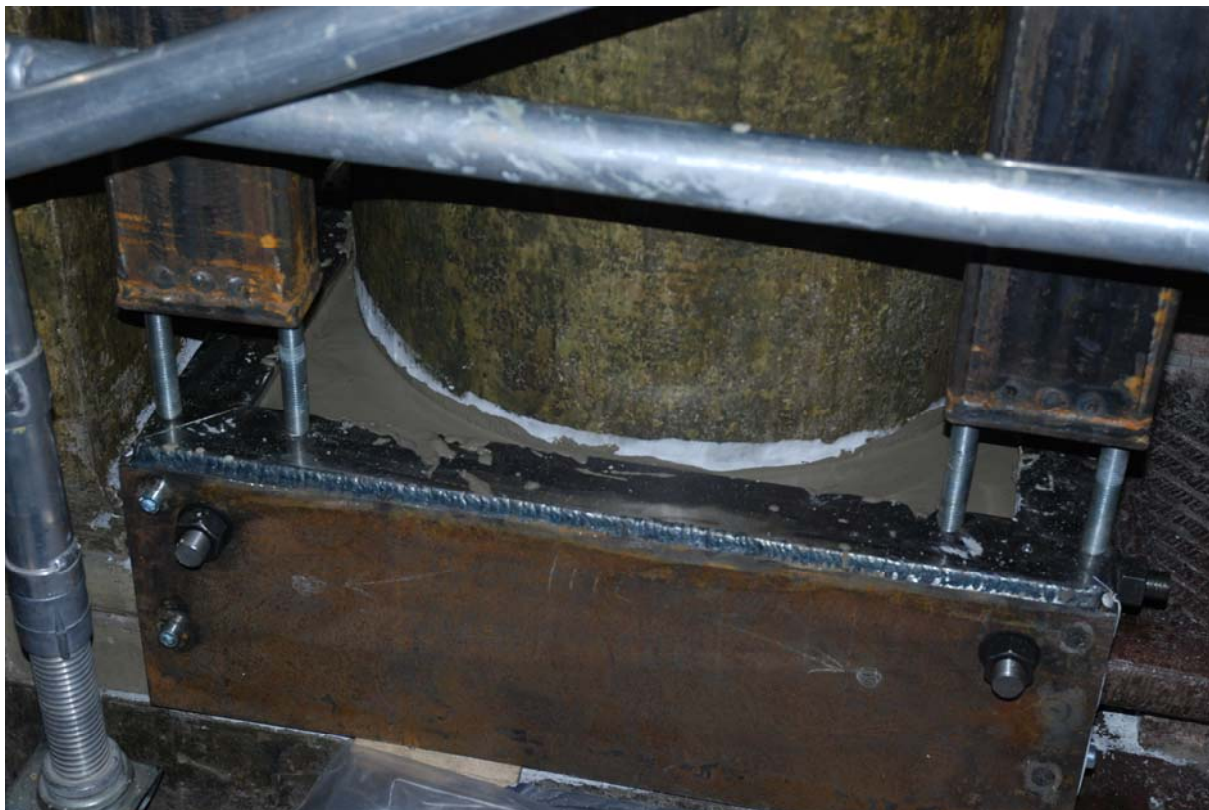
Krage fylld med expanderande betong.

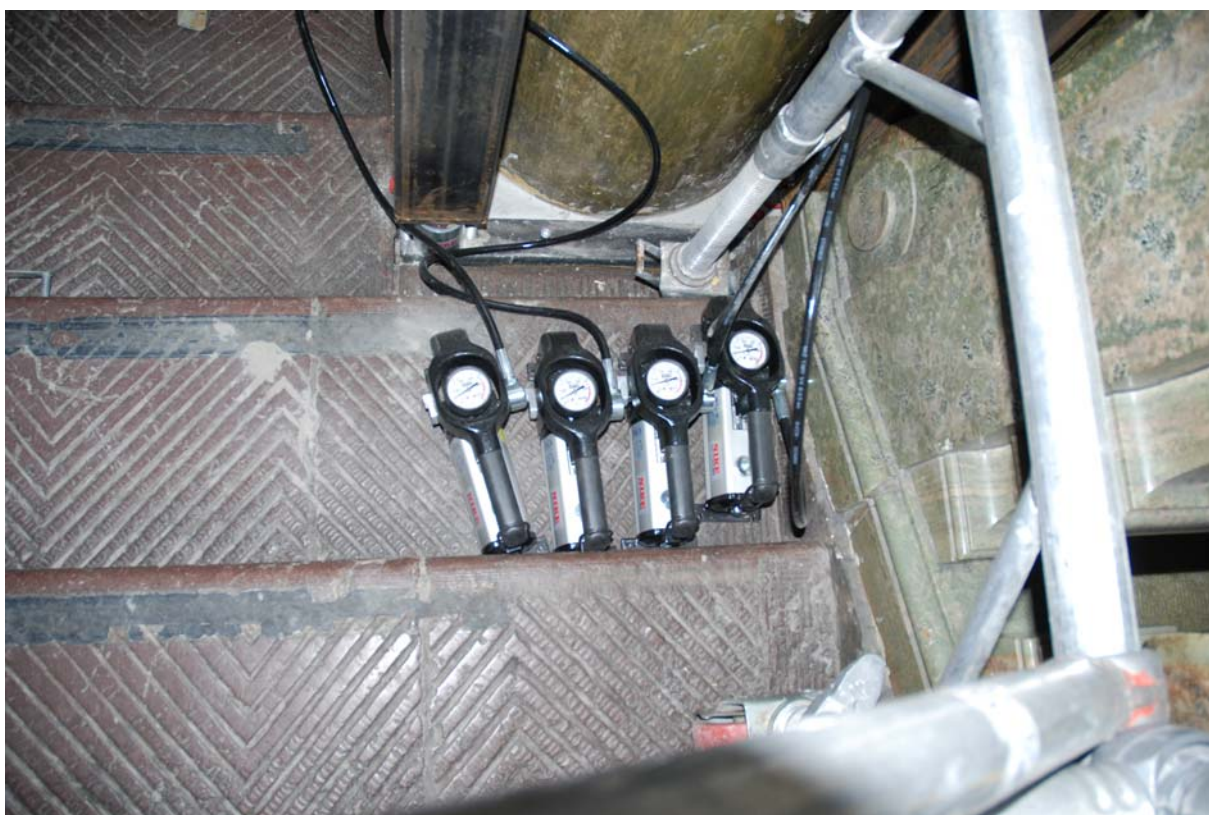
Alla fyra stämpan förspända till 62,5 kN (200 bar pumptryck).

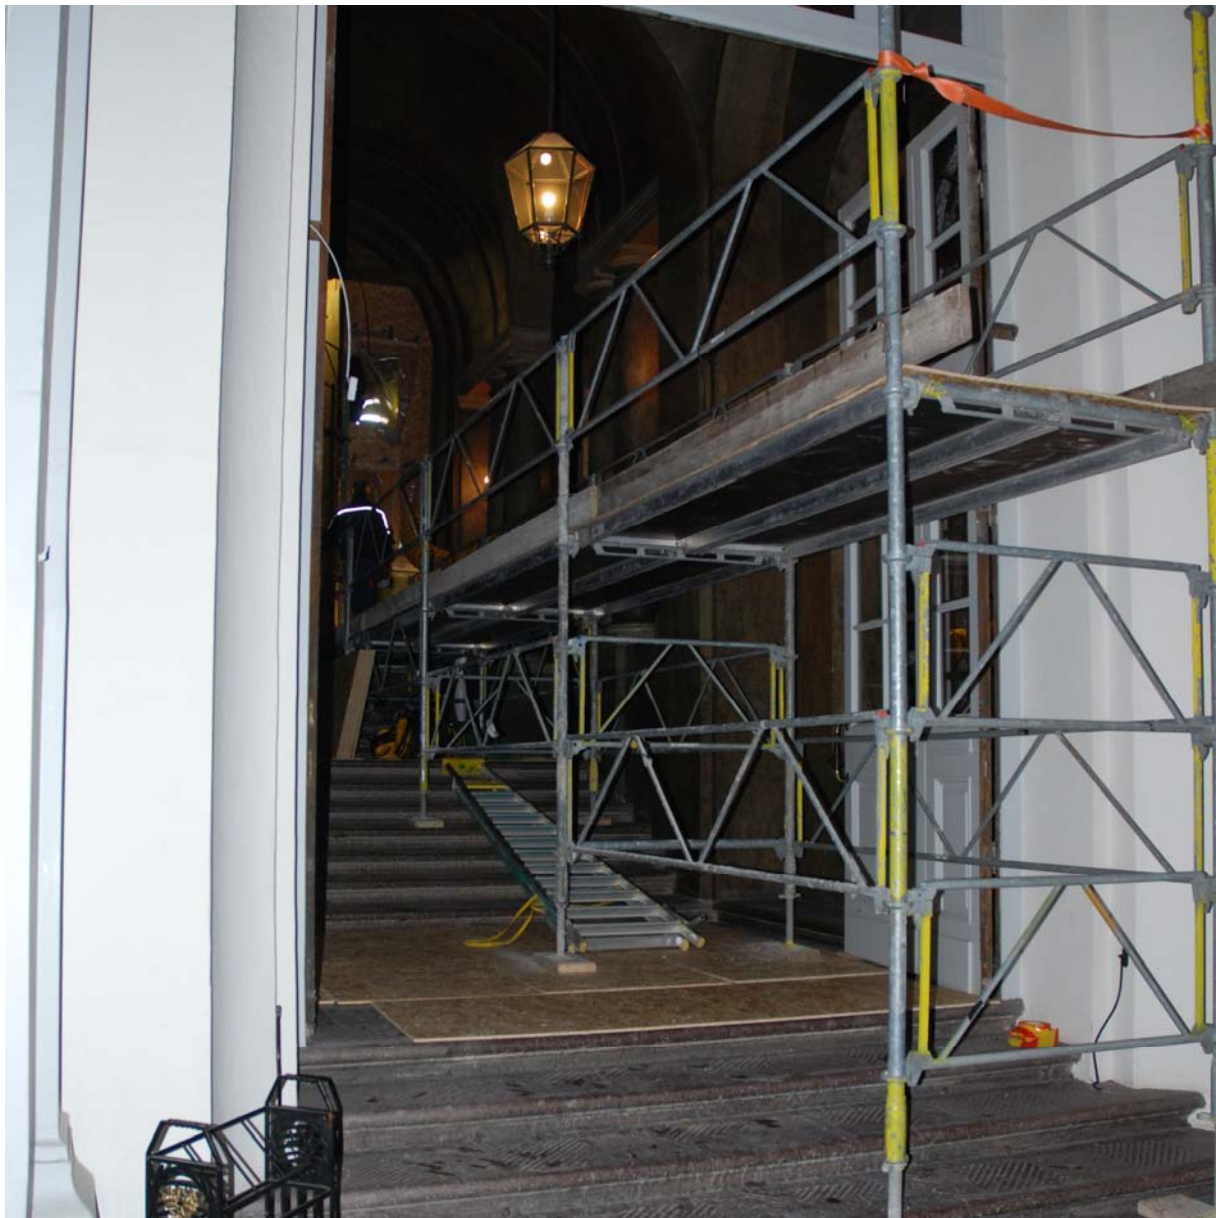
Horisontell ramp för ut- och intransport av sten.

En horisontell ramp byggdes från vilplan ut i västra valvets vindfång. Rampen användes för tunga transporter. Upp- och nerlyftning gjordes med en gaffeltruck..

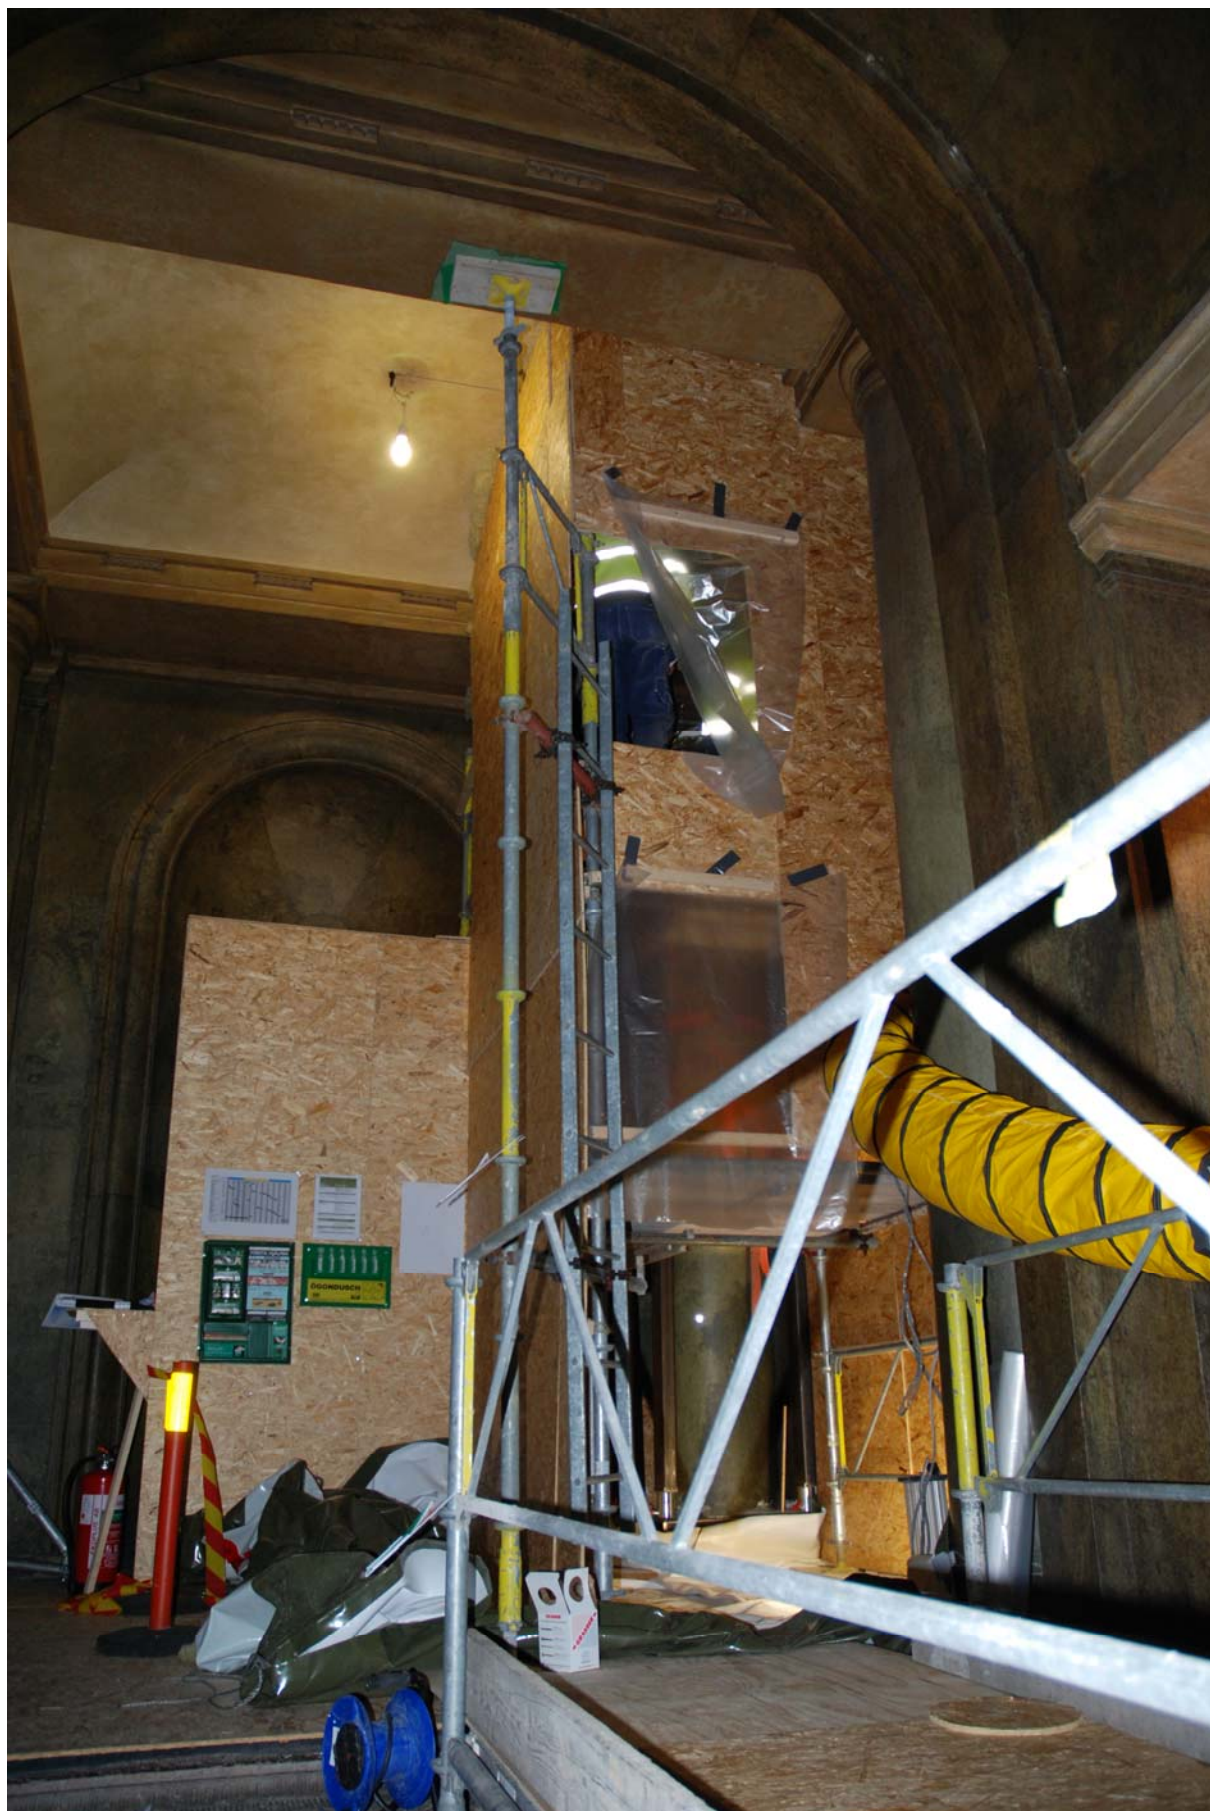
Inklädd ställning vid kolonn 1.

Golvet på vilplanet täcktes med plyfa och presenning. I anslutning till varje kolonn byggdes ställning. På en sida byggdes en bred ställning (1,4-1,6 m) för att vajersågutrustningen skulle få plats. På övriga åtkomliga sidor byggdes smalställning. Ställningen kläddes in med plyfa som skydd för ett eventuellt vajersågbrott. Utrymmet inom inklädnaden kunde sättas under svagt undertryck med hjälp av en frånluftsfläkt. Frånluftskanalen drogs ut på inre borggården.

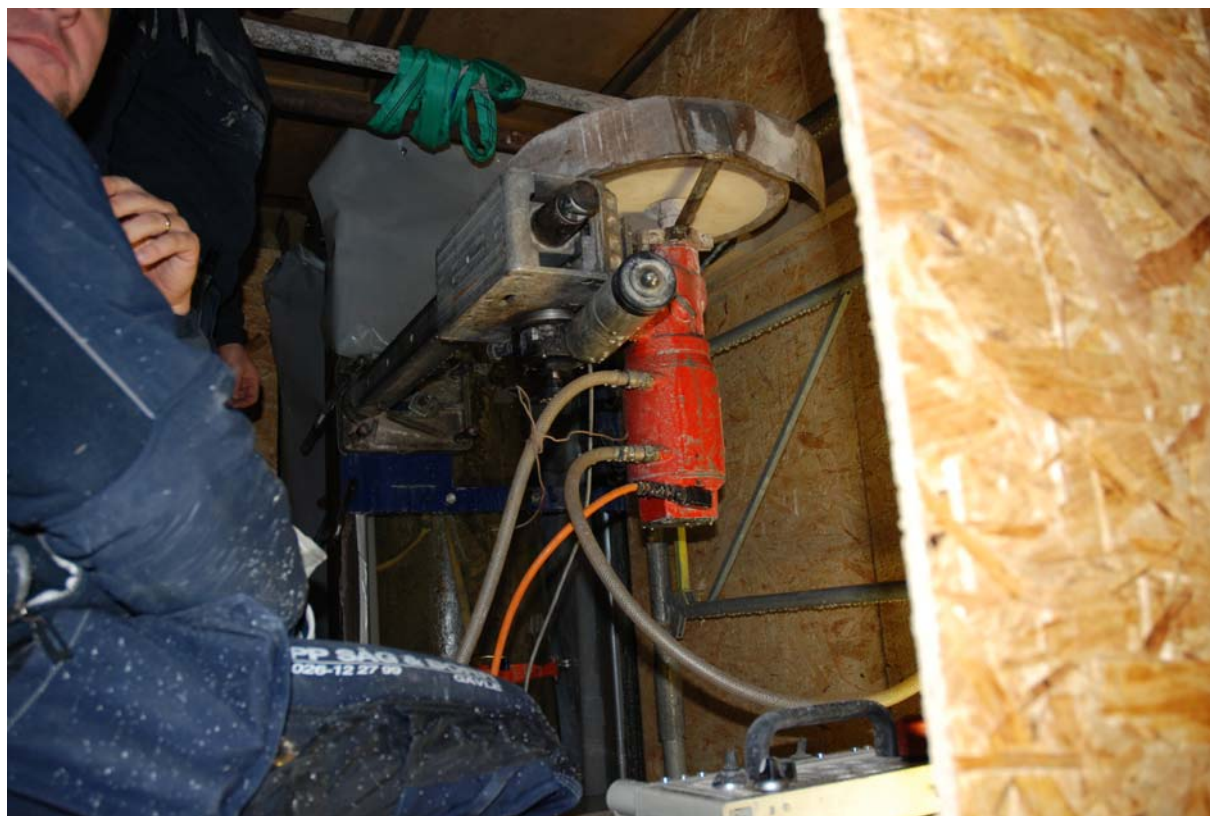
Sågning av övre snitt på kolonn 1.

Övre och undre fog sattes ut noggrant. Övre fog sågades upp med en 9 mm vajersåg. Vajern vattnades försiktigt för att kyla, skölja bort kax och förhindra dammspridning. Vattnet togs om hand med en våtsug. Vattnet pumpades till en plasttank för sedimentation innan vattnet släpptes ut i avloppet. Nya sågsnitt gjordes på lämpliga avstånd. Ovanförliggande avsågad trumma kilades upp innan trumman sågades av. Trummorna plockades successivt bort och bortforslades.

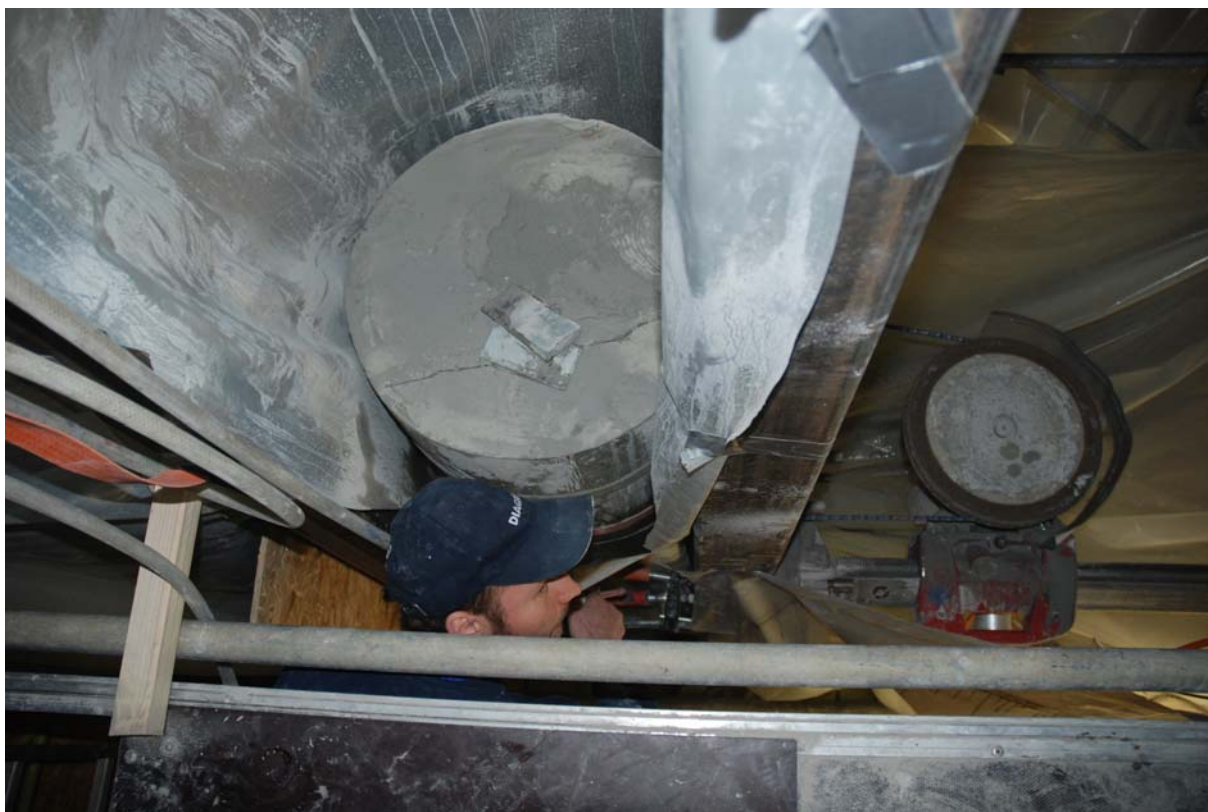
Vajersågning kolonn 3. Drivhjul syns till höger.

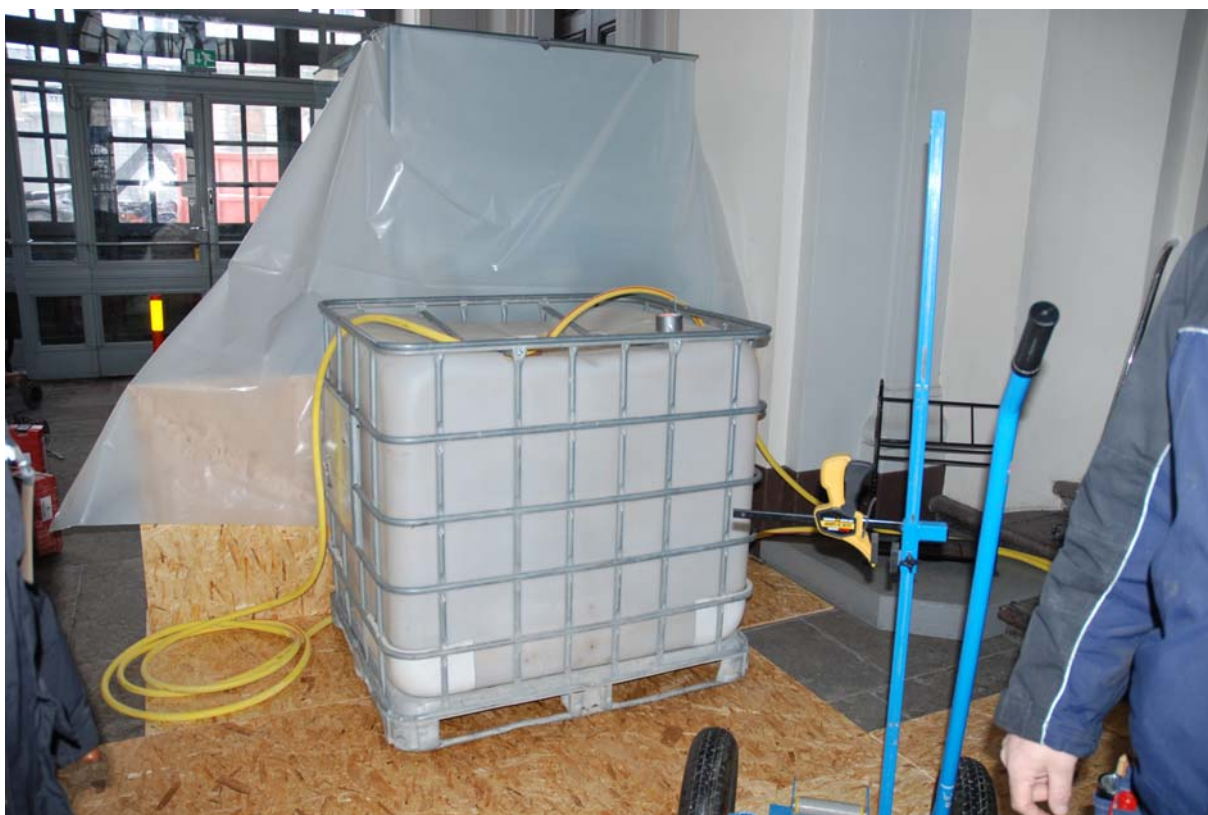
Tank för uppsamling av slamvatten.

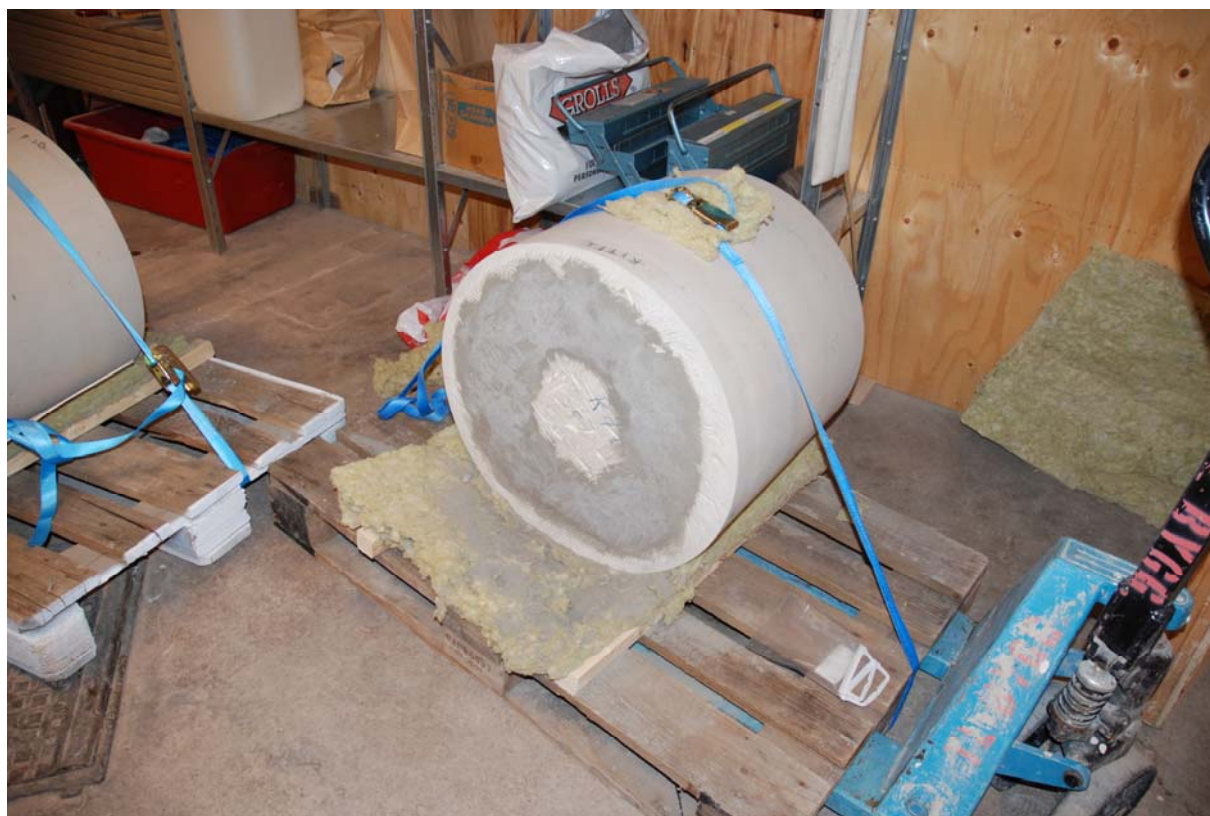
Liggytor planspacklades, injekteringshål borrade och liggytor hydrofoberades före montage.

I underkant på varje trumma borrades fem hål från mantelytan och snett in mot underkant. Ett av dessa hål användes för injektering, de övriga för avluftning.

Trummornas över- och underyta hydrofoberades för att säkerställa att inte vattnet sugs ur fogbruket för snabbt. Mantelytorna skall skyddas noggrant.

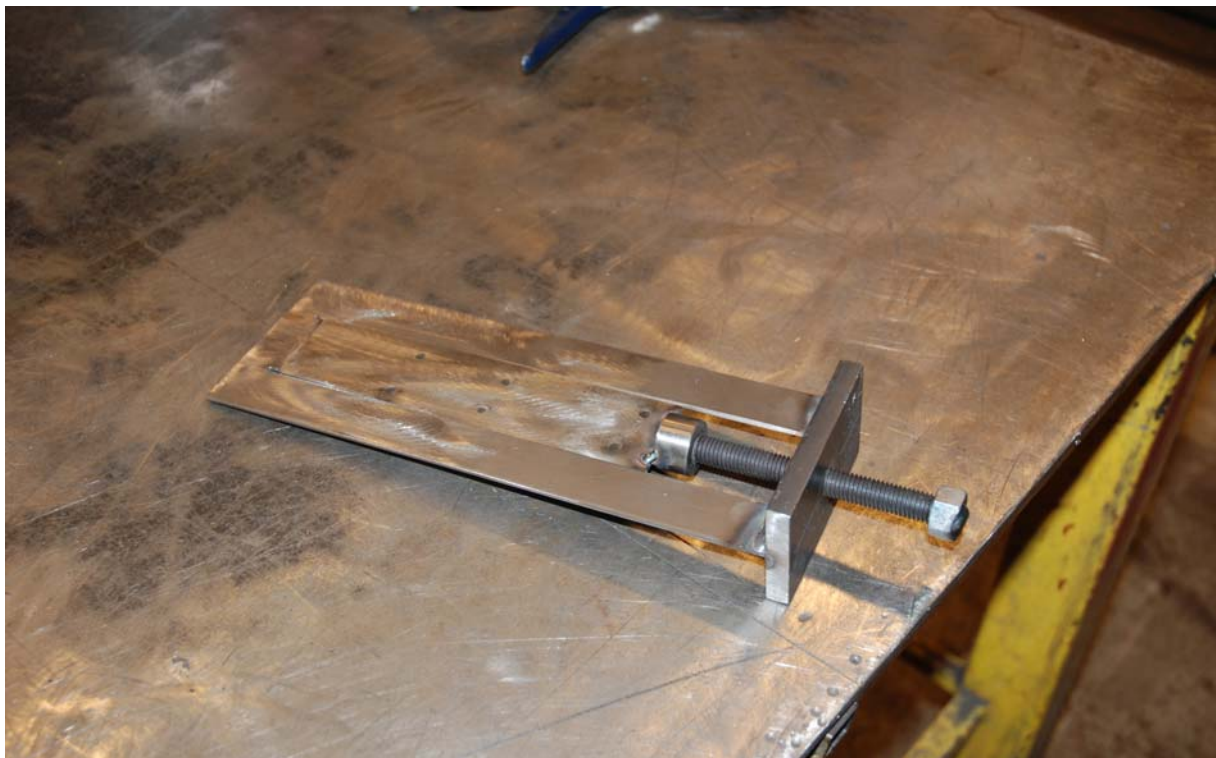
Specialverktyg för att lyfta övre trumman.

För att få bort skenor och kunna montera shimsen under övre trumman framtogs ett par speciella tunna lyftverktyg som i fogen kunde lyfta drygt 2 kN från 2 mm fog till 4 mm.

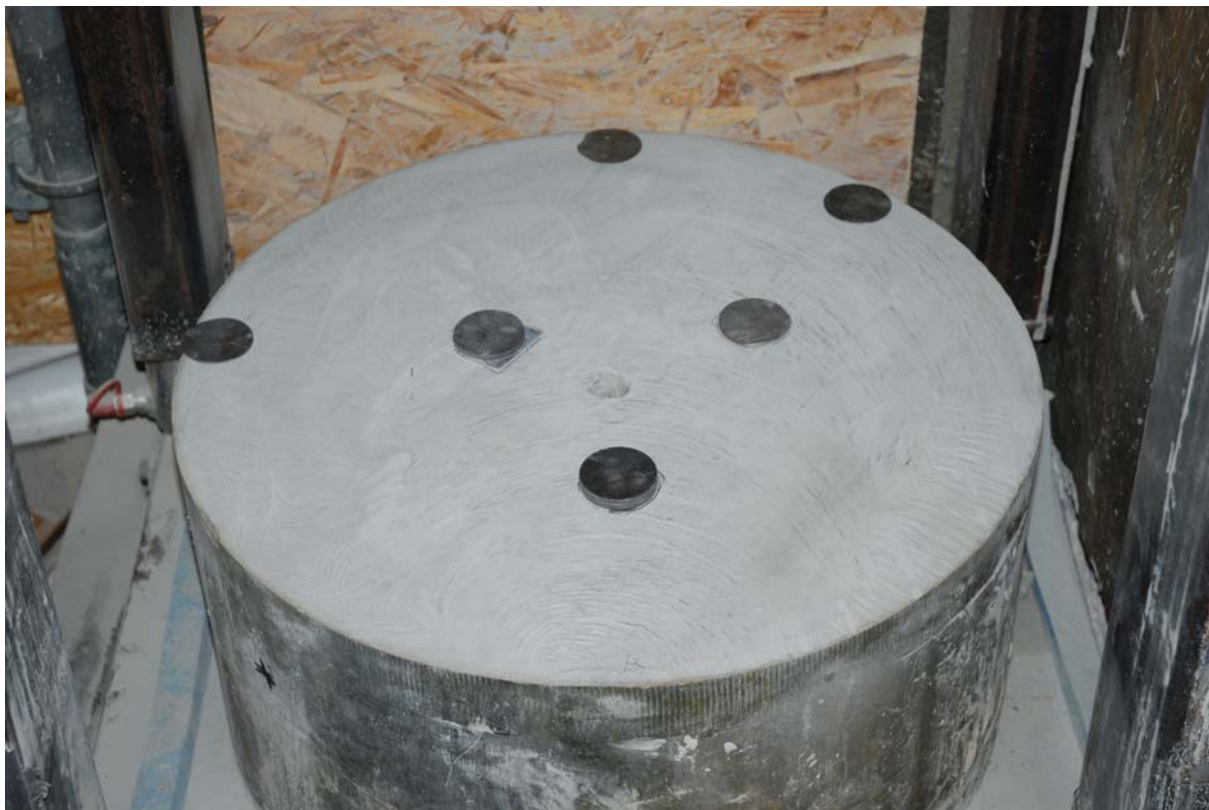
De tre inre blyshimsen användes som mellanlägg i undre fog. De yttre ligger bara som montageskydd. Genom att shimsen ligger så nära centrum bildas en plastisk led i undre fog.

I nedre fog placerades de tre blyshimsen bara 100 mm från centrum. På detta sätt erhöles en plastisk led, som medgav att skaftet kunde riktas i efterhand. I övriga fogar sattes shimsen i periferin för att ge en styv konstruktion. Shimsen i nedre fog byggdes upp så att fogen blev ca 5 mm i periferin.

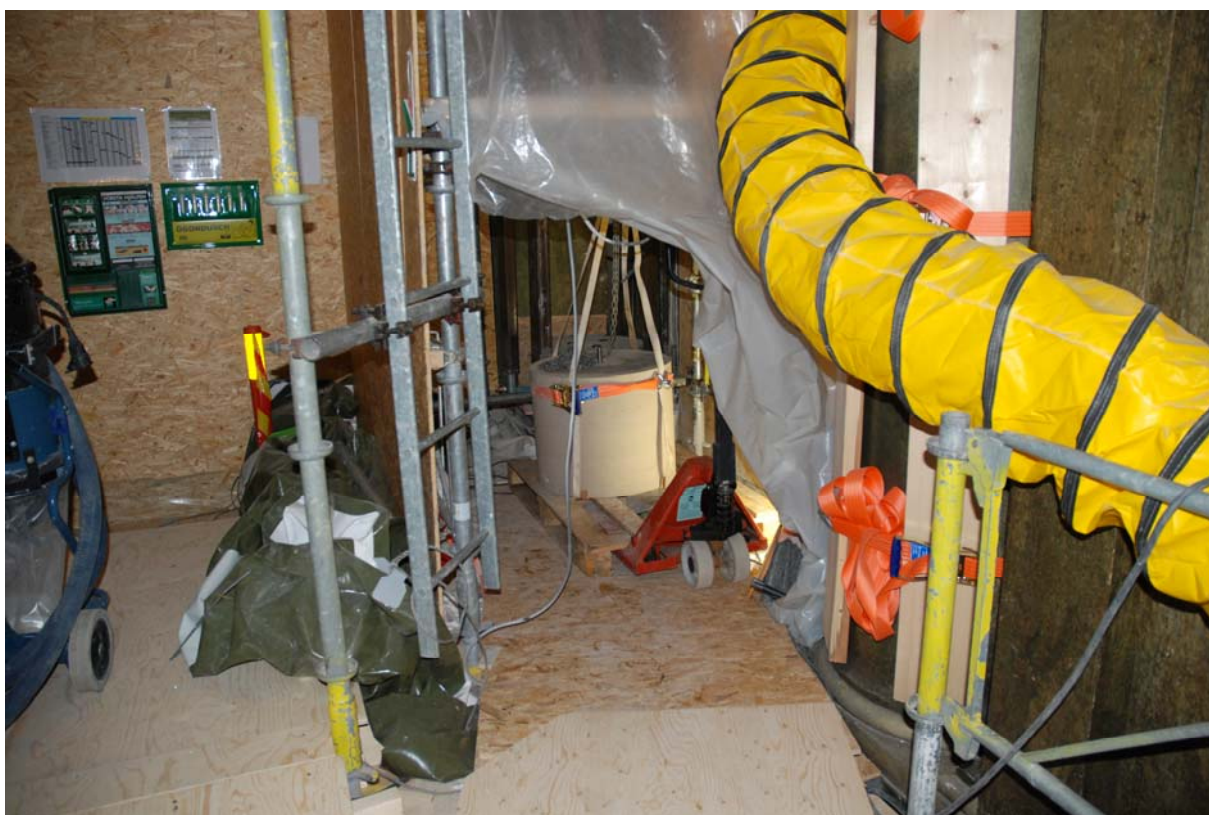
Klart för lyft av första trumma. Observeraden rostfria centrumdubben, som under monteringen ersätts med en öglexpander.

Första trumman lyftes på plats med telfer och expanderögla (RAWL M12) i övre centrumhål. Trumman säkrades med nylonstropp till den sista biten då den fick hänga helt i expanderöglan.

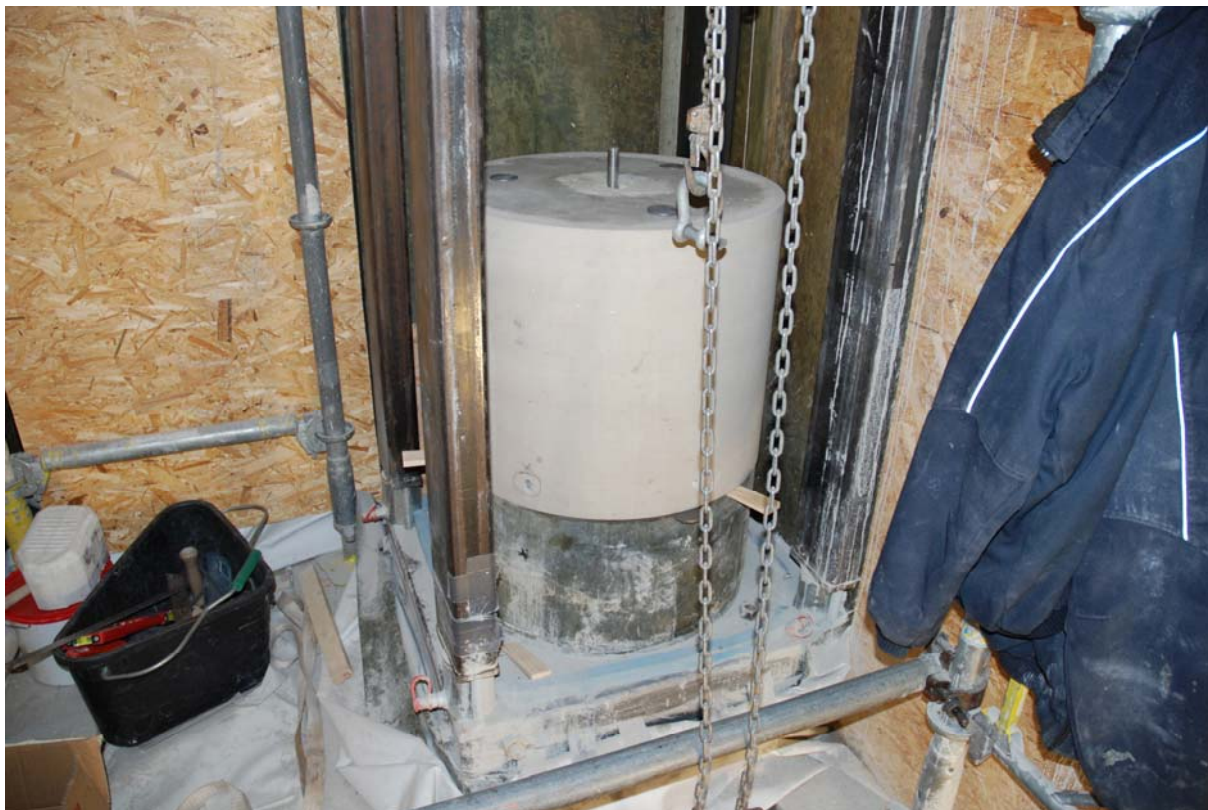
Första trumman ät på plats med tre shims i ytterkant på ovansidan.

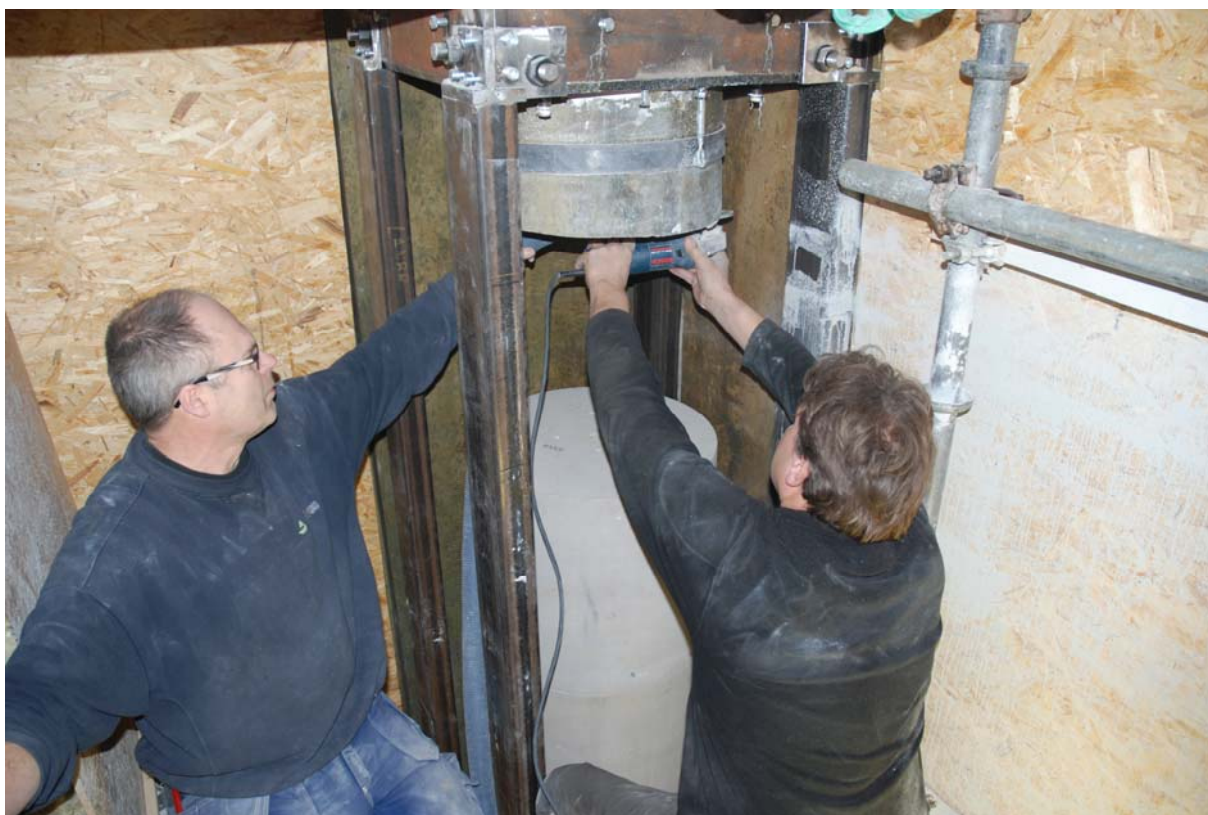
Finjustering av övre fog före montering av övre trumma.

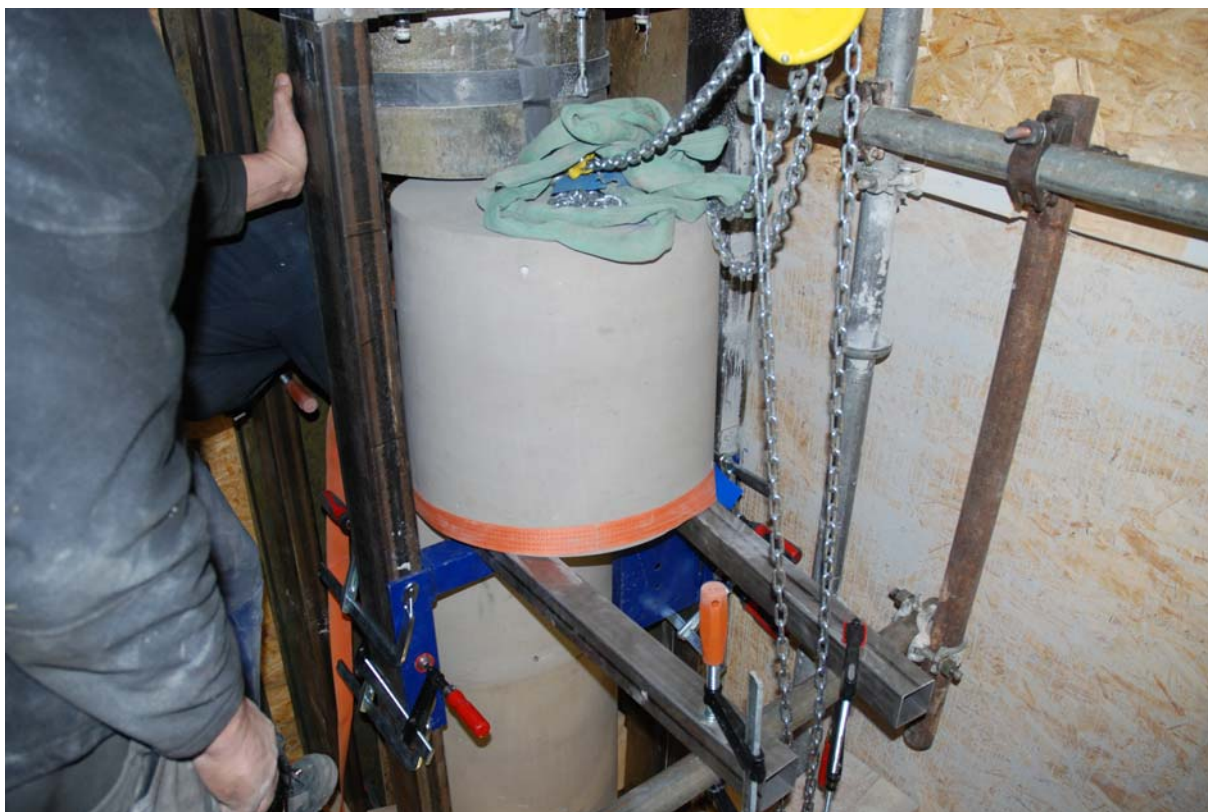
Övre trumman skjuts in på montetringskenorna.

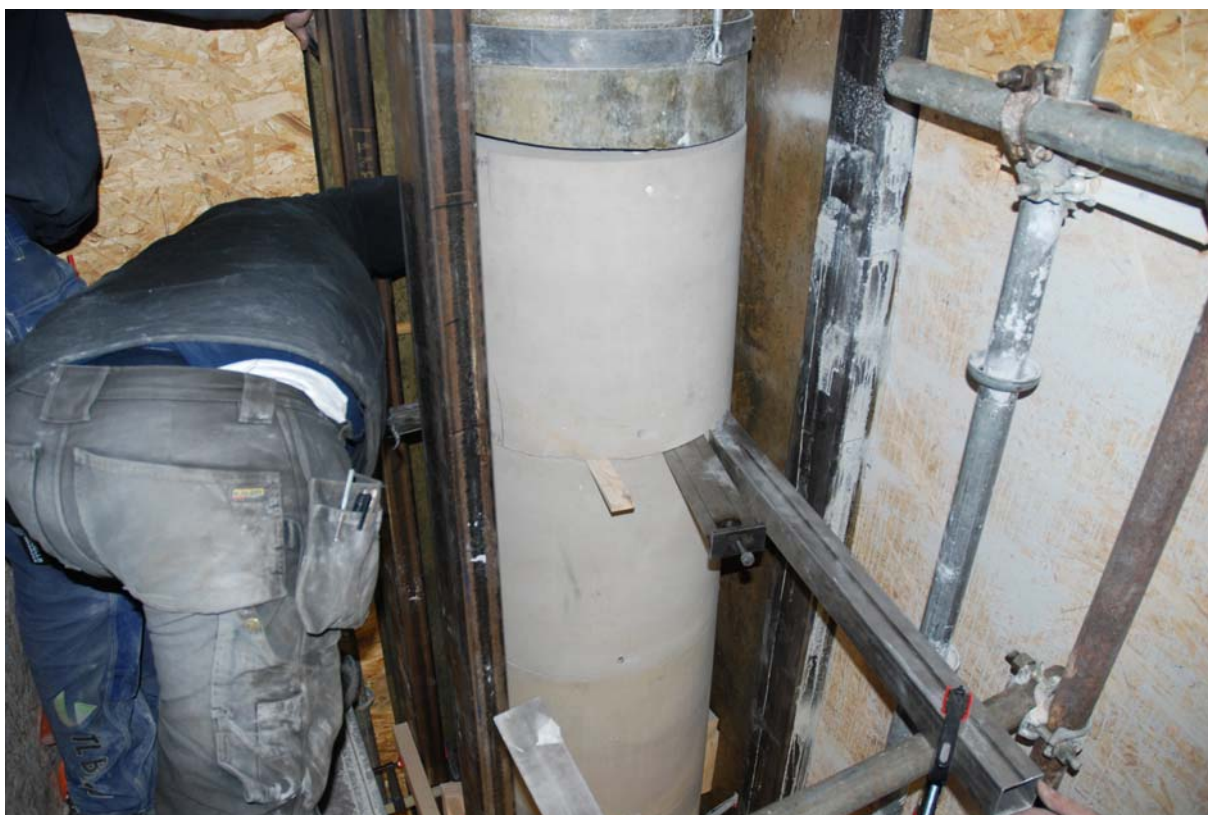
Skenor ersätts med blyshims med hjälp av de två tunna lyftverktygen.
