Stockholms slott

Reparation av skadade kolonner

Genomförande (relationshandling)

Krister Berggren, 2010-02-10, reviderad 2010-02-24

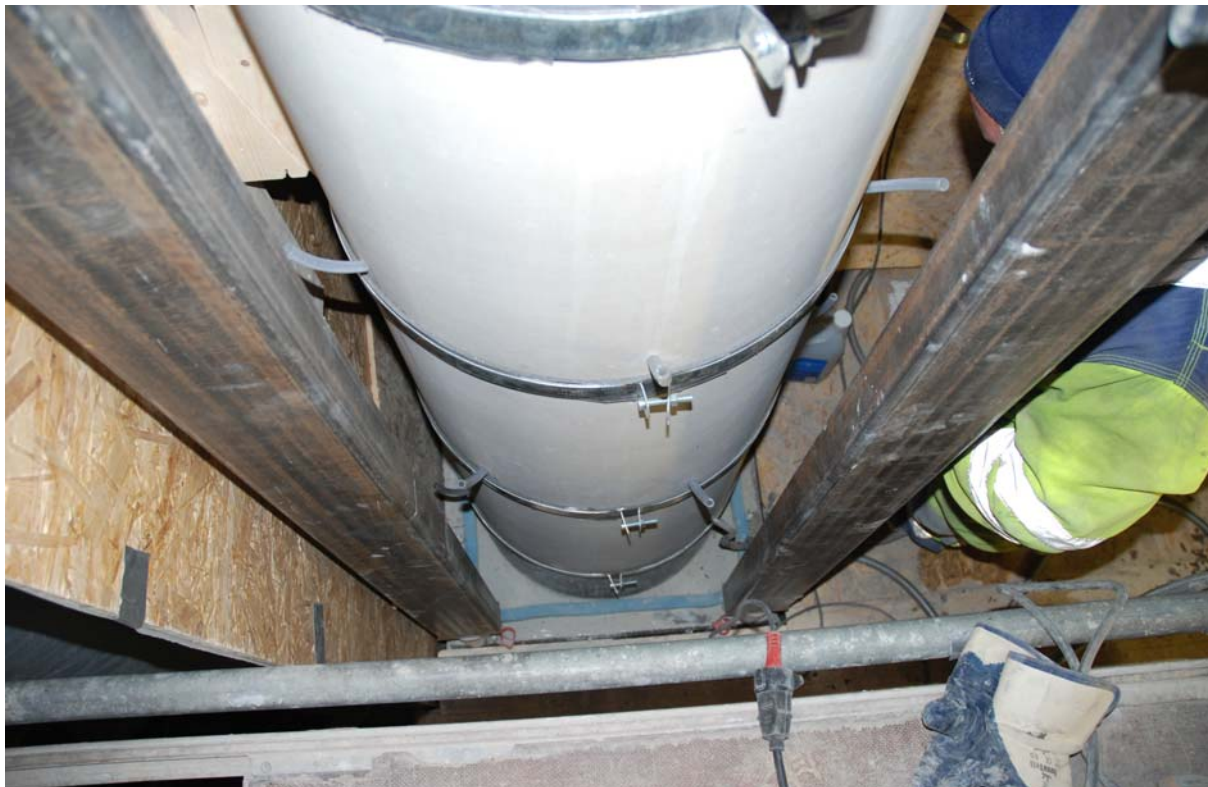
Fogarna har tätats med kakelsnöre och stålband med skumgummitätning. Slangstumpar har monterats i injekterings- och avluftningshål.

Fogarna tätades med kakelsnöre och stålband med gummilister. Fogarna injekterades med anpassat cementbaserat expanderande injekteringsbruk. Bruket pumpades med slangpump in i injekteringshållet. När bruket började tränga fram ur ett avluftningshål tejpdades detta igen. Tills bruket nått fram till alla hål. Efter härdning i knappt ett dygn togs tätningar bort.

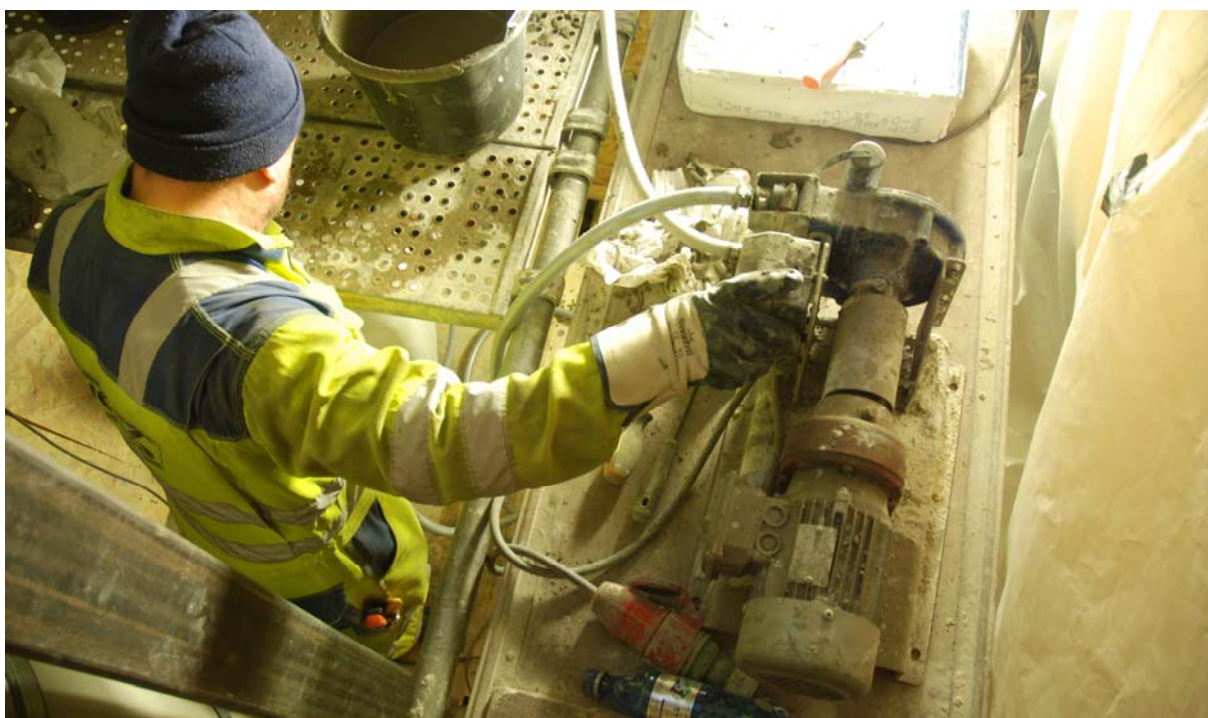
Injektering med hjälp av slangpump.

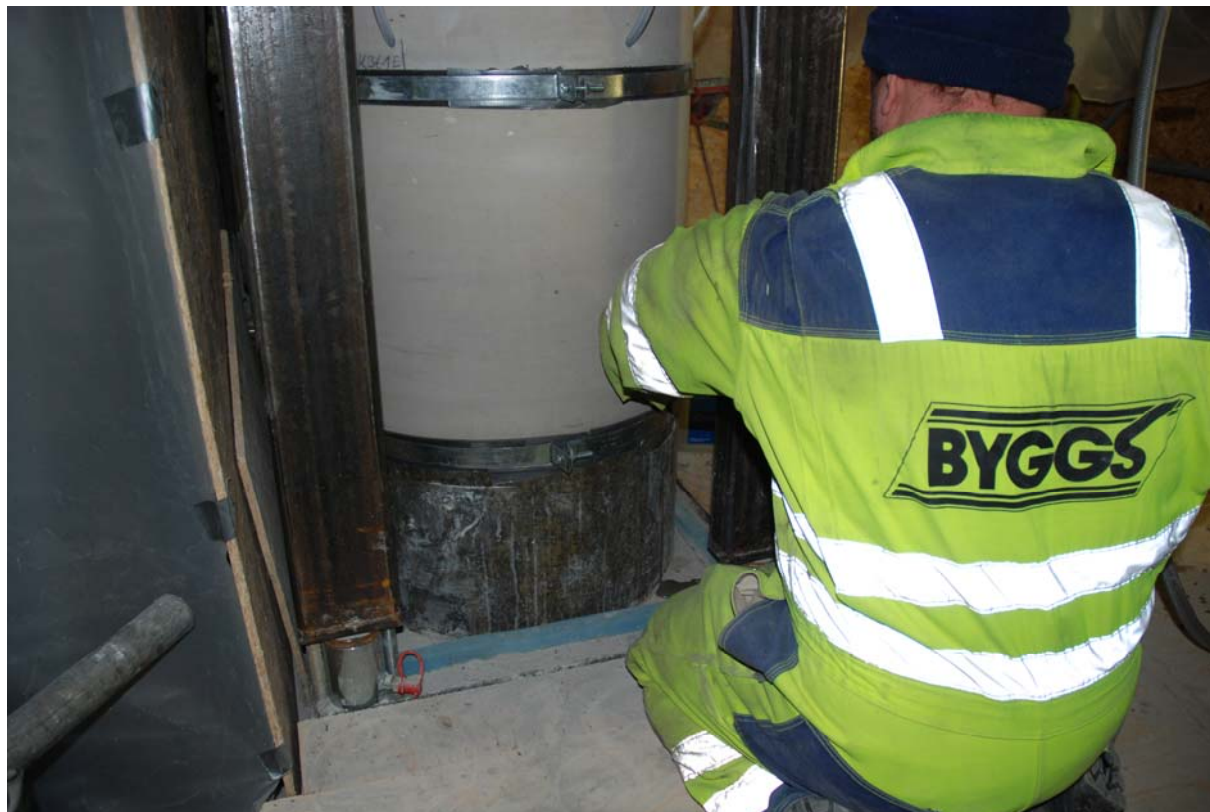
Injektering av nedre fog.

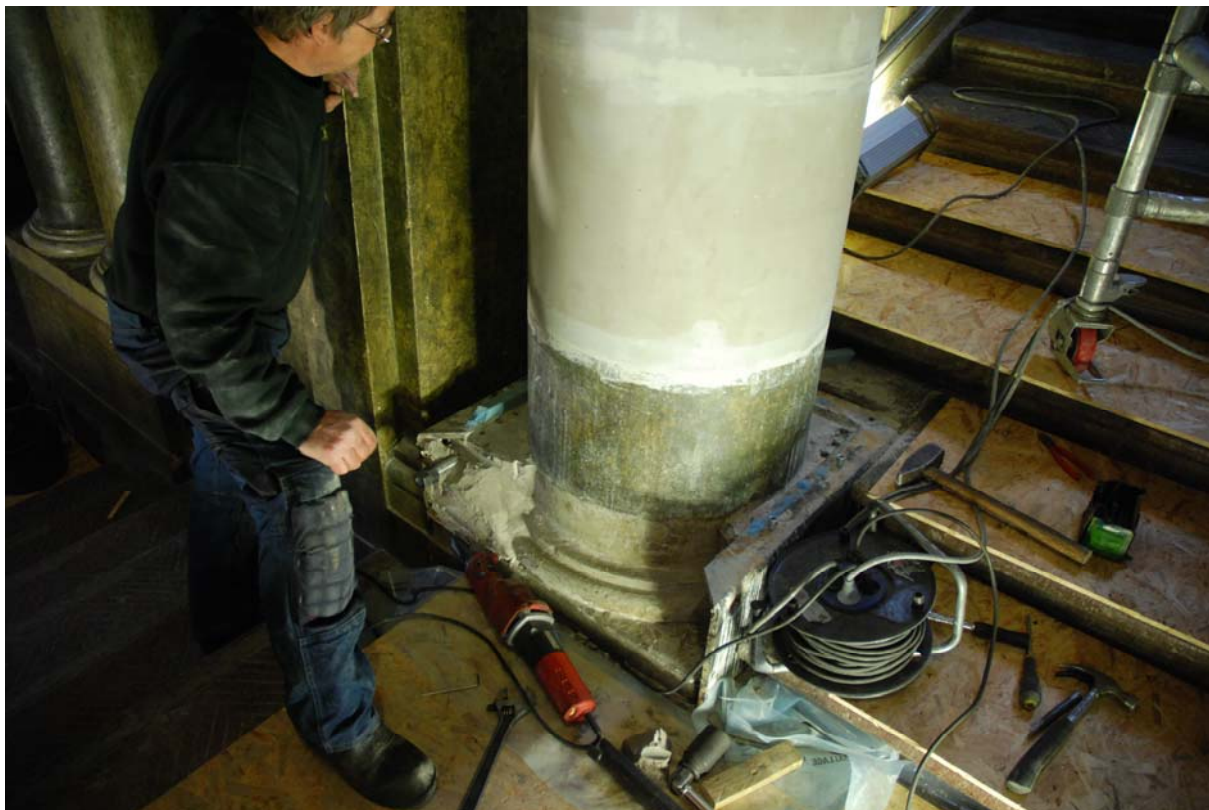
Borttagningen av stålkragarna blev något besvärligare än planerat. Det var egentligen det enda moment som inte gick helt enligt plan. Det berodde på att stålstagen inte kunde skruvas ut på grund kraftig vidhäftning mot betongen, trots att stagen var blankpolerade och insmorda med formolja. Hade de sprejats med cyclododecan hade det troligen inte varit några som helst problem med vidhäftning. Nu fick en plåt borrar loss från stagen och flera stag sågas av. På några stag lyckades vidhäftningen upphävas genom borrar och spräckning av betongen med smidda spräckkilar. När stålet var borta kunde betongen spräckas med kilar helt enligt plan. Betongen släppte utan problem från stenen. Inga skador kunde upptäckas på kvarvarande delar av den ursprungliga kolonnen.

Rivning av nedre krage på kolonn 3. Den vita Cyclododecanen fanns kvar bakom betongen.

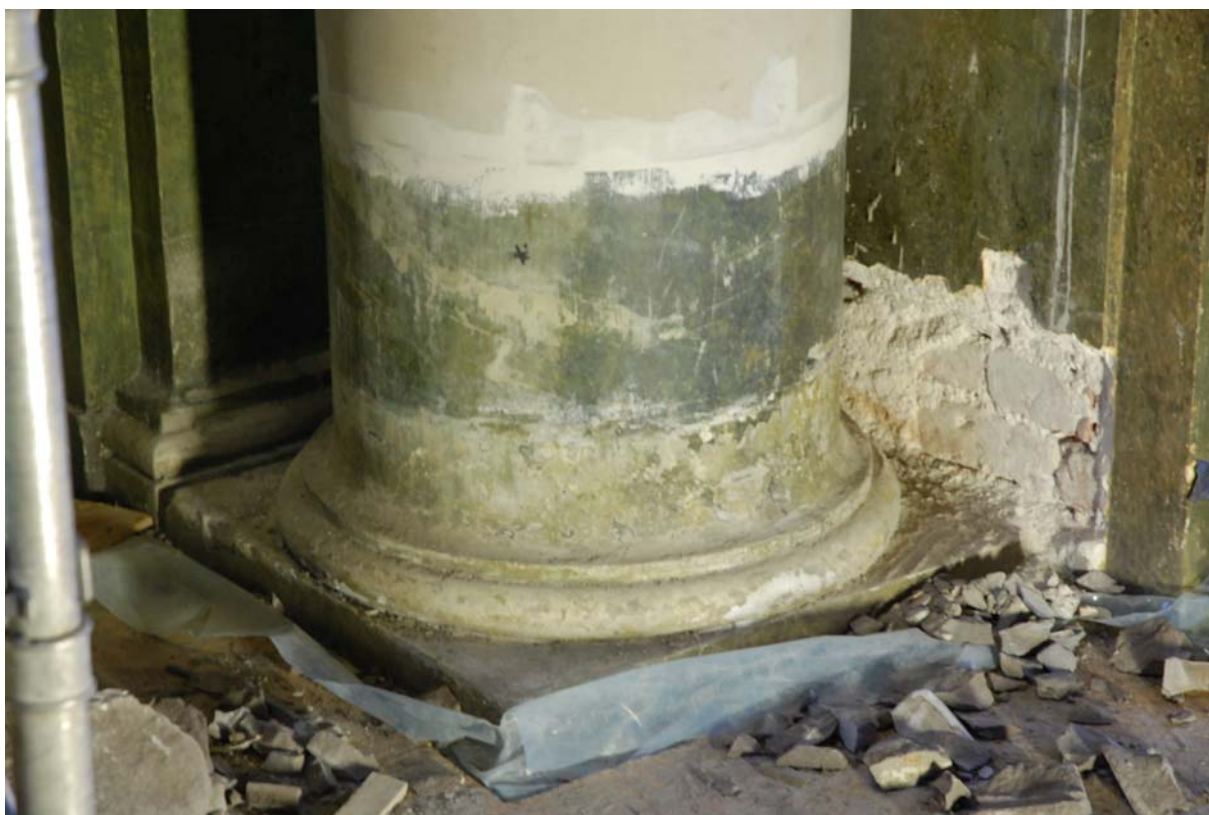
Kolonnbasen frilagd på kolonn 1.

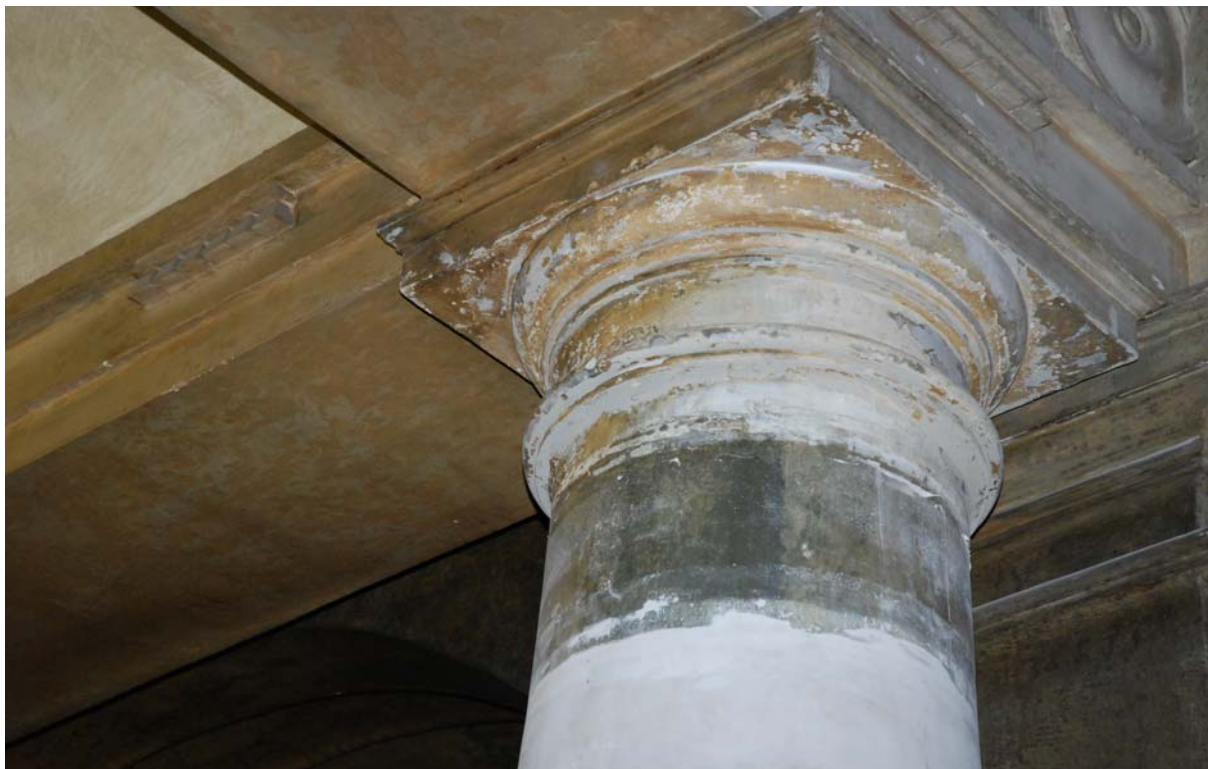
Frilagt kapital på kolonn 3.

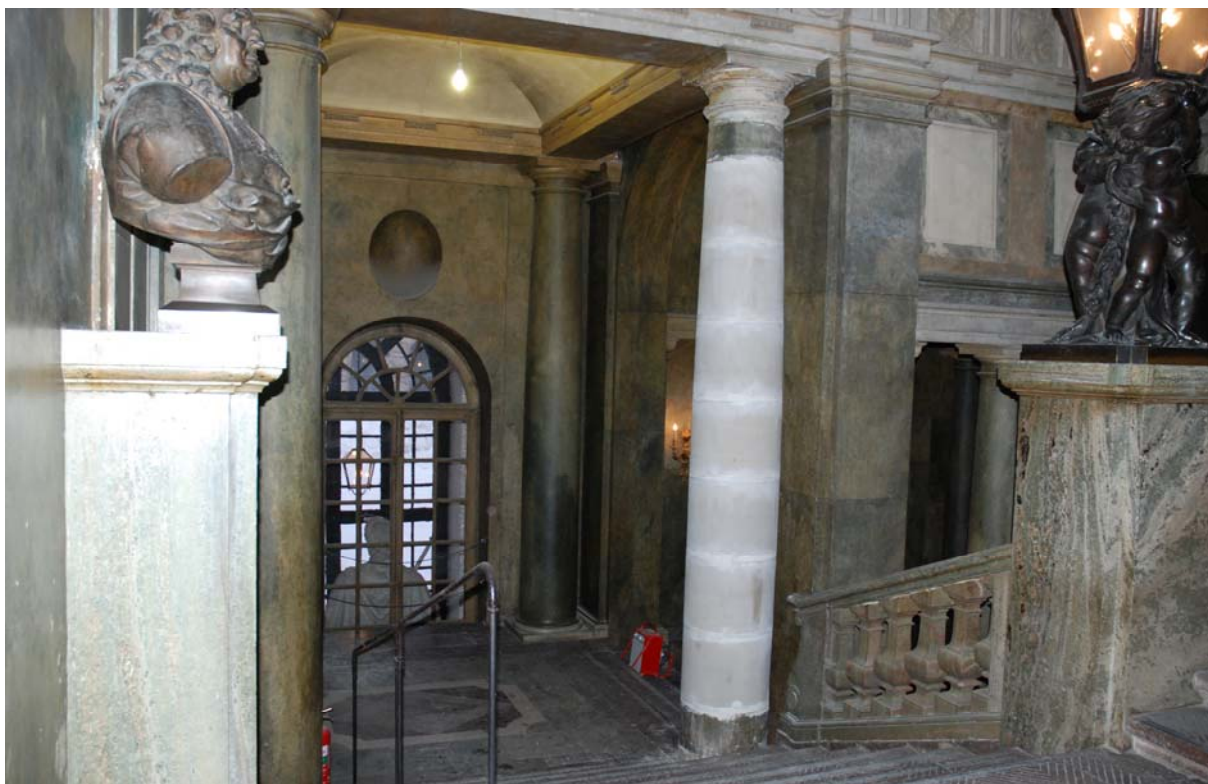
Nu återstår bara finspackling, målning och marmorering.

Spackling av fogar och skador utfördes med gipsbaserat spackel, typ "Ardi-mur". Övergångar slipades tills de i stort sett blev jämna.

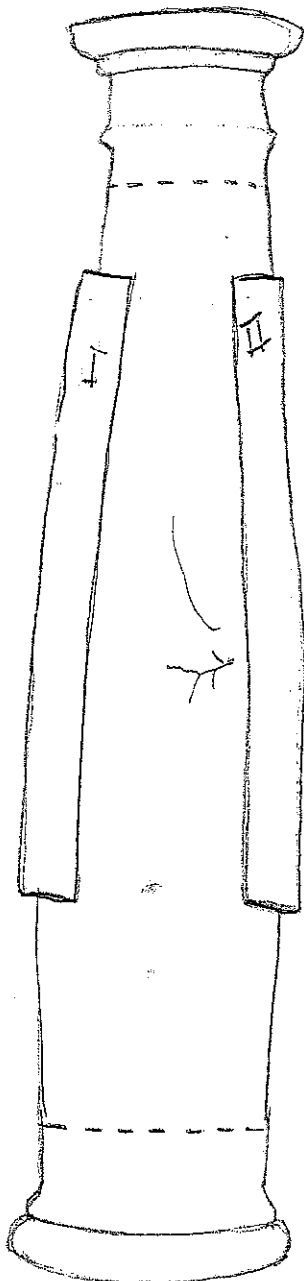
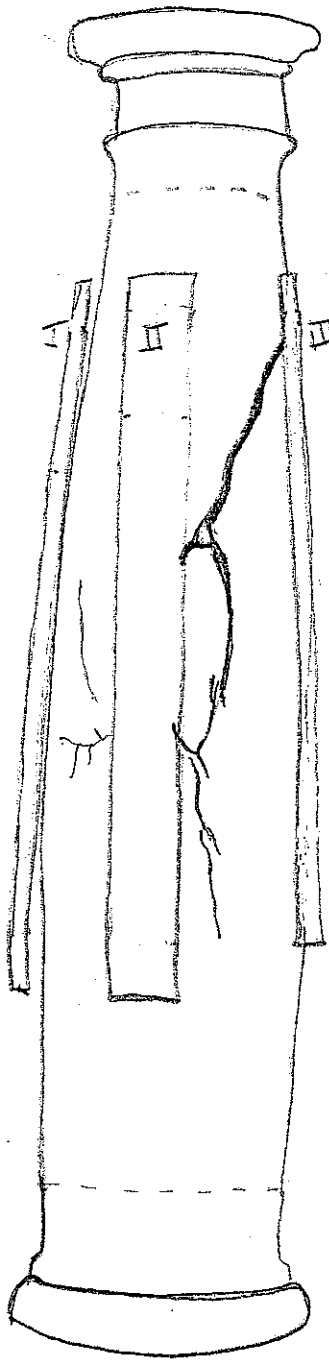
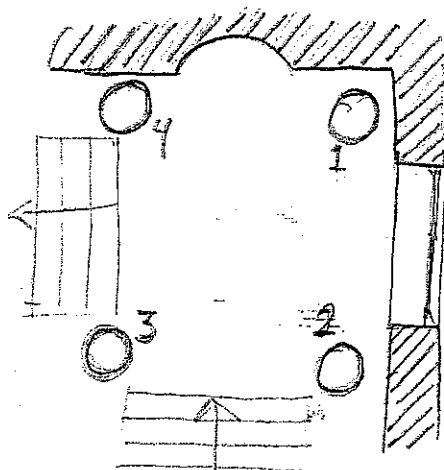
KOLONN 1 NO
 SPRICKMARKERING
 EFTER FÖTON
 UNGEFÄRLIG POSITION
 MT 090830

Sprickorna är i stort sett rena från avlagringar och smuts. Detta tyder på att de inte är särskilt gamla. Vissa sprickor är genomgående. De största sprickorna har en bredd på uppemot 5 mm. Att skaften består av extremt stora monoliter för att vara gotländsk sandsten samt att stenen har stående lagringsriktningen har sannolikt haft stor betydelse för skadornas uppkomst. Även det faktum att de består av den svaga gotländska sandstenen med anisotropa egenskaper har sannolikt också bidragit till skadorna.
