Blå Porten, Djurgården, Stockholm Renovering våren 2009 Antikvarisk och teknisk slutrapport 2010-03-26

Krister Berggren

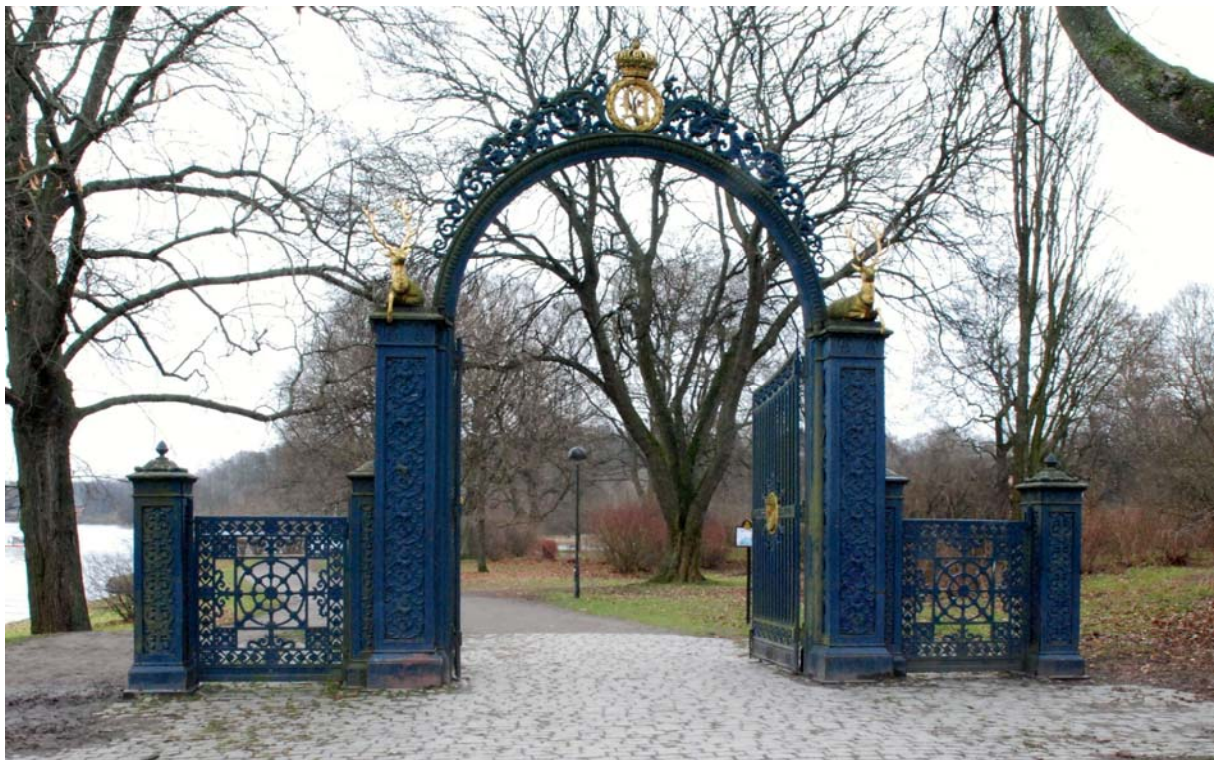
Järnkonstruktionen var före åtgärdandet i dåligt skick. Med kraftig spaltkorrosion och sprickor i gjutjärnet. Vissa detaljer saknades helt, andra var spruckna och skadade.

Porten var före renovering målad med plastfärg och i ett uselt skick.

Det mesta av plastfärgen på järnkonstruktionen togs bort med kemisk mjukgörare och högtryckstvättning med hetvatten på plats före demontering av porten. Bågen rensades efter demontering.

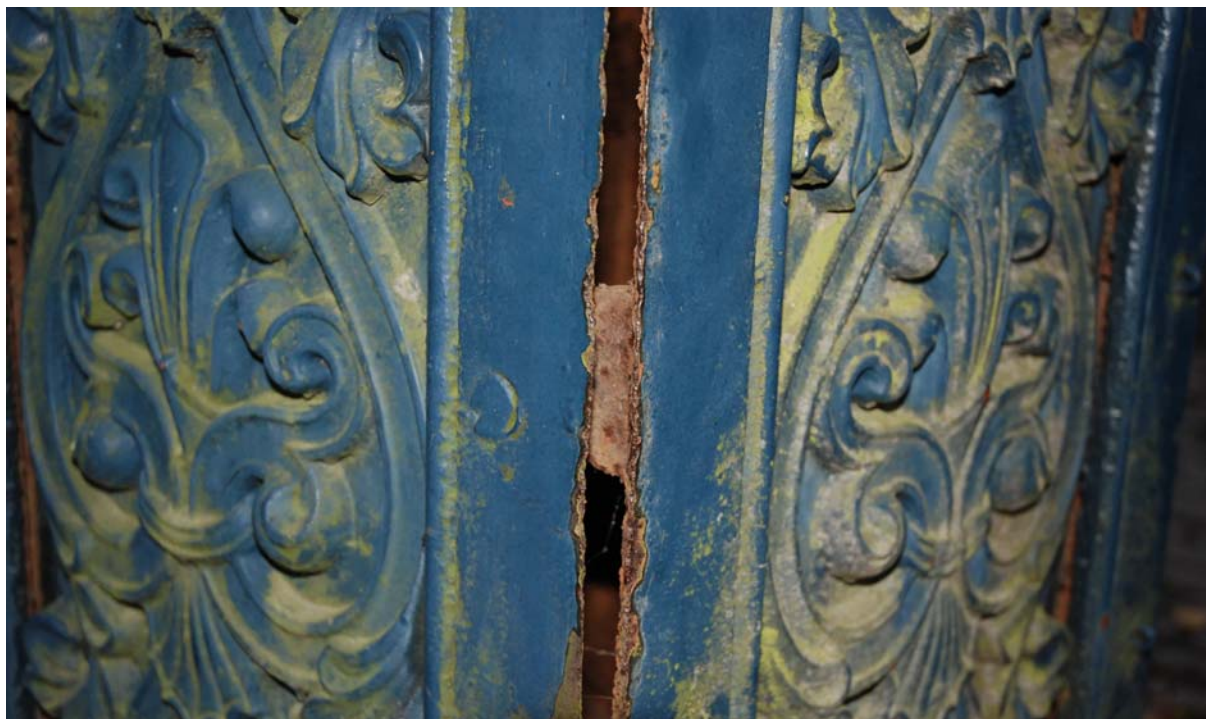
Kraftig spaltkorrosion i stolphörn.

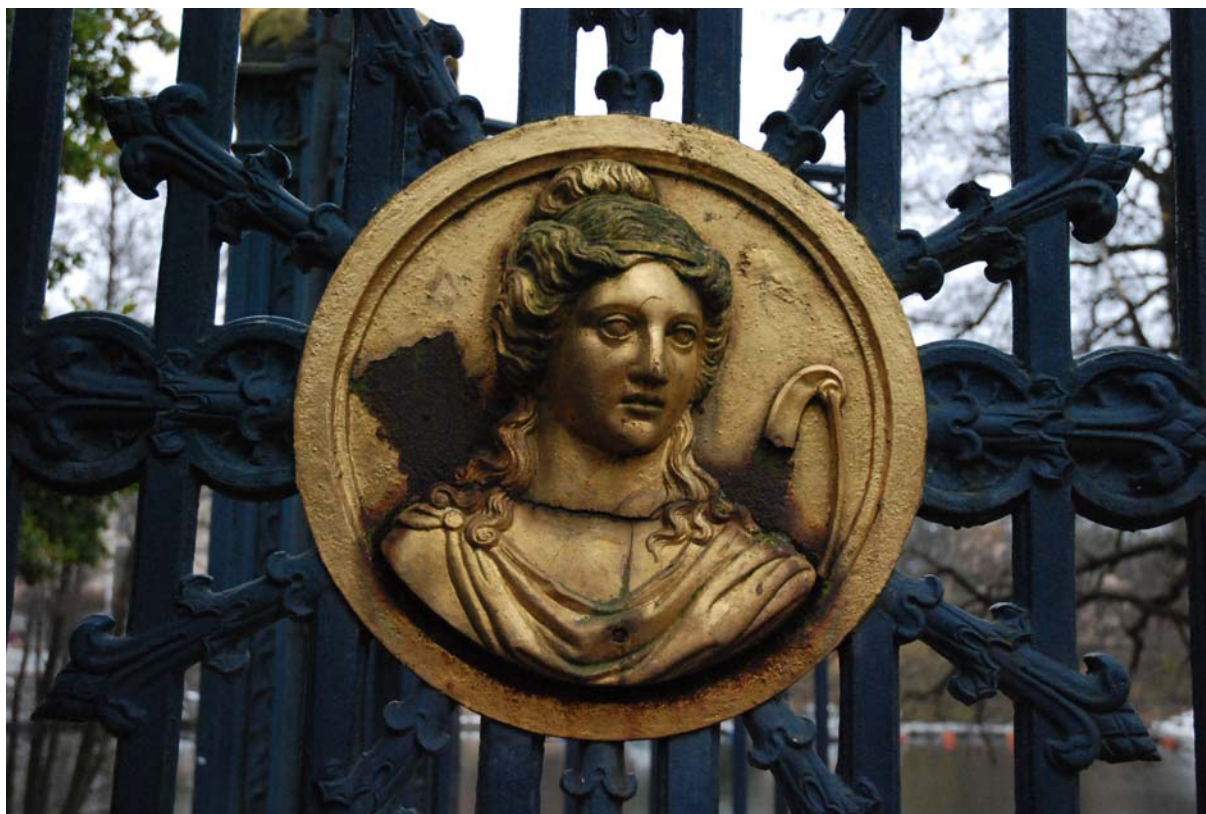
Artemis utan pilkoger och med en trasig pilbåge.

Ett medaljonghuvud, en pilbåge och ett koger har blästrats och lagats med silverlod. Dessa delar användes som modell för nygjutning av saknade och mycket skadade delar. Lagad pilbåge och lagat koger ersattes av nygjutna.

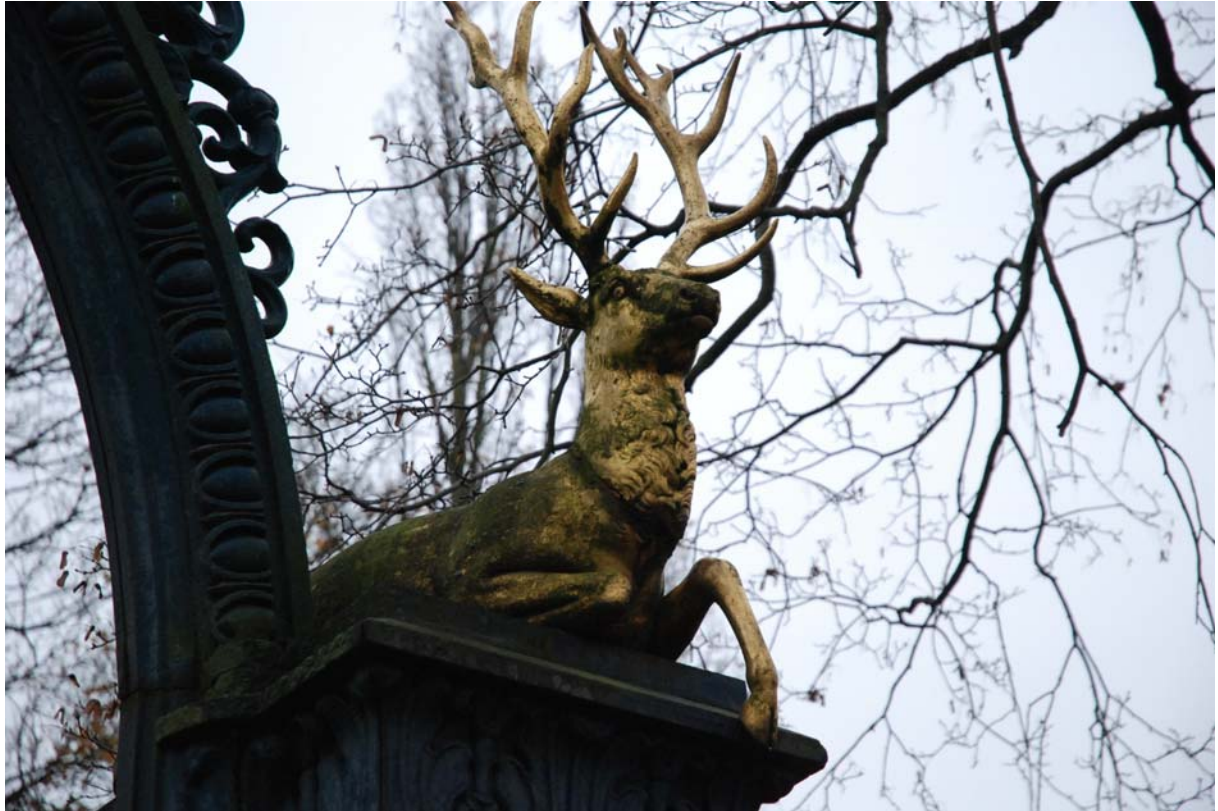
En smutsig och sliten hjort med vissa halsproblem.

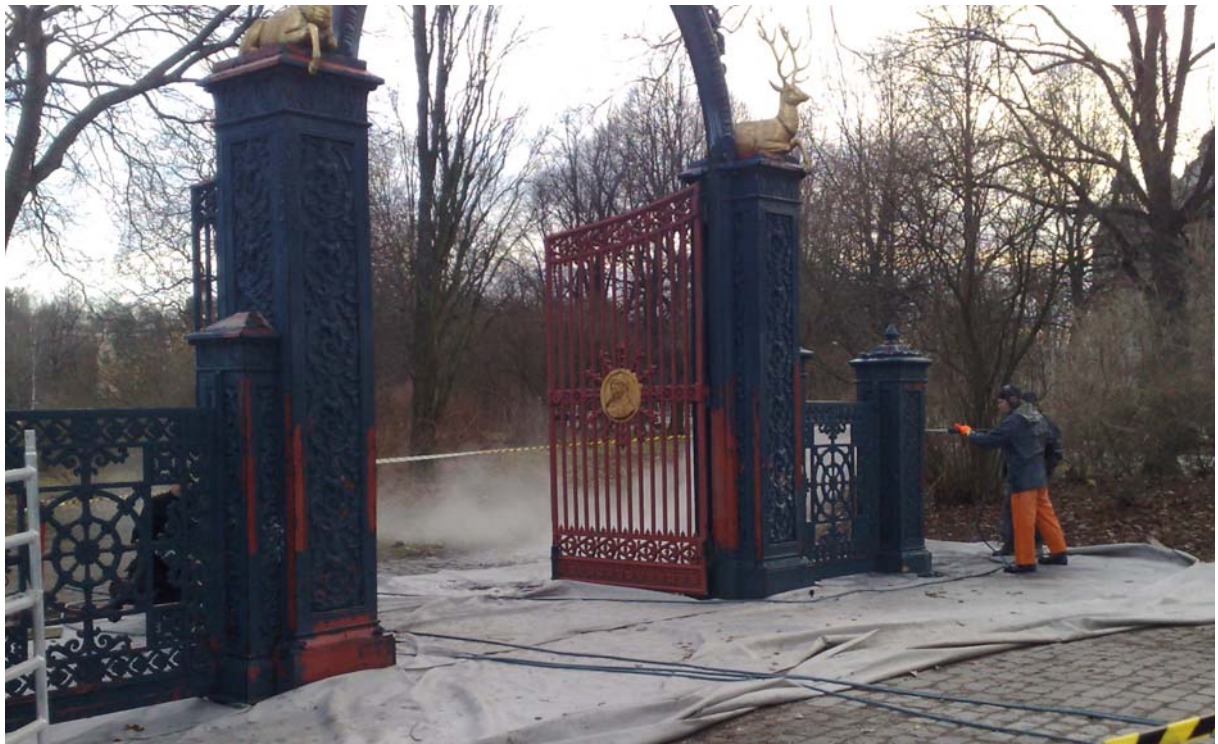
Högtryckstvättning med hetvatten för att få bort smuts, alger och plastfärg.

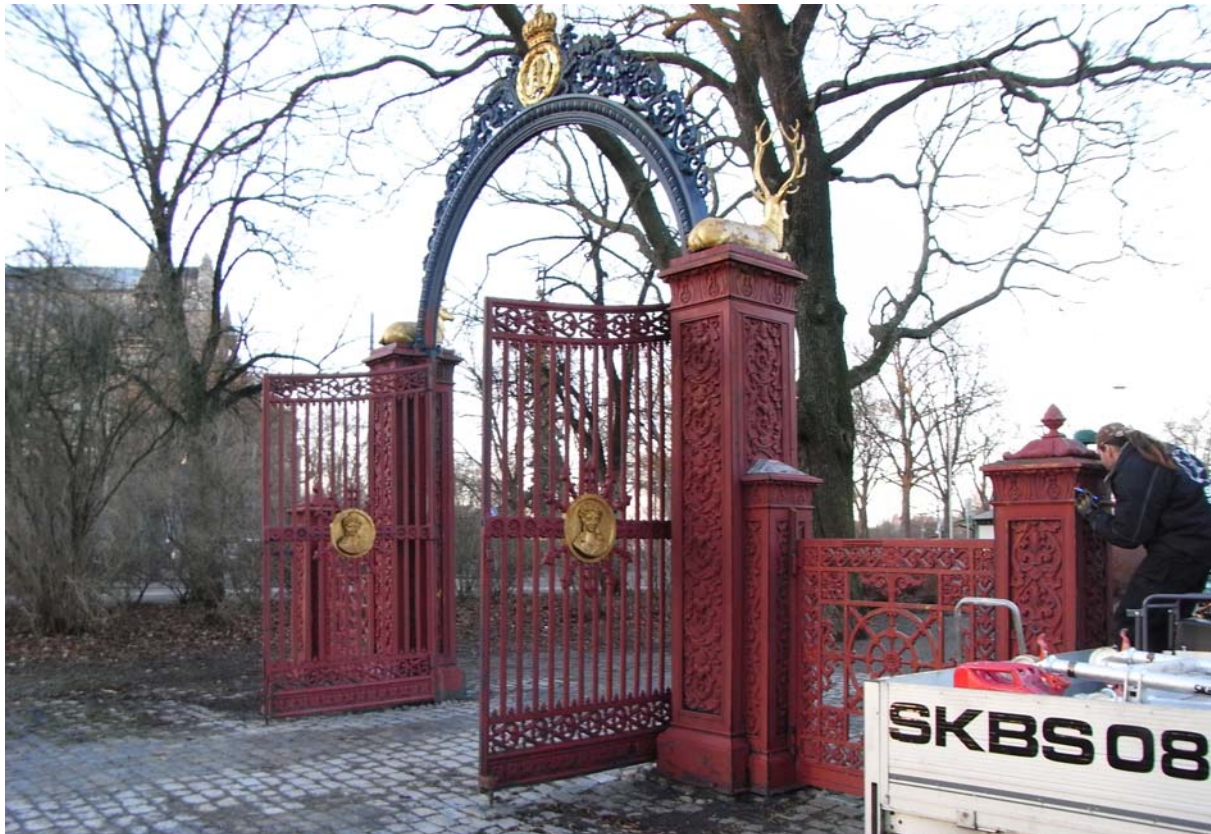
Blå porten blev röd efter högtryckstvättning.

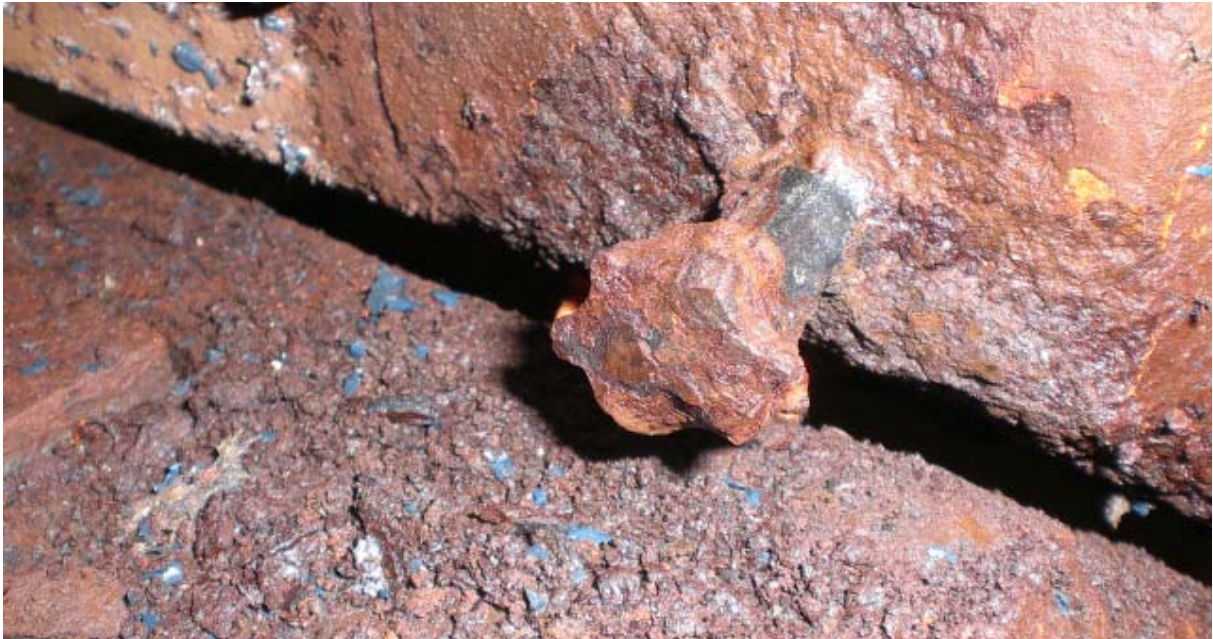
Insidan var inte alls rostskyddsbehandlad på vissa stolpar. Rester av bult. Fästörat är helt borta.

I stort sett alla kvarvarande delar har återanvänts och lagats. Sprickorna i gjutjärnet sammanfogades med hårdlödning. I vissa fall med förstärktes lödda sprickor på baksidan med pålödd lask av rostfritt stål. Vissa saknade fästöron har ersatts med nya av rostfritt stål, som fästes med lod.

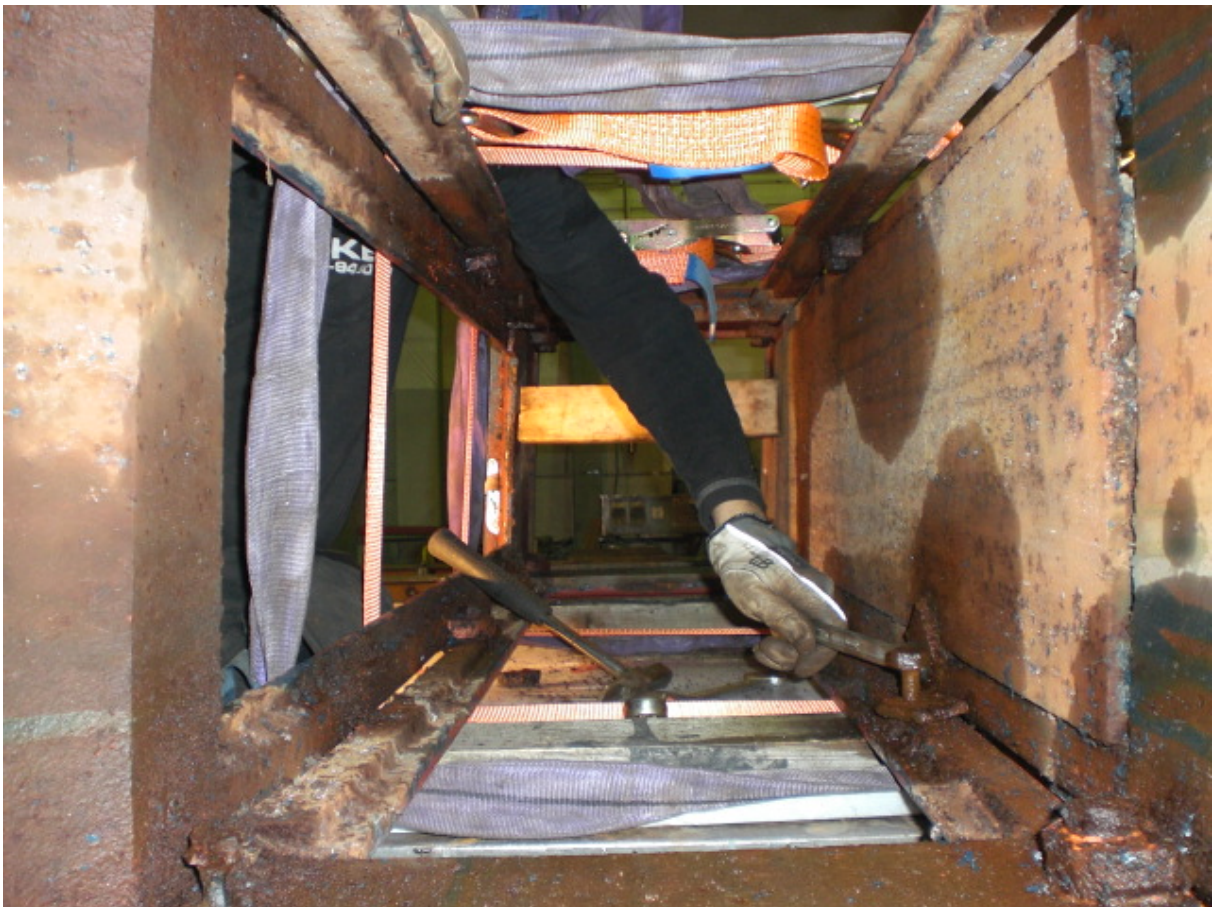
Vissa bultar kunde skruvas ut, andra fick kapas och borras ur.

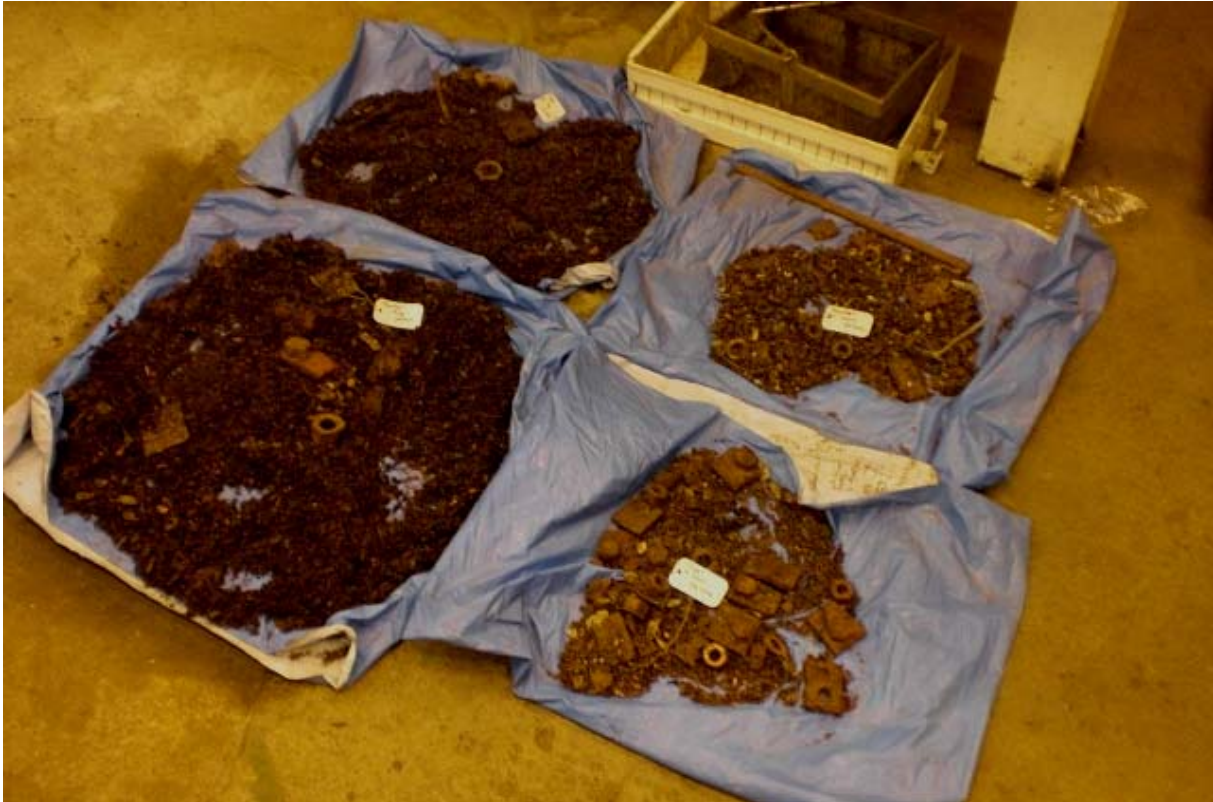
Bortknackad rost.

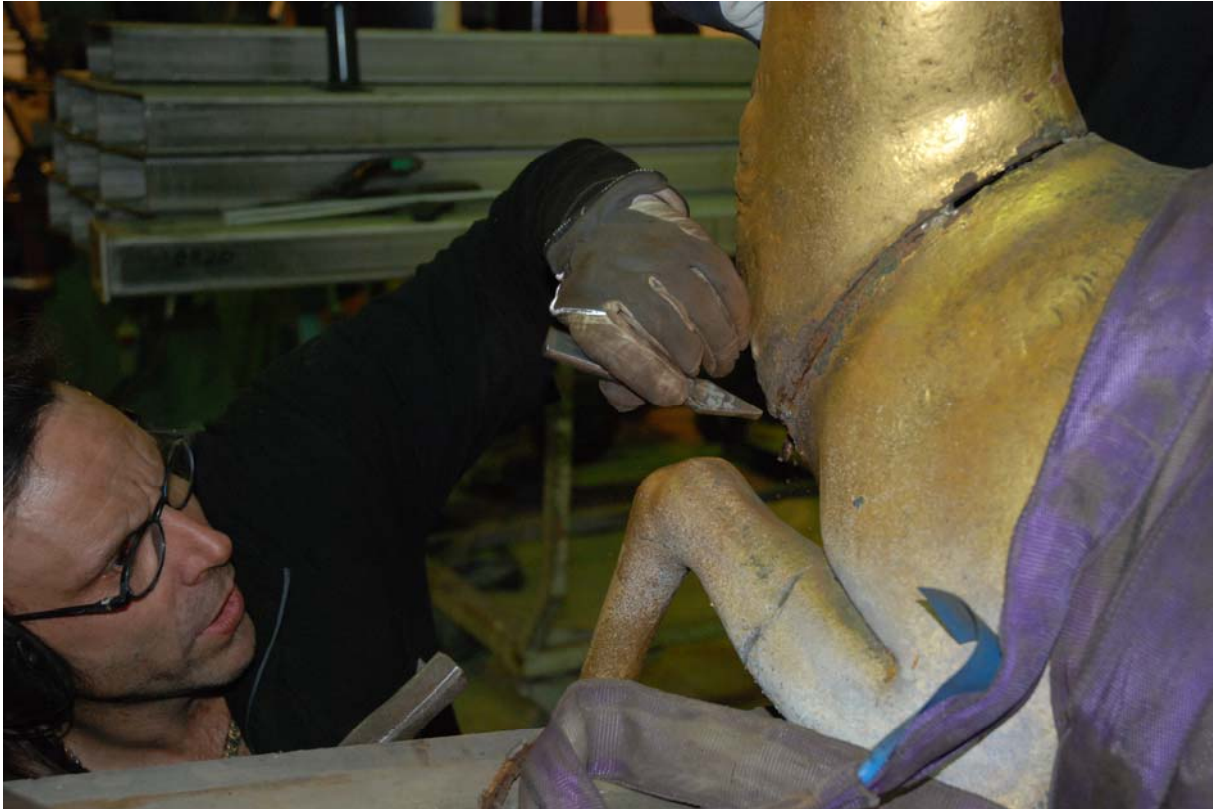
När huvudet lossnat och förskjutits har man knackat in smidesjärn i springan och målat över och förgyllt vid tidigare reovering.

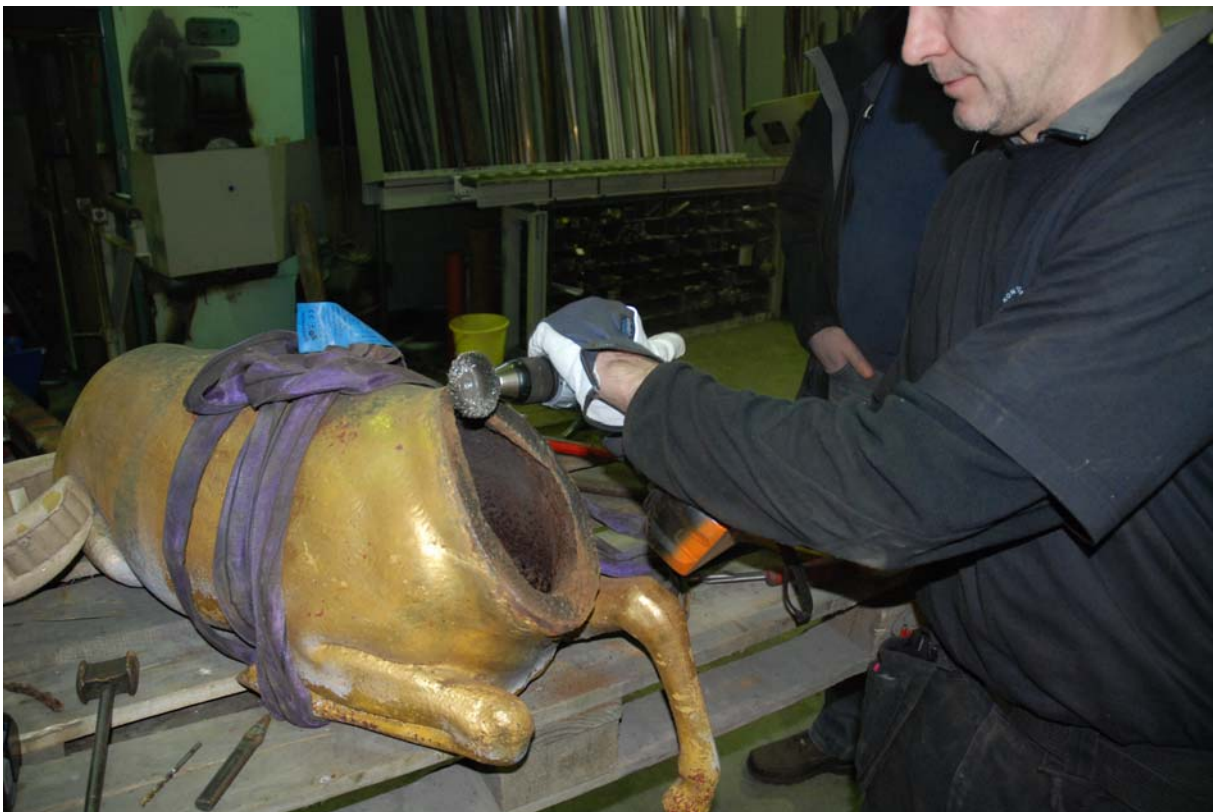
Huvudet borttaget.
