Markuskyrkan Skarpnäcks församling Vård- och underhållsplan

utgåva: juni 2006

VÅRD- OCH UNDERHÅLLSPLAN

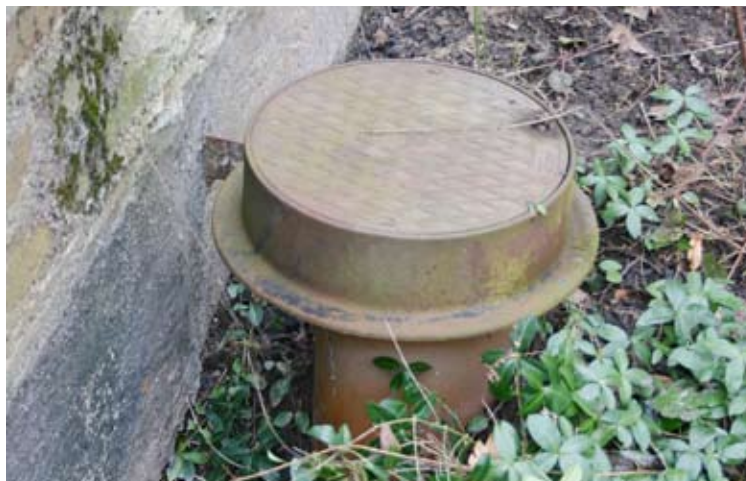
Vid utredningen om sättningsproblemet, som genomfördes 1979, föreslogs av Tyréns förutom den genomförda grundförstärkningen av gården, även åtgärder som skulle minska problemen med marksättningarna runt byggnaderna i övrigt. Dessa åtgärder verkar inte ha blivit genomförda, åtminstone inte fullt ut. De gick i huvudsak ut på att marken närmast byggnaderna skulle avschaktas för avlägsnande av all torv. Även en del av den tunga leran skulle schaktas bort. Större delen av det avschaktade materialet skulle ersättas av lättklinker (Leca). På en fiberduk skulle sedan markytan återställas med material lika befintligt. På detta sätt skulle uttorkningssättningar i torven och konsolideringssättningar i leran kunna elimineras vid byggnaderna och sättningsdifferenserna fördelas på en större zon runt byggnaderna. Problemet kvarstår.

Sättningsproblemen gör att brunnar m.m. sticker upp ur marken.

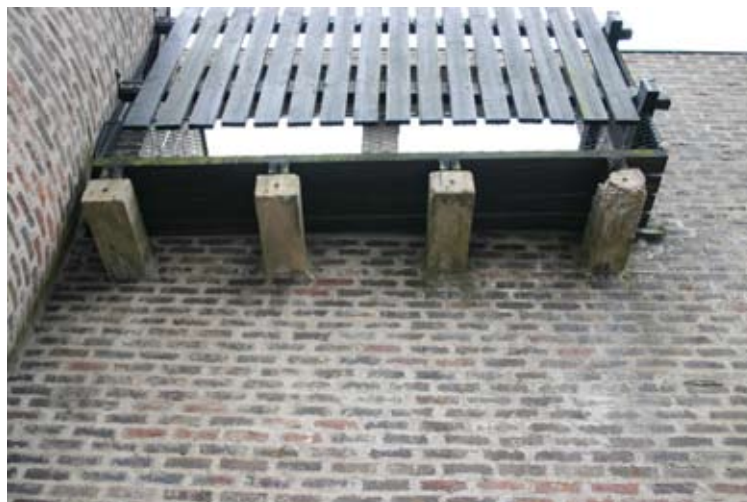
Konsolbalkarna på kanslibyggnadens klocktorn

Konsolbalkarna av betong på kanslibyggnadens klocktorn är i dåligt skick. Armeringen rostar och stora bitar av betongens täckskikt har sprängts loss och fallit ner. Även betongen vid klockan på kyrkobyggnaden kan vara i dåligt skick.

Konsolbalkar på klocktorn och vid klocka utanför kyrkport är kraftigt skadade av armeringskorrosion. Konsolerna behöver gjutas om helt eller delvis med betong av högre kvalitet. Betongen bilas bort. Armeringen kompletteras vid behov. Ny formsättning utförs och balkarna gjuts om.

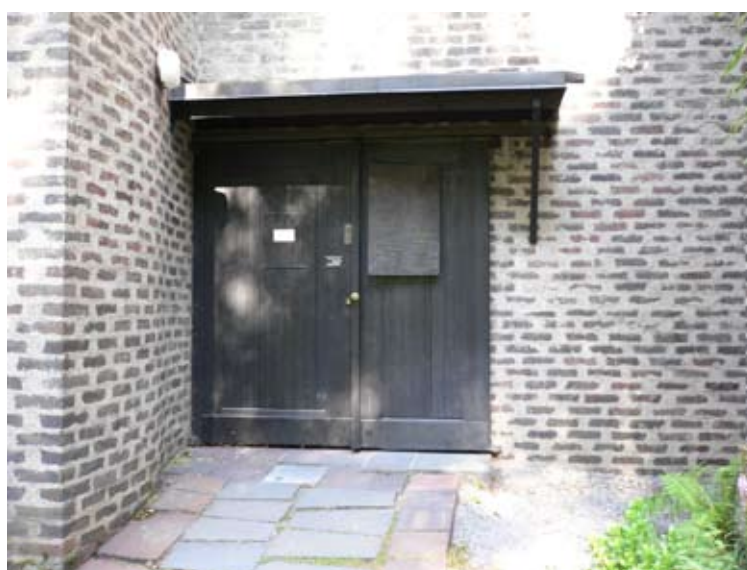
Kyrkporten är mycket otät. Många av de lackade dörrarna behöver oljas eller omlackas. Om möjligt bör en återgång till de karaktäristiska ursprungliga tryckena och nyckelskyltarna genomföras.

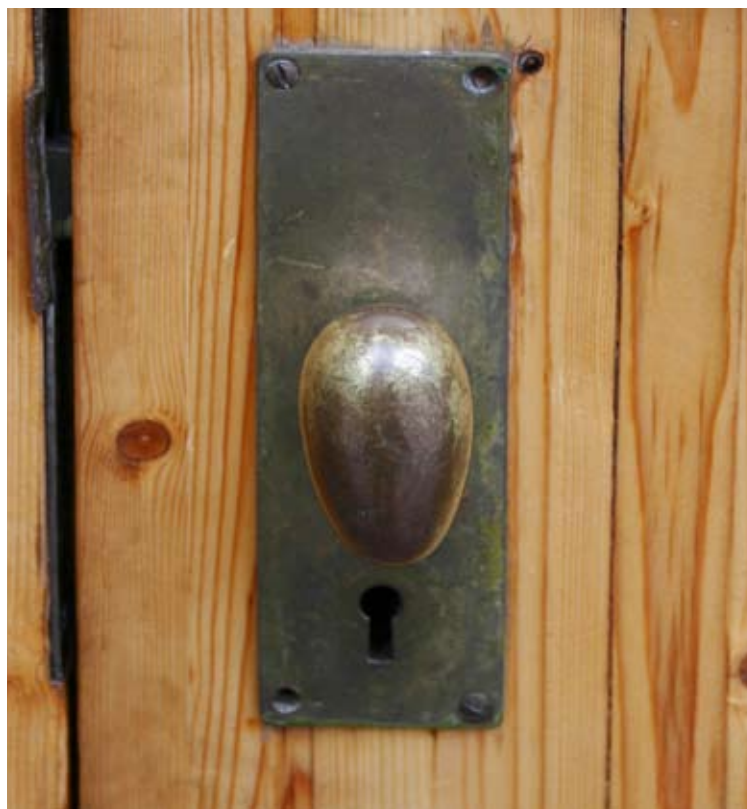
Äggformat trycke på ytterdörr. Borttaget och ersatt med nödutrymningsbeslag.

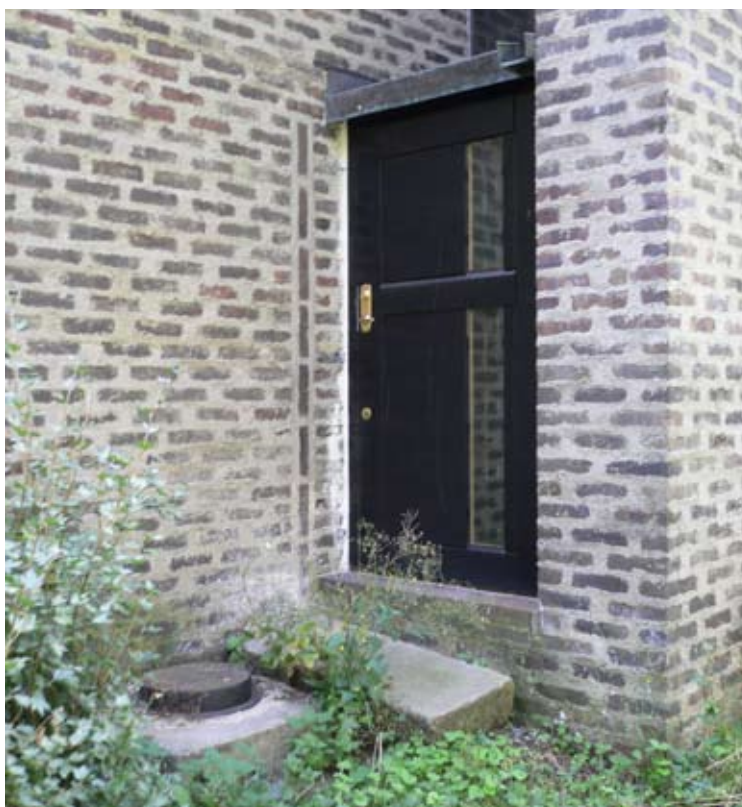
*Sättningspro-
blemen gör att
utrymnings-
trapporna blir
svår använda.*

Alla publika entréer har stensatta ramper i stället för trappor. Detta gör anläggningen tillgänglig för handikappade. Ramperna mot gården fungerar bra medan rampen vid kyrkans huvudport har problem med lutningen på grund av pågående sättningar.

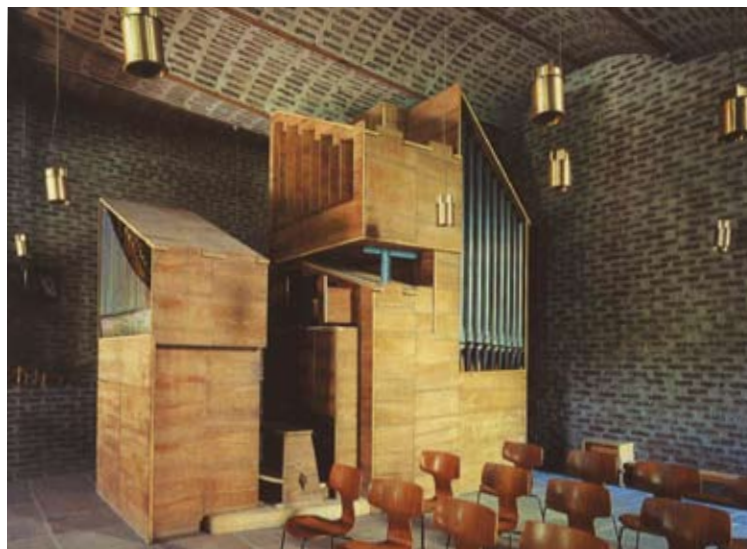
Orgeln

Orgelns dåliga skick till trots, har den genom sin utformning ett utomordentligt stort arkitektoniskt och kulturhistoriskt värde. Detta för att den har gestaltats av Sigurd Lewerentz i hans kanske viktigaste och åtminstone under efterkrigstiden det mest betydande och uppmärksammade kyrkobygget i Sverige. Det måste noga analyseras och diskuteras hur en nybyggnad, som är oundviklig, skall förhålla sig till den nuvarande orgeln.

De fanerade skivorna har dels torkskador och sprickor, dels nere vid golvet vattenskador, sannolikt orsakade av oförsiktig golvstädning med rikligt med vatten. Skivorna är på många ställen skruvad i ändträ och gängorna i träet är där utslitna varför de lätt kan lossna och falla i golvet.

Befintlig orgel är byggd i billiga material och hela konstruktionen verkar improviserad utan tanke på åtkomlighet, klanglig och teknisk funktion. En större renovering eller en ny orgel kommer därför att behövas inom en snar framtid. Den gamla orgelns fasad är ritad av Lewerentz. Den utgör en viktig del i kyrkorummets komposition. En renoverad eller ny orgel kommer att, åtminstone i vissa avseenden, avvika från den gamla.

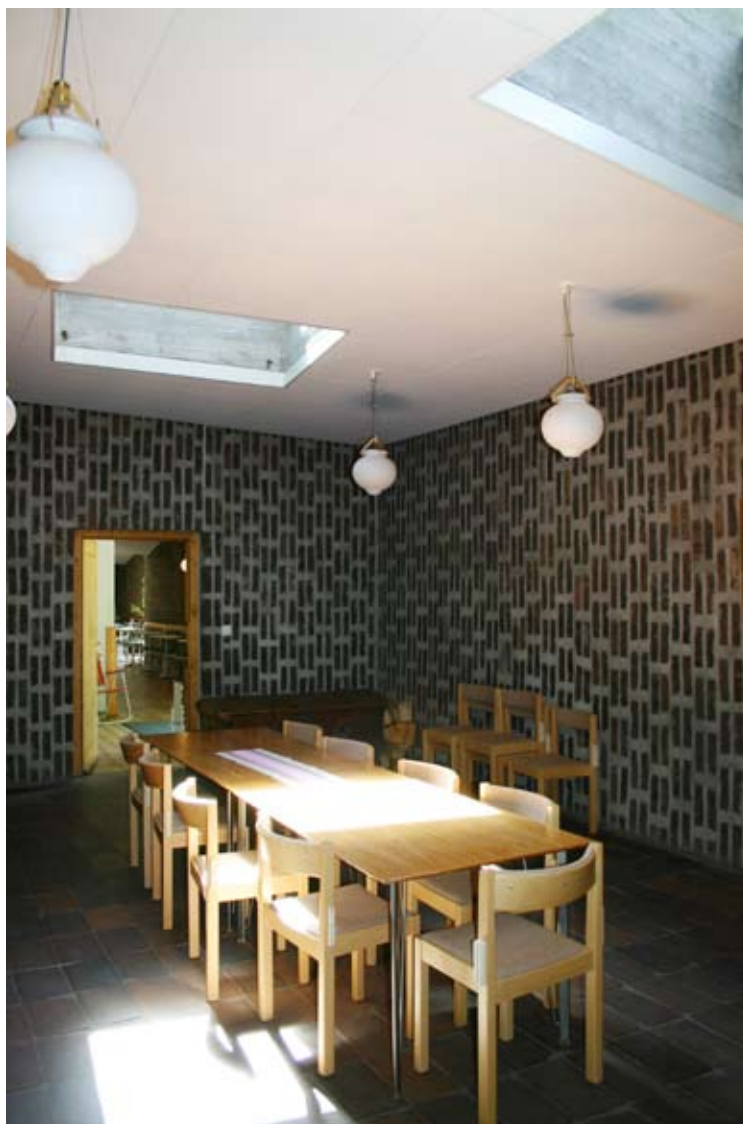
*Den lilla
samlingsalen.
Taket har
klätts med
akustikplattor.*

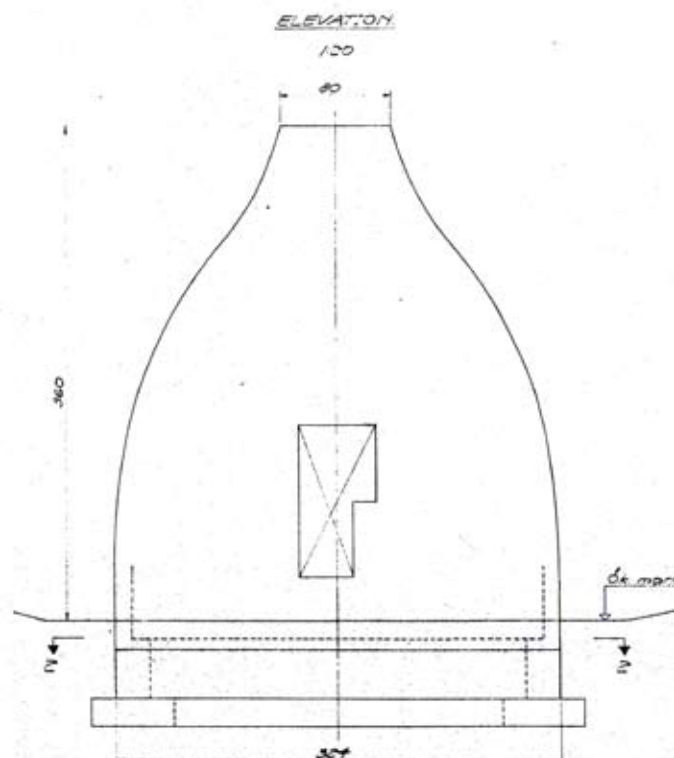
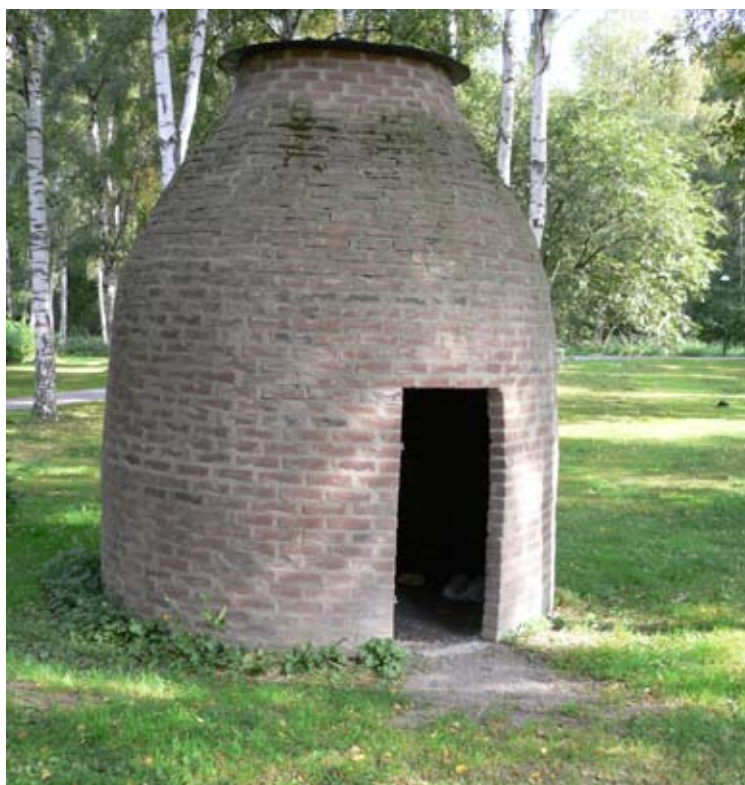
Den återuppbyggda lägereldshyddan.

Hyddan ramponerades av en skenande bil och revs 1997. Hyddan återuppbyggdes med nytt handslaget tegel från Bältarbo tegelbruk något senare. Tyvärr avviker den återuppförda hyddan betydligt i formen från den tidigare och även från ritningar. Teglet avviker märkbart från det i övrigt använda Helsingborgsteglet och bruket är grått i stället för gulvitt. Murningen är mycket slarvigt utförd i jämförelse med den äldre. Hela hyddan lutar nu tydligt på grund av sättningar. Dessa sättningar kan vara orsakade av att de klena stålplåarna rostade av i den aggressiva sulfidhaltiga leran. Allt detta tillsammans gör att den knappast pryder sin plats och att det kulturhistoriska värdet kan ifrågasättas.

Tidigare har det varit problem med icke önskade besökare. Församlingen har därför satt upp en låst dörr och ett tak. Dörren är för närvarande bortbruten men gångjärnen sitter kvar. Detta byggnadsverk är i dag mest till besvär för församlingen. Församlingen begärde tidigare att få riva hyddan, men fick avslag.

Den befintliga lägereldshyddan är en dålig rekonstruktion av den ursprungliga. Grunden är pålad med armeringsjärn eller dylikt. Dessa verkar vara bortrostade och hela hyddan lutar nu betänkligt. Vi föreslår därför att hyddan rivs, varefter markskador återställs. Alternativt kan den rivs och rekonstrueras på nytt efter ny pålning.

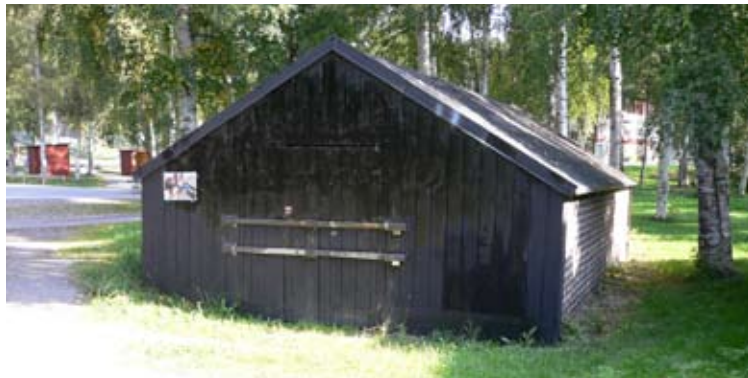
Materialboden.

Papptaket är i dåligt skick liksom gavlarna. Klotter förekommer ofta på byggnaden och den var tidigare utsatt för flera inbrott. Inga inbrott har förekommit sedan byggnaden försågs med inbrottslarm för något år sedan. På sikt kommer kan klottersaneringarna komma att skada byggnaden allvarligt.

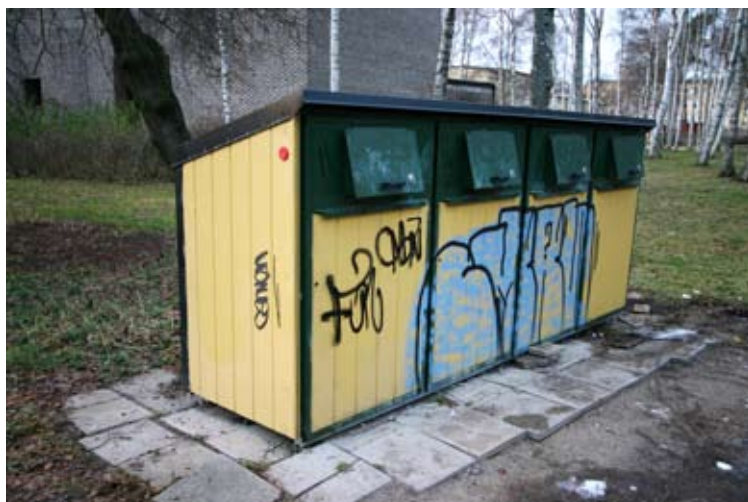
Avfallsstationen.

På tomten finns en avfallsstation från sent datum. Denna är målad jlust gult med mörkt gröna plåtdetaljer. Avfallsstationen bryter av not kyrkans enhetliga material- och färgschema och bör bytas ut eller målas om. Kulörschemat bör vara svart liksom trädelarna på materialboden med svarta plåtdetaljer.
