Stegeborgs slottsruin

Uppbyggnad av rasad mur

Krister Berggren och Per Rydberg

Stegeborgs slottsruin. Uppbyggnad av rasad mur
Teknisk och antikvarisk slutrapport
Krister Berggren och Per Rydberg

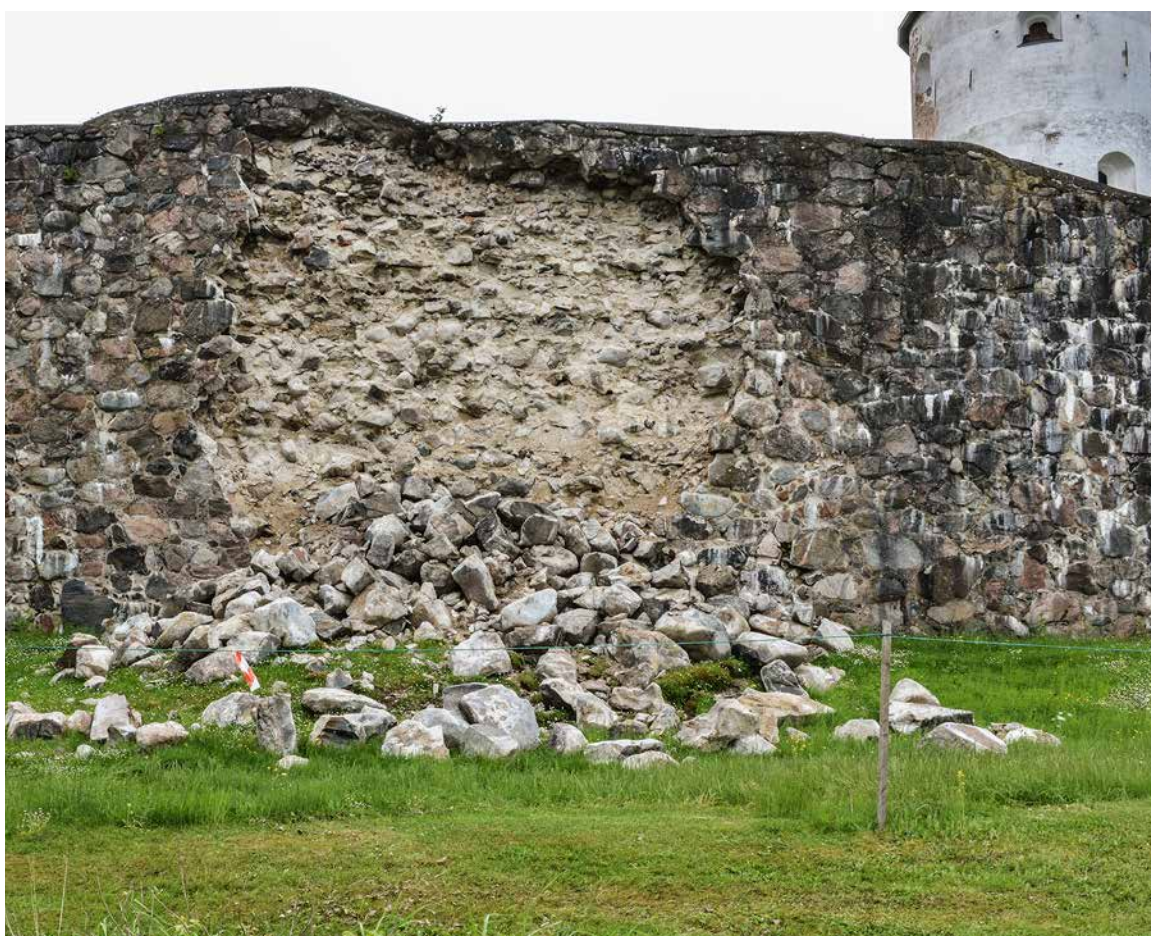
Under kvällen den 9 och förmiddagen den 10 maj rasade ett parti av ytterskalet på ruinens norra mur. Raset på kvällen iakttogs av personal på bilfärjan, som går över Slätbaken vid ruinen. Man uppfattade då situationen som att raset startade högst upp. Totalt rasade cirka 55 m²

av skalet. Vissa kvarvarande stenar av skalet hängde helt lösa och riskerade att falla ner av sin egen tyngd om de inte plockades ner. En mindre sträcka väster om raset visade tydliga tecken på allvarlig skalseparation. Samma tendens fanns på ungefär fyra meter av muren omedelbart öster

Rasparti i maj 2014. De flesta av stenarna ligger kvar framför muren. Några har rullat längre bort, kanske till och med ända ner i Slätbakens vatten.

om raset. I delar av dessa områden buktade skalet ut ungefär en decimeter på halva murhöjden och muren var krökt i plan. Största utbuktningen var i anslutning till raset. Nertill och upptill var utbuktningen försumbar. Inom områdena med skalseparation fanns omfattande vita kalkutfällningar på murytan.

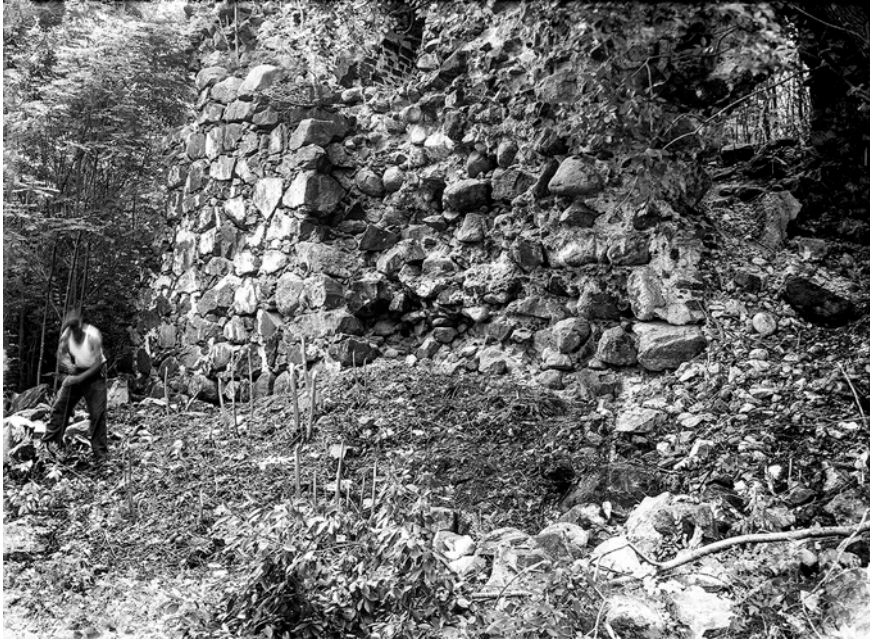
Detta är ett foto från 1938 av den östra delen av norra muren. Observera att kraftiga kalkutfällningar fanns på muren redan då. (Fotograf okänd, Riksantikvarieämbetet.)

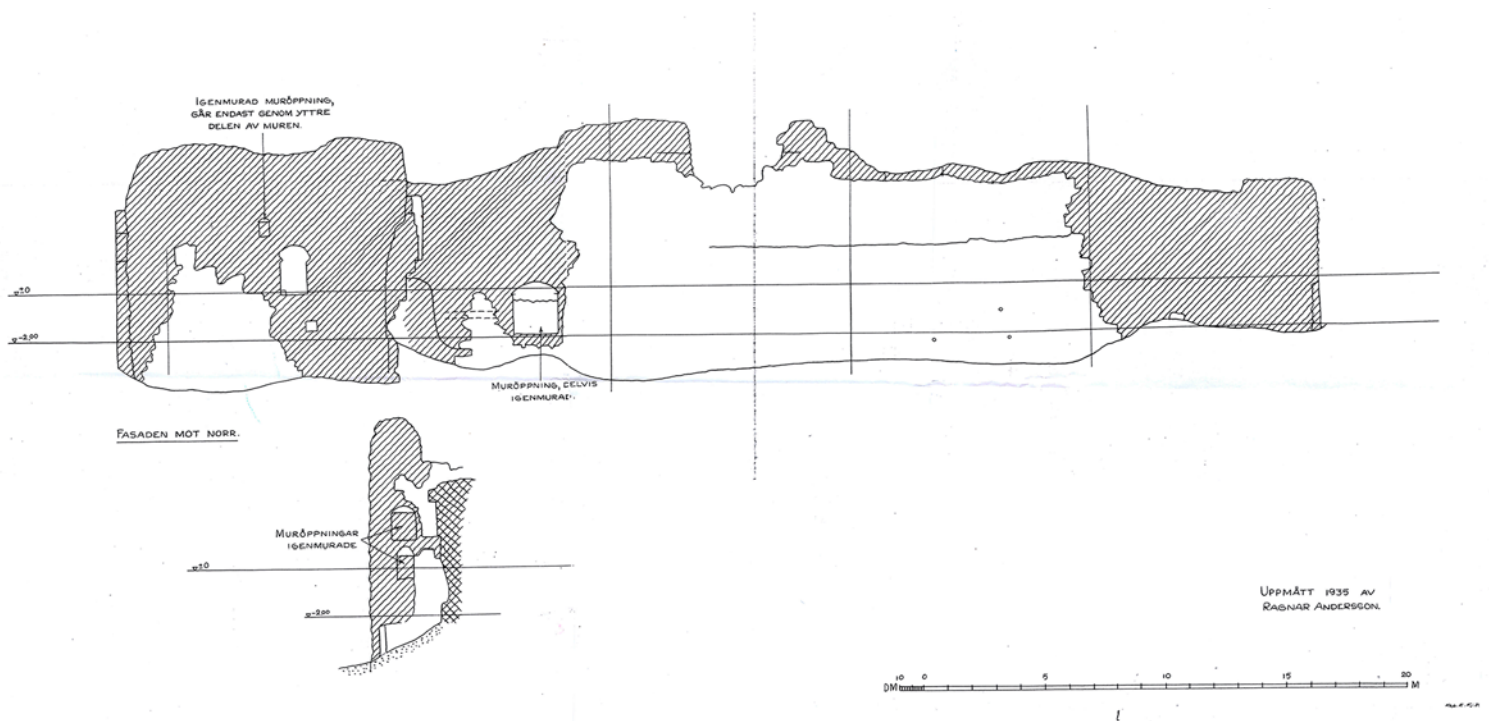
Uppmåtningsritning utförd av Ragnar Andersson 1935. Partier med rasade skal är skrafferade. Murrasaset 2014 skedde ungefär i mitten av det parti som vid uppmätningen hade skalet bevarat.

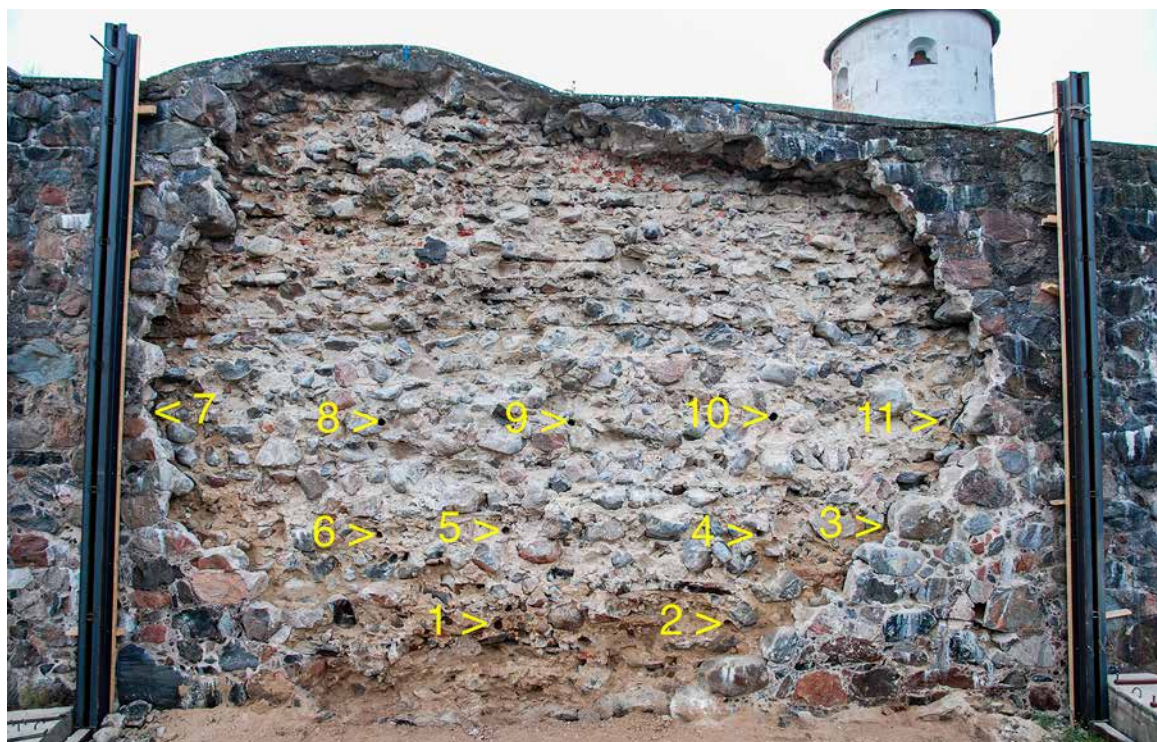
Murkärnan med bomhålen numrerade med siffror i gul kulör. Fotografiet är taget när stålstöd endast hade monterats på sidorna av raset. Cirka 1 m ovanför de översta bomhålen syns en tydlig horisontell gräns där muren ändrar karaktär och får lägre och mer ordnade skift. I detta parti förekommer också mer hålrum. Ingen förändring som motsvarar denna gräns syns i skalet på sidorna av raset.

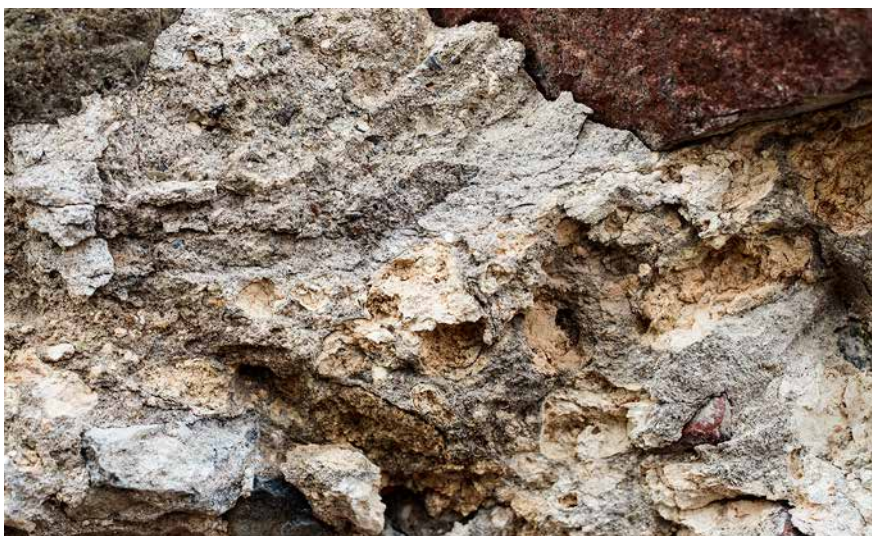
Nederst i bild: dåligt blandat bruk med kalkklumpar. Högre upp: välblandat bruk.

Kärnans nedre nivå, upp till någon halvmeter ovanför de översta bomhålen, skiljer sig från delen ovanför genom att bruket förefaller vara dåligt blandat och innehåller stora klumpar av kalk som är porösa. De har som störst en diameter av cirka 5 cm. Kärnans övre del har färre och mindre kalkklumpar i bruket vilket upplevs som bättre blandat. I murens övre del syntes på ett ställe en bruksbit som upplevdes vara en äldre bruksklump som återanvänts. Den slutsatsen drogs av att lager i klumpen inte låg horisontellt.

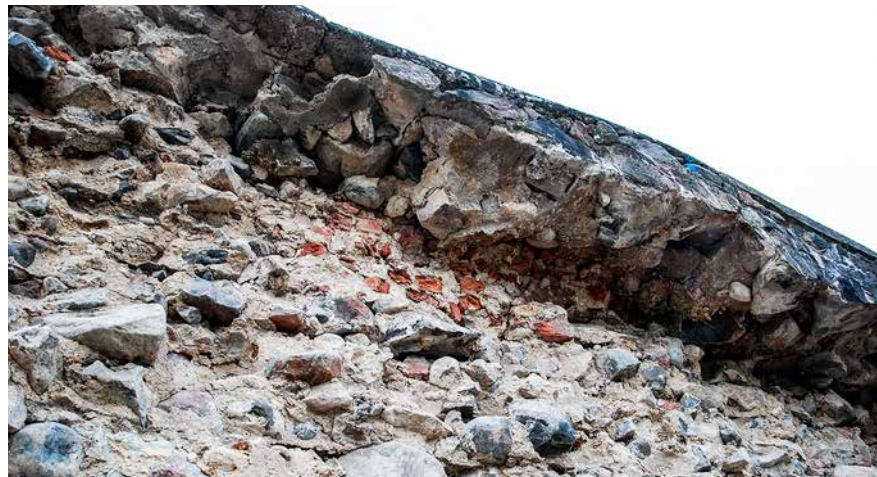
Murens överdel med avtäckning av betong som har trängt ner någon halvmeter i murverket. Delar av de översta skalstenarna hänger kvar i betonggjutningen. I överkanten av kärnan syns nämnda tegelmurverk beläget ungefär i mitten av det raserade partiet. Inga tecken finns på att muren skulle ha byggts på vid sentida reparationer.

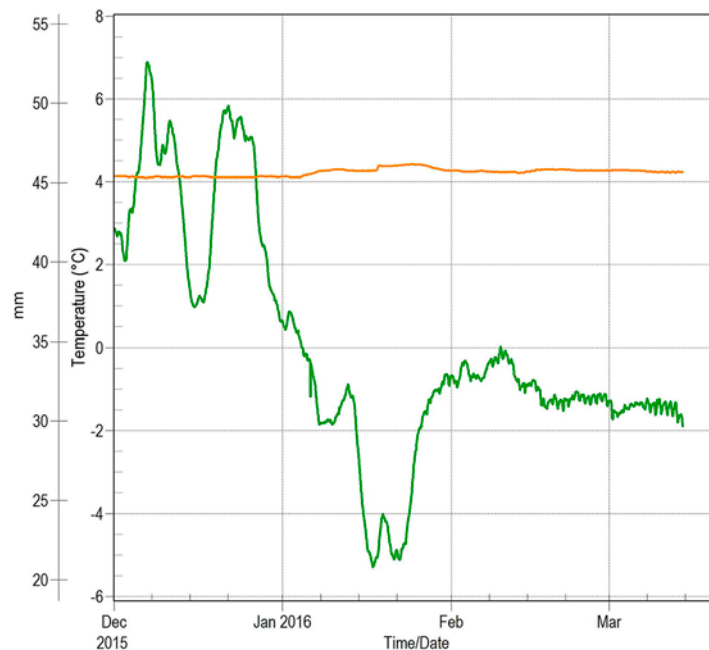
Den gröna kurvan visar temperatur i gräns mellan skal och kärna och den röda kurvan är skalets rörelse utåt i förhållande till kärnan. Rörelsen utåt sker när temperaturen understiger 0 °C.

uppsuget vatten från marken. Normalt ska fuktkvoten nå upp till nivåer omkring kapillär mättnad eller högre för att sönderfrysning ska ske. Det är därför mindre troligt att kapillär uppsugning kan ha orsakat raset. Mest skadligt är sannolikt läckage genom kröntäckningen. Kröntäckningen är nu tätad och mängden rinnande vatten på fasad har minskats genom att krönet försetts med grästov. Mätningarna föreslås fortsätta några år till för att kunna fastställa hur dessa åtgärder påverkar froströrelserna.

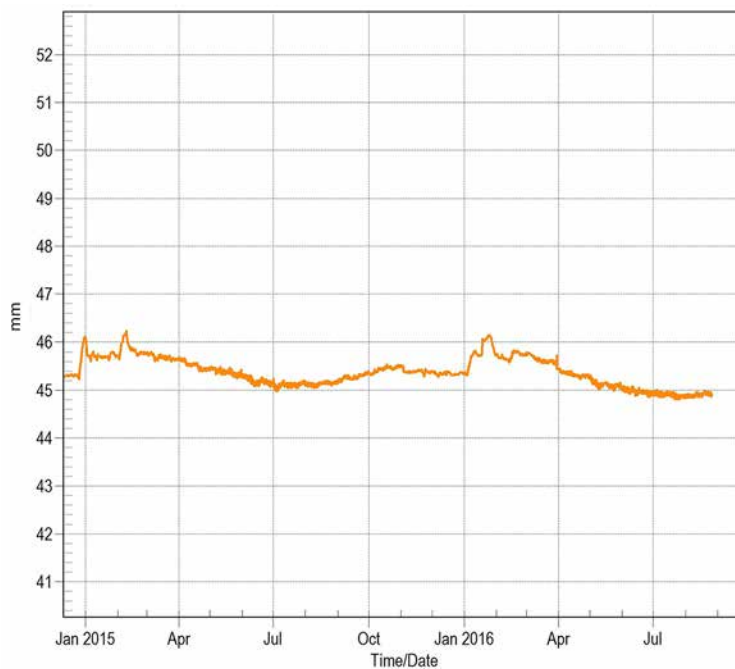
Mätningarna som pågått under knappt två år visar inga tecken på tilltagande utskjutningar, men det kan bero på att arbeten pågått i närheten och att nya genomgående stag monterats och spänts upp.

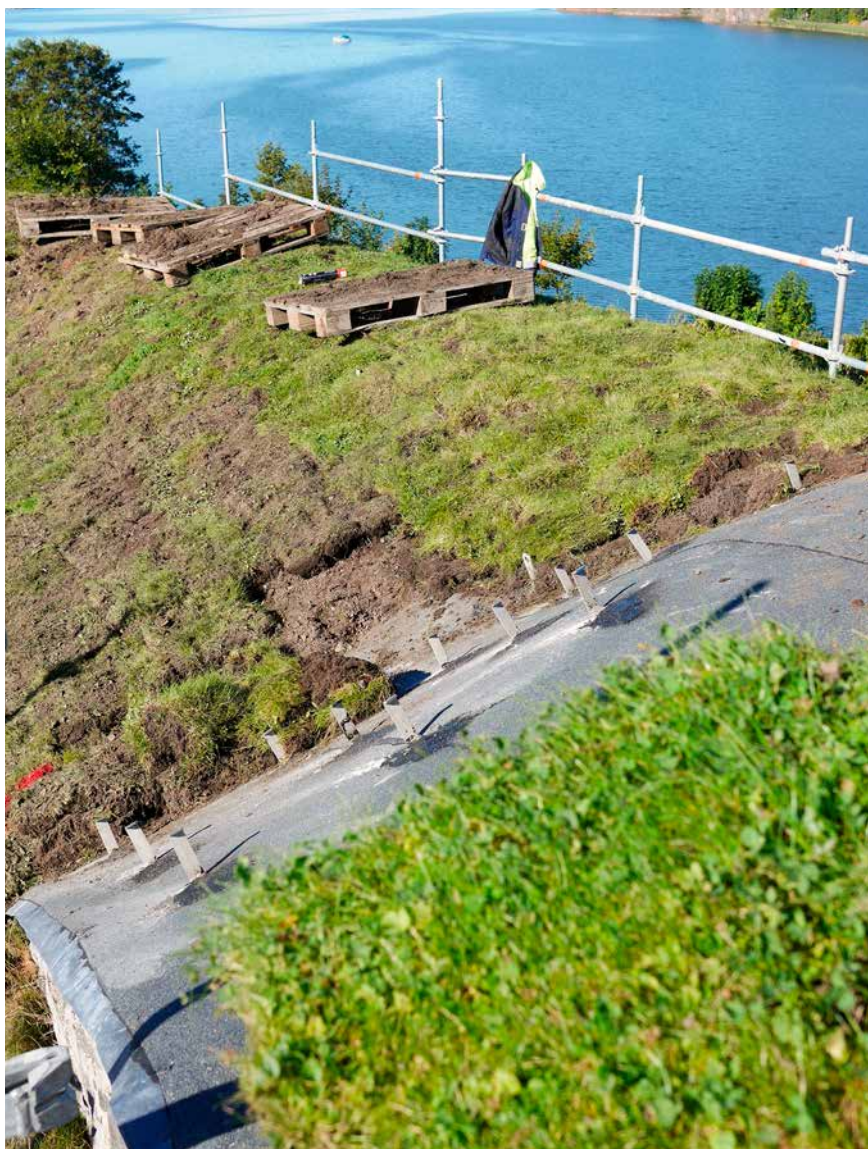
Den nya avtäckningen har visat sig ha god effekt för att minska fukt-påslaget på murarna och kommer därmed att bidra till deras fortbestånd. Detta är tydligt i den av tegel murade nischen på murens sydsida, i nivå med rasets västra del. Den har blivit torrare sedan torven kom på plats.

Murarna är sedan tidigare täckta med en betongavjämnning som följer deras buktande överyta. Beläggningen har behållits och kompletterats med en vattentät matta och rostfria stöttor, främst på kraftigt lutande ytor och vid kanter, som stöd för den grästorv som sedan lades dit. Torven magasineras

Avtäckningen på murarna med vattentät matta, i kanterna avslutad med droppbleck och vid lutande ytor försedda med rostfria stöttor så att torven ska ligga kvar. Som syns i övre delen av bilden döljs stöttorna i grästorven.
