Vadstena klosterkyrka
Jämförelse av kontrefor N4 och åtgärdad kontrefor N5
Rapport 2012-12-29

Krister Berggren
Krister Berggren Byggekonsult AB

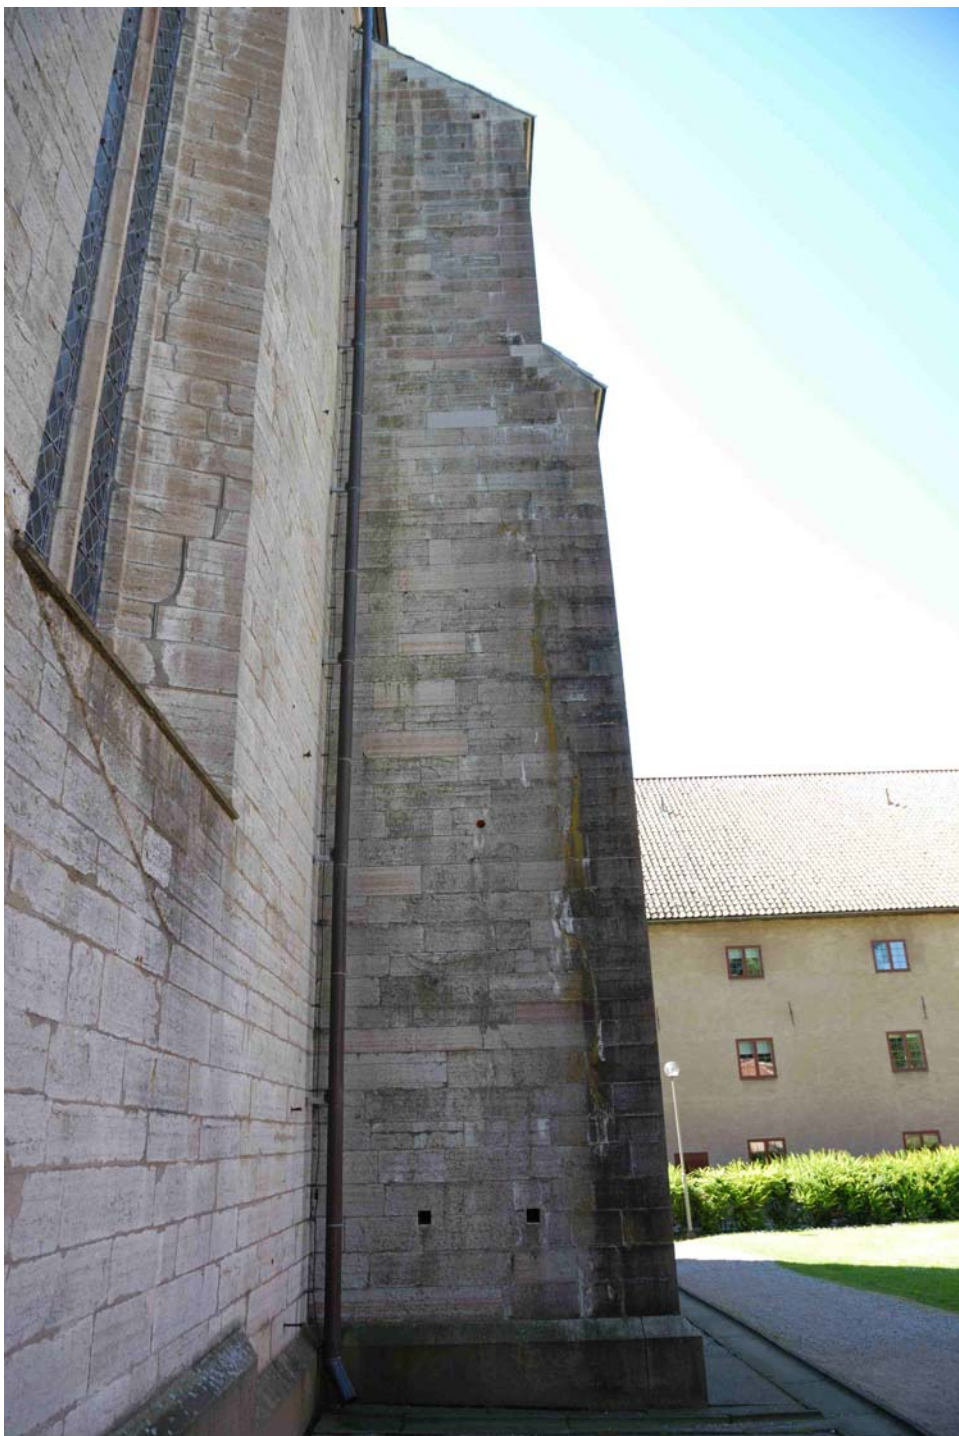
Kontrefor N5 sedd från öster. Notera inloppshålen till ventilationskanalerna i tredje skift och utloppshålen längst upp.

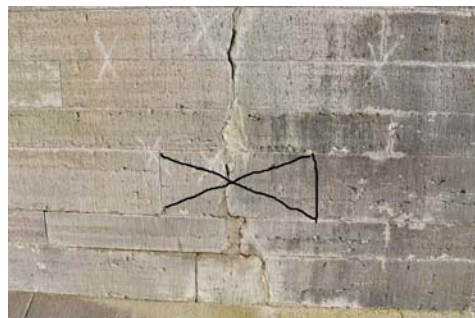
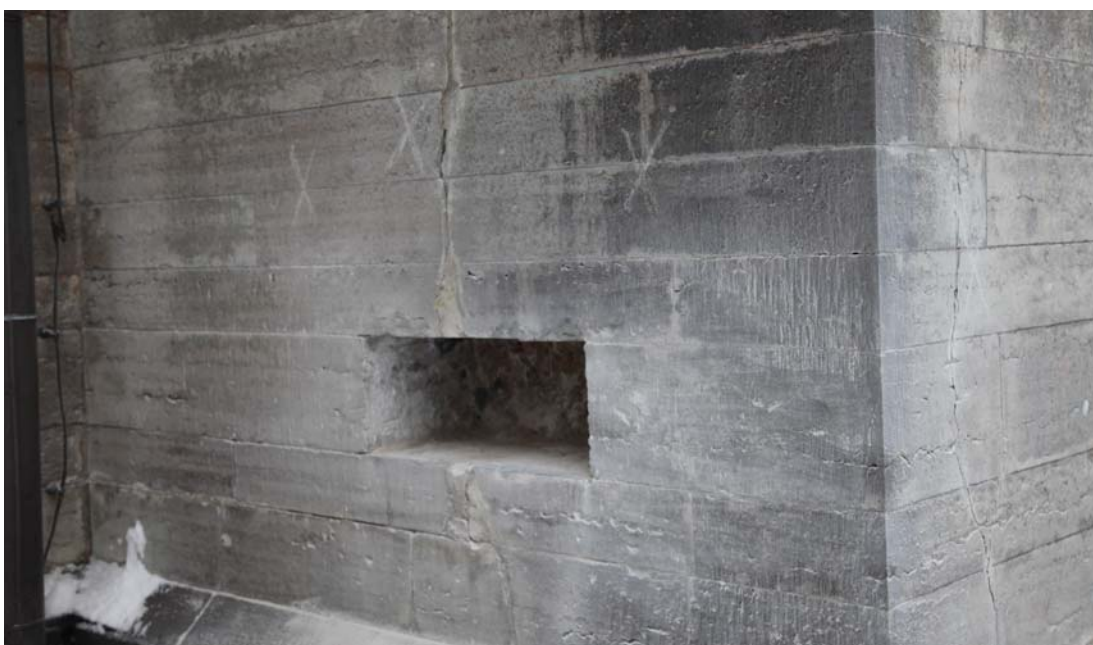
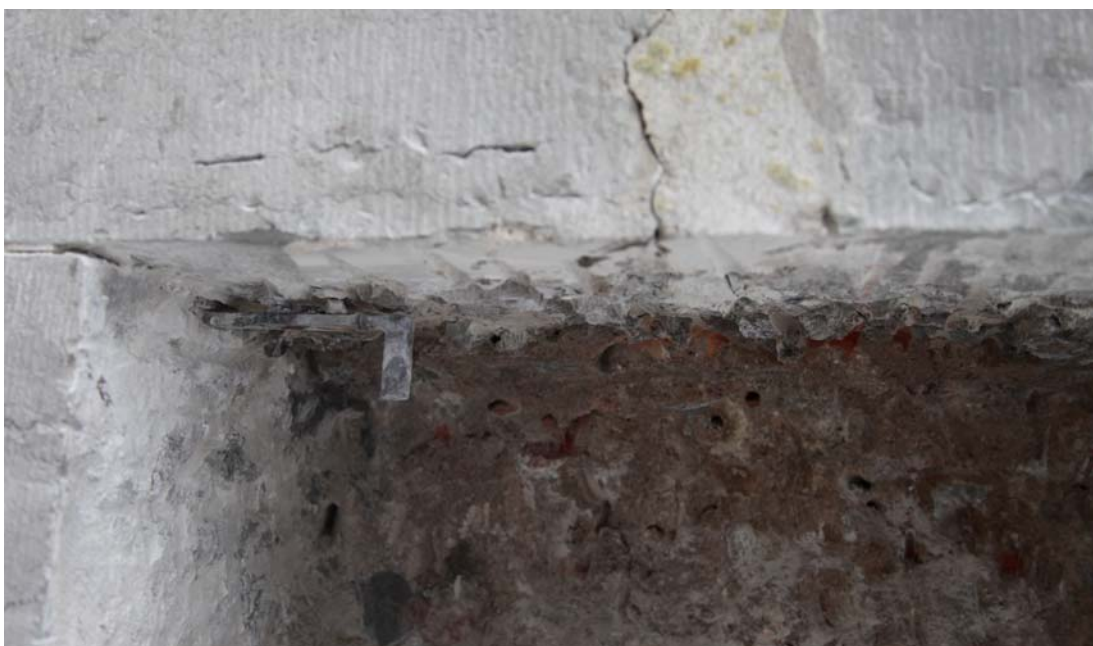
På många ställen har metallförekomst detekterats. Relativt ofta detekterades metall i närheten av fogarna (vita kryss på fotot).

Ett detekterat metallföremål frilades genom borthuggning av en del av en beklädnadssten (svart kryss) på västsidan av kontrefor S1. Det visade sig vara en hakkrampa av järn. Men just denna kramla var inte inborrad i direkt anslutning till sprickan. Det är därför inte troligt att just denna kramla kan ha orsakat sprickan. Men förekomsten av järnkramlor har därmed verifierats.

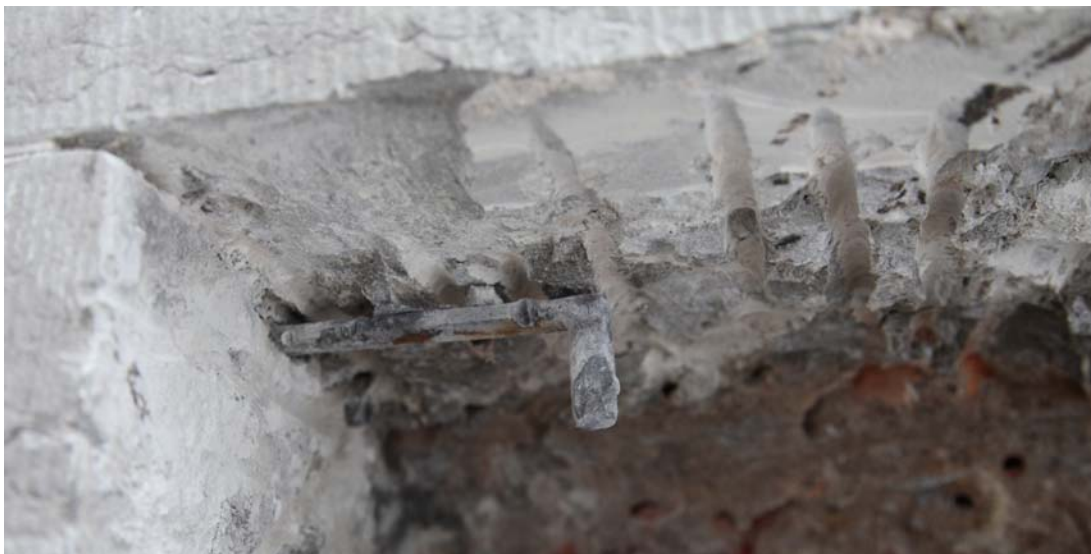
Den rostiga järnkramlan syns i urbilningens överkant.

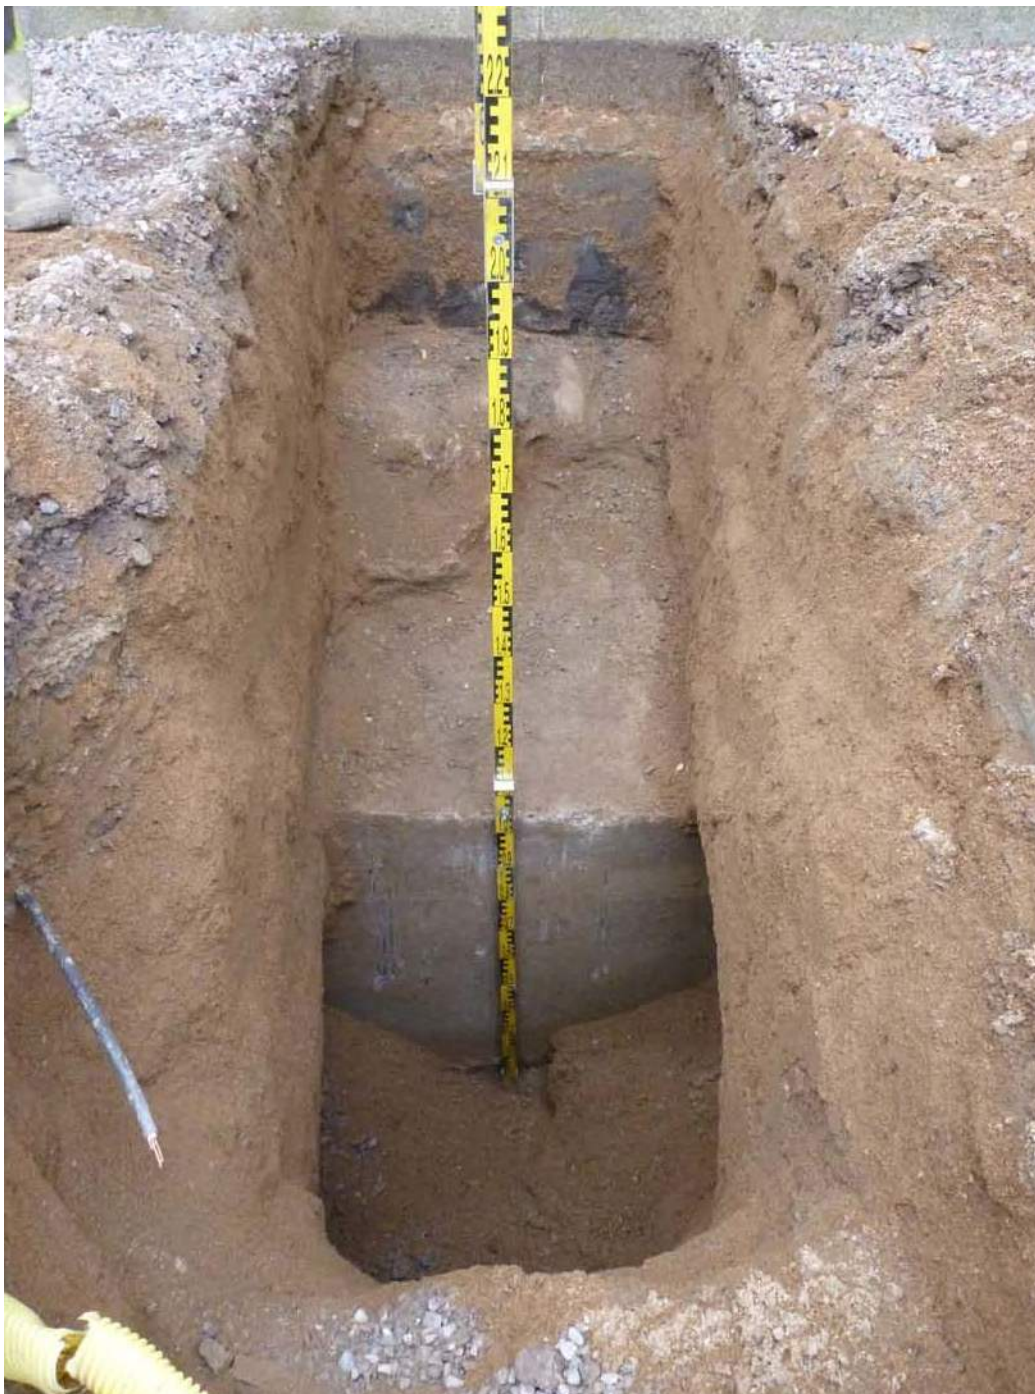
Provgrop vid kontrefor S1.

En grundundersökning har utförts vid kontrefor S1. Den redovisas separat i sin helhet. Den visar att det inte finns något som tyder på att nu pågående rörelser beror på dålig grundläggning i dagsläget. Kontreforen har grundförstärkts genom pågjutning och eventuellt undergjutning med betong. Genom att betong påträffades även vid provgrop, som utfördes på 90-talet, på norra sidan kan man inte utesluta att pågjutning utförts runt hela kyrkan.
