Tynnelsö slott

Offerputs och lagning av sockel och nedre del av fasad Slutrapport avseende 2019 års arbeten

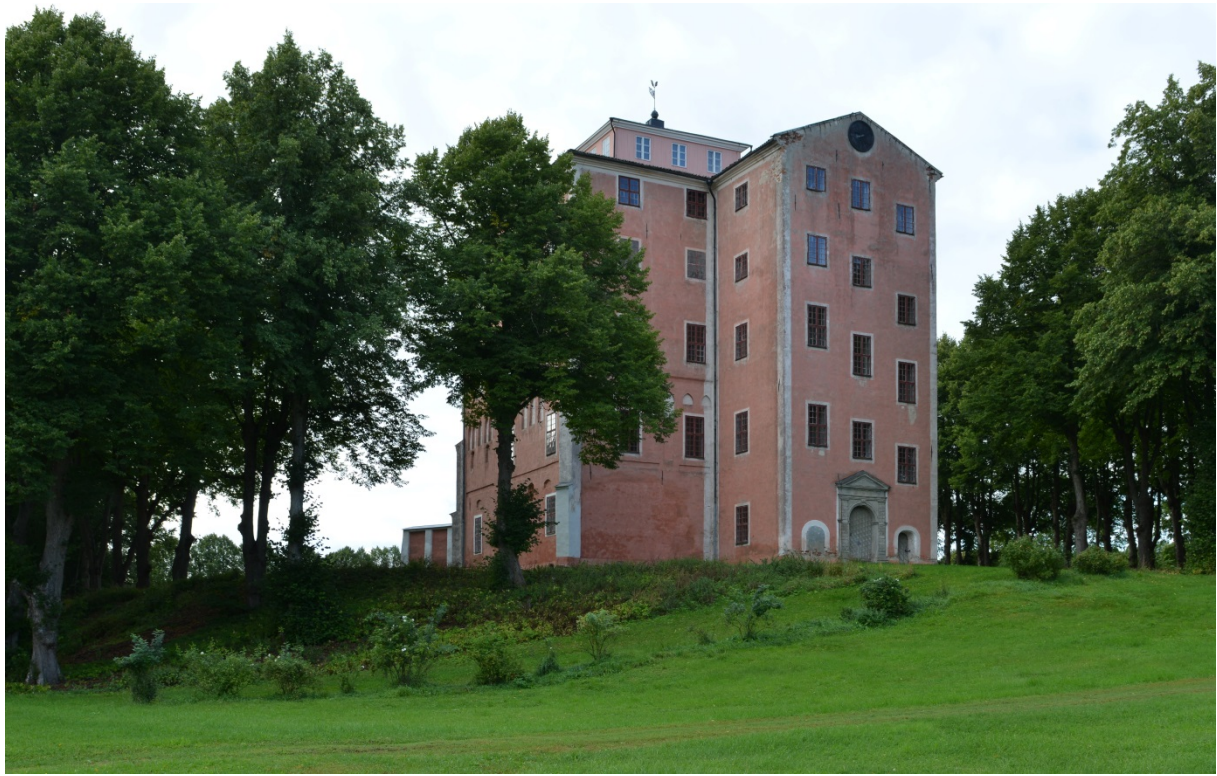
Nedre delen av nordöstra hörnet har upplagats med en offerputs. De mörkare fläckarna är orsakade av ett regnväder tidigare på morgonen.

På fasaden utfördes förlagning av tegel, fyllning av fogar och grundning med en låghydraulisk kalkputs NHL 2. Stockning har utförts med rent luftkalkbruk. Sista stockning av ca 8 mm tjocklek har utförts med ett genomfärgat bruk. Total putstjocklek 25 mm har eftersträvat, med putsen har tunnats ut mot kanterna och anpassats till den tunnare kalkcementputs. Ytan har slutligen laserats försiktigt med en utspädd kalkfärg för att anpassas till omgivande kulör.

På socklar har grundning utförts med hydrauliskt kalkbruk NHL 5. Tillmurning med tegel och fyllning av fogar har utförts med samma bruk. Stockning utfördes med NHL 3,5-bruk och ytan revs grovt. Ytan målades med en utspädd traditionell kalkfärg.

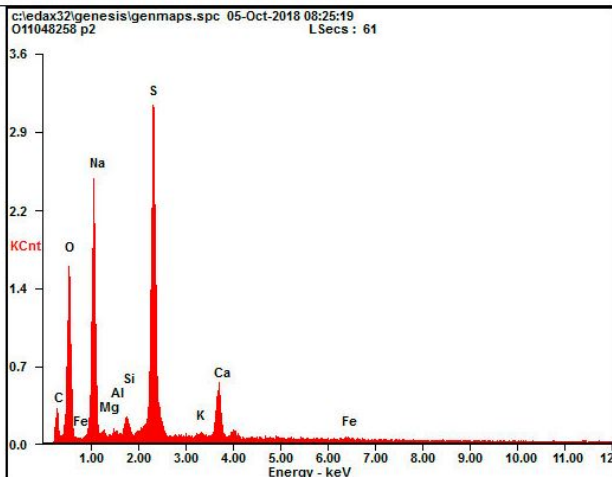
Materialet består huvudsakligen av en natrium svavel förening (t.ex. Na-sulfat)(tabell 2).

Mest natriumsulfat.

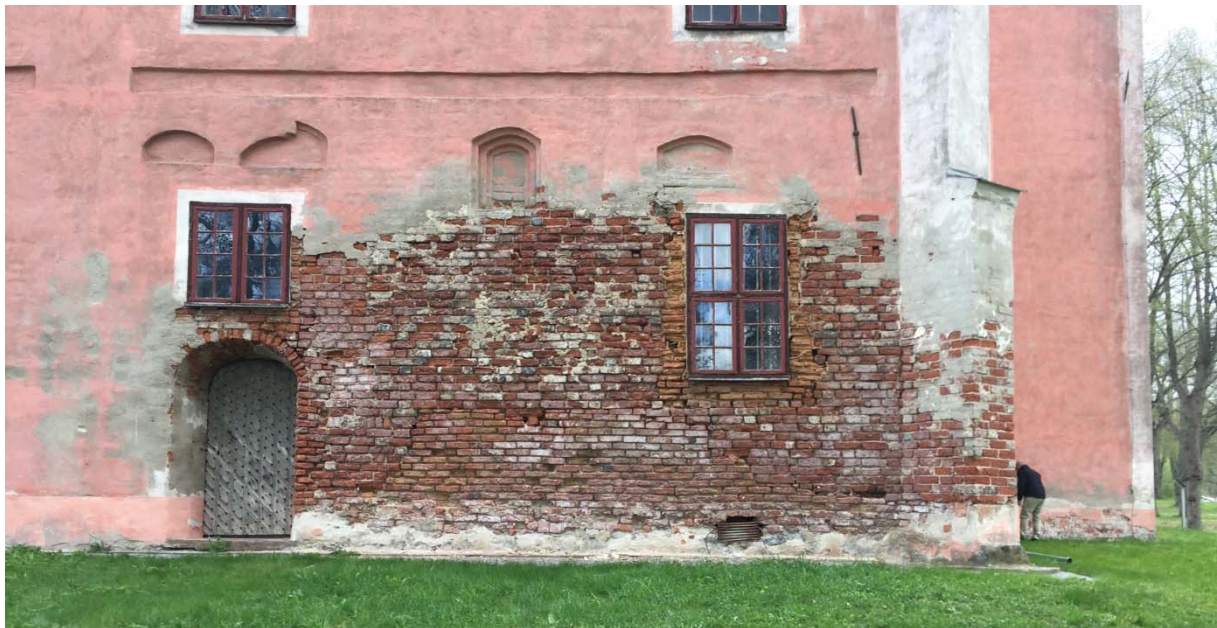
Salt från olika delar av källaren och de helt putslösa murpartierna i nordöstra hörnet lämnades på analys till ALS under hösten 2018. Prov uttagna i det nordöstra hörnet bestod av ren natriumklorid (koksalt) medan saltprov från andra delar av källaren bestod i huvudsak av natrium-svavel-förening, sannolikt natriumsulfat.

Utseende före åtgärd.

Till att börja med diskuterades olika möjligheter att minska den kapillära uppsugningen i murarna och även invändiga åtgärder i källare och bottenvåning. Men på grund av bristande finansieringsmöjligheter begränsades åtgärderna till mer eller mindre kosmetiska åtgärder för att snygga till slottets skamfilade exteriör med stora putsnedfall orsakade av salt, kanske i kombination med frost. De största skadorna fanns på nedre delen av det nordöstra hörnet, skador som kunde nås för åtgärd via zip up rullställning. Men även andra skador nertill runt större delen av slottet, men mest på sydsidan, åtgärdades upp till cirka 5 m över mark. Den nya putsen bör betraktas som en delvis genomfärgad offerputs. Förhoppningen är att den ska klara 5-10 år innan den måste lagas eller ersättas.

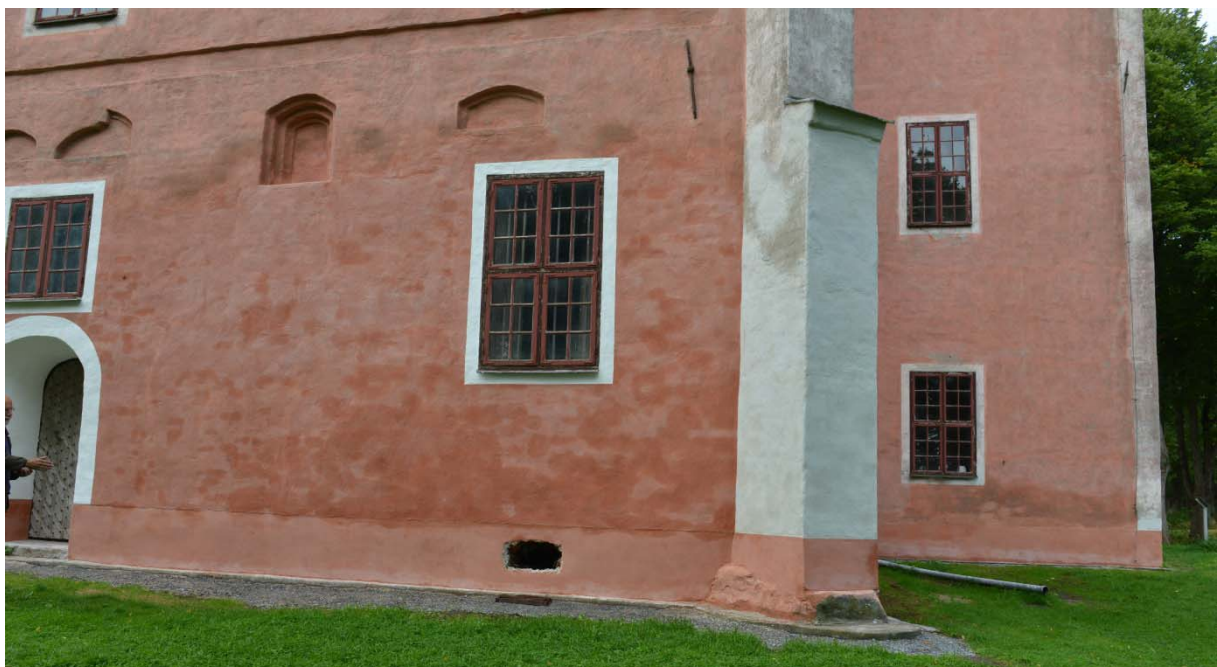
Efter offerputsning. Fuktbläckor efter regn.
