VADSTENA KLOSTERKYRKA
REPARATION AV STRÄVPELARE S1
Teknisk slutdokumentation av 2018 och 2019 års arbeten
2019-09-29 Krister Berggren

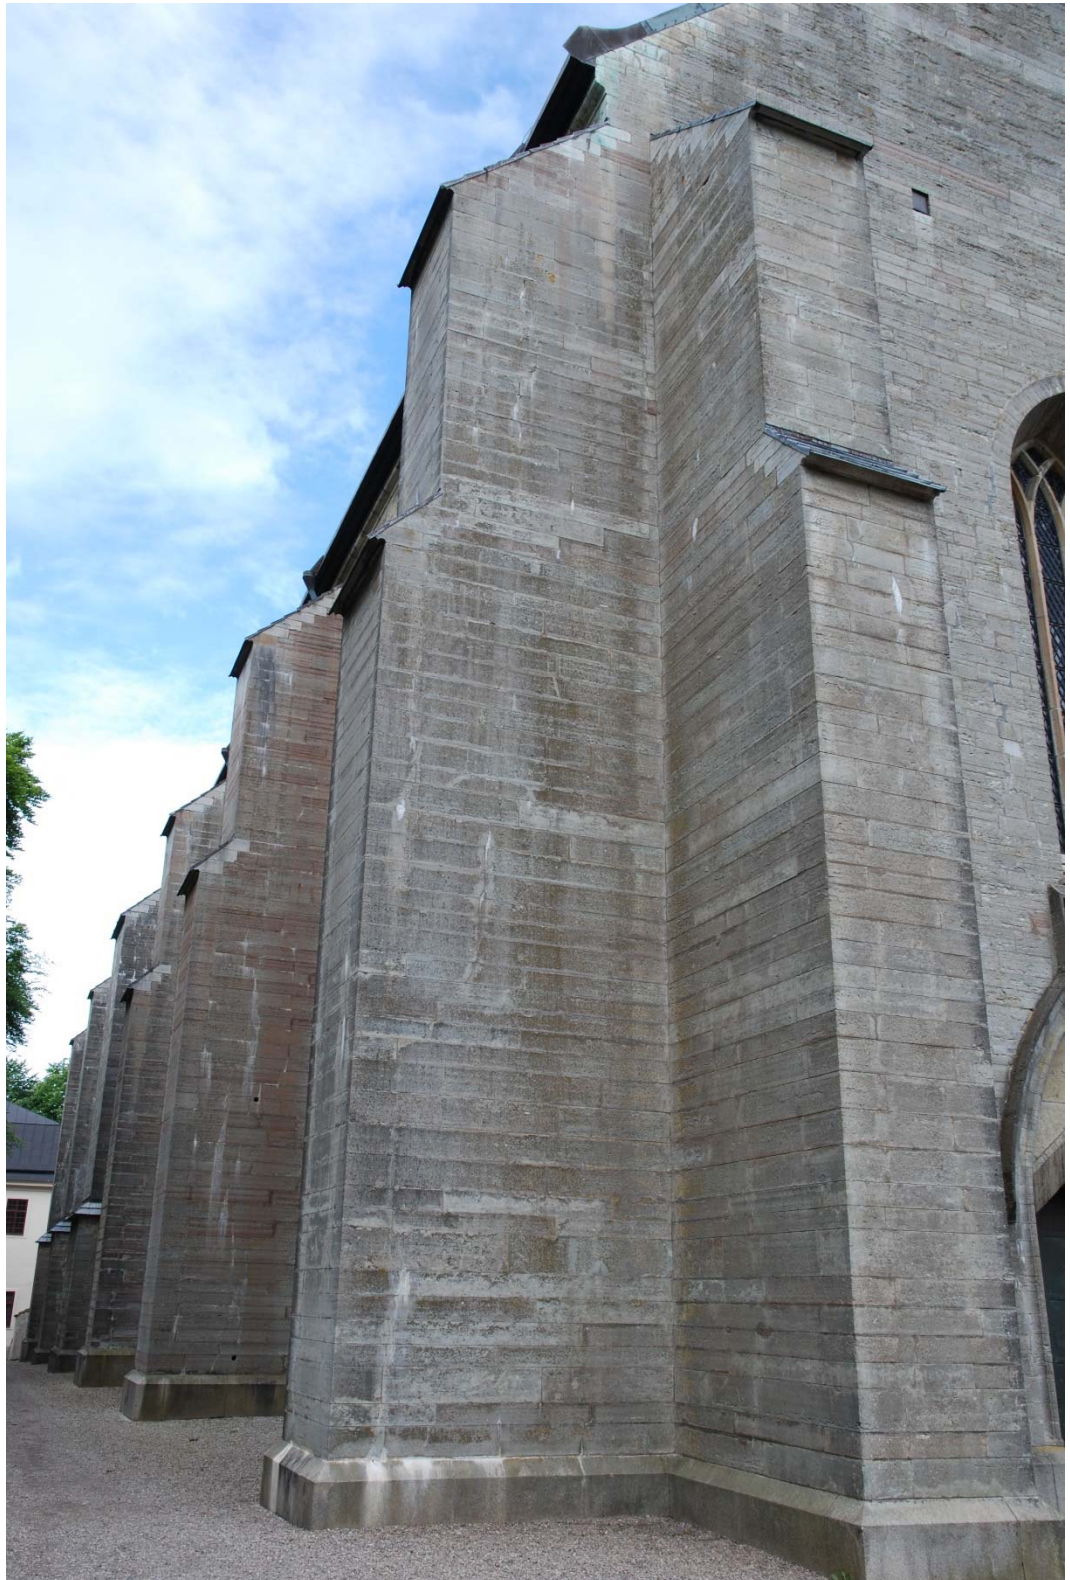
Före åtgärd

Flera av kyrkans kontreforer har kraftiga vertikala sprickor. Speciellt gäller det de kontreforer som byggdes om på slutet av 1800-talet. Det som utmärker dessa är att de har mycket långa och välhuggna kvaderstenar med tunna fogar. Men även de äldre kontreforer som sannolikt hade kortare och mindre välhuggna stenar måste ha skadats på något sätt eftersom de byggts om.

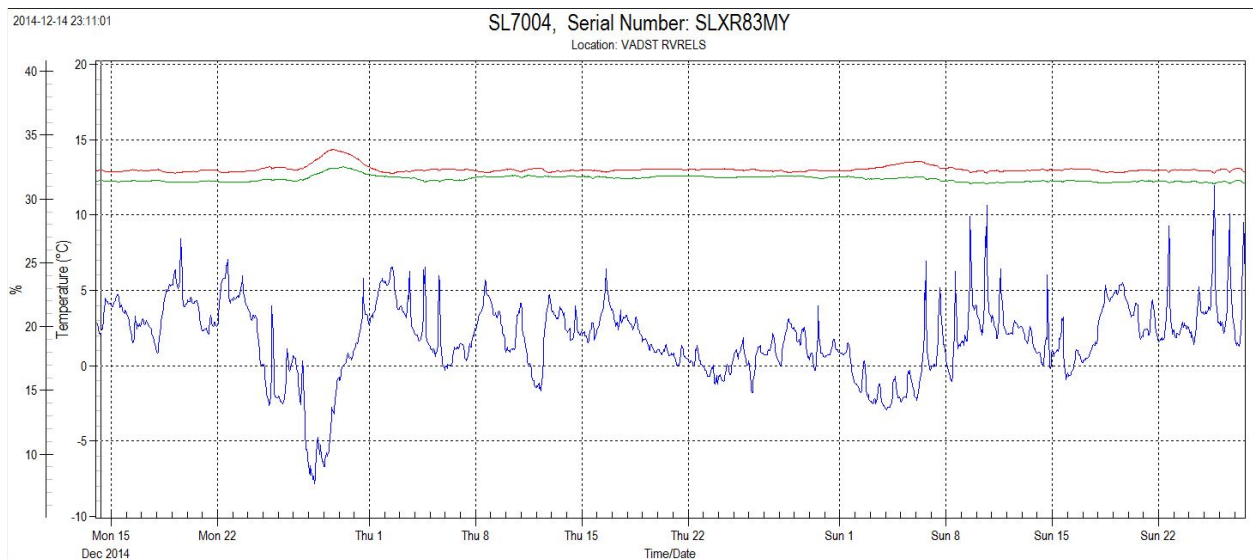
Utredningar har pågått i många år för att utröna orsaken till dessa skador och finna lämpliga åtgärder. Den senaste utredningen baserades på noggranna sprickmätningar och datasimuleringar med finit elementanalys under åren 2014 och 2015. Då påvisades att sprickbredden ökar när temperaturen i murkärnan understiger 0 °C.

Blå Temp innanför skalet
Röd och grön Sprickbredd rörelse, 1 % motsvarar 0,5 mm

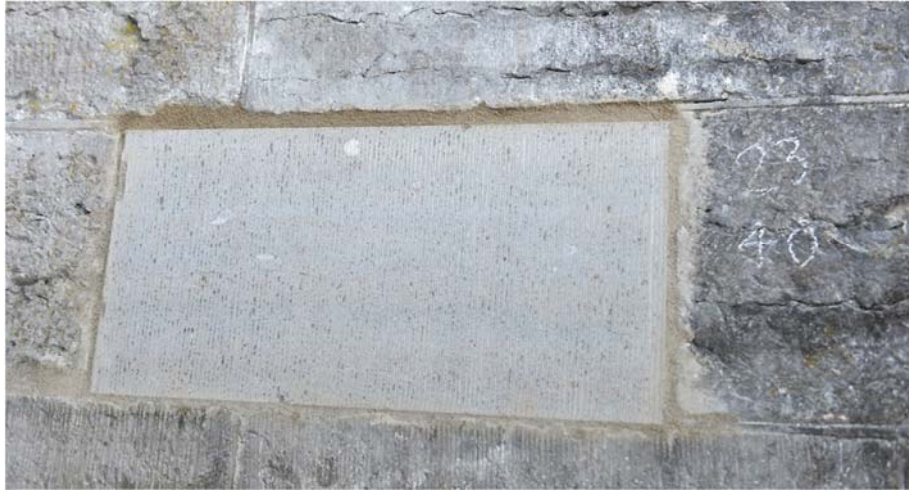
Under många år har skadad sten ersatts med tunna skivor av kärnsten med stående klov. Den synliga ytan får då ett helt annat utseende än originalstenen.

Vi har nu valt att ersätta enbart spräckta stenar med nya med samma lagringsriktning, utseende och statisk funktion som de ursprungliga. Att på detta sätt byta enstaka stenar är något som förmodligen aldrig gjorts tidigare. Det är förenat med en hel del problem, som vi nu var tvungna att lösa. Därför startade vi med ett utvecklingsprojekt under 2018 där vi gjorde åtgärder på de fyra nedersta skiften på strävpelare S1 i det sydöstra hörnet av kyrkan.

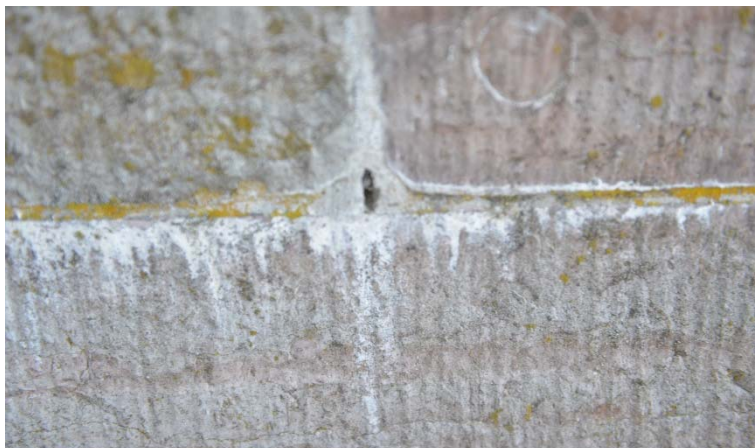
Vid uttorkningsförsök av strävpelare N5 omkring 1994 gjordes försök med kapillärbrytande fogar i den övre delen av kontreforen. Fogarna skrapades ur till flera centimeters djup och omfogning av den yttre delen gjordes med ett svagt kalkcementbruk. På några ställen gjordes hål genom den yttre fogen in till bakomvarande luftspalt genom att sticka in bitar av en avbruten tumstock. Bitarna togs bort när fogen börjat härda. Spalten var huvudsakligen tänkt som kapillärbrytande och de sporadiskt placerade hålen var tänkta som tryckutjämningshål för att minska tryckskillnaden över fogen och därmed inpressningen av vatten. Vid utvärderingen 2012 visade det sig att denna kapillärbrytande luftspalt inte hade haft någon positiv effekt på fuktinnehållet i bruk och tegel innanför. Se rapport från 2012.

Kapillärbruten fog på N5.

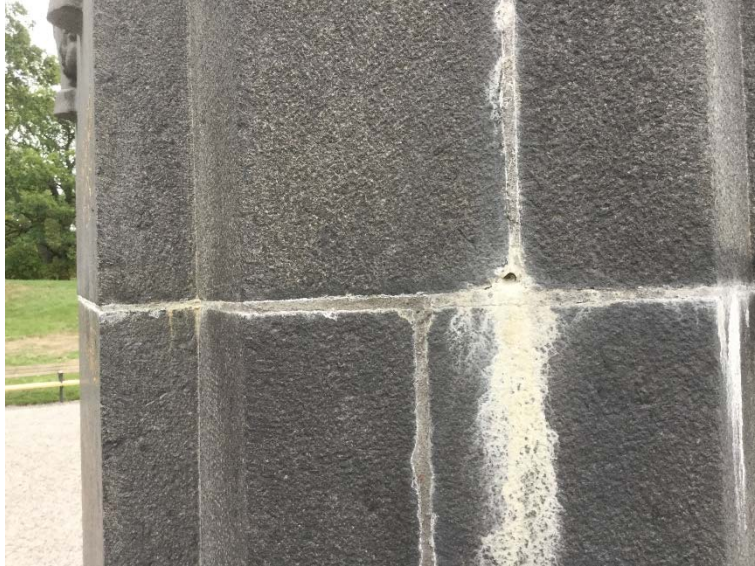
Ungefär samtidigt renoverades Vegamonumentet (minnesmärke över bl a Nordenskiölds polarexpeditioner på 1800-talet med skeppet Vega) bredvid Naturhistoriska Riksmuseet av NS Sten med Restaurator och Tord Andersson som projektör. Jag var underkonsult till Restaurator och föreslog att hela monumentet skulle fogas om med kapillärbruten fog med luftspalt, vilket också gjordes. Bakom den yttre fogen monterades en botteningslist av polyeten. I detta fall gjordes också ett antal hål genom yttre fogen, mest koncentrerade till nedre delen. Det visade sig att fritt vatten rann ut ur hålen efter slagregn och att omfattande kalkutfällningar uppstod vid hålen.

Vega-monumentet med kapillärbruten fog.

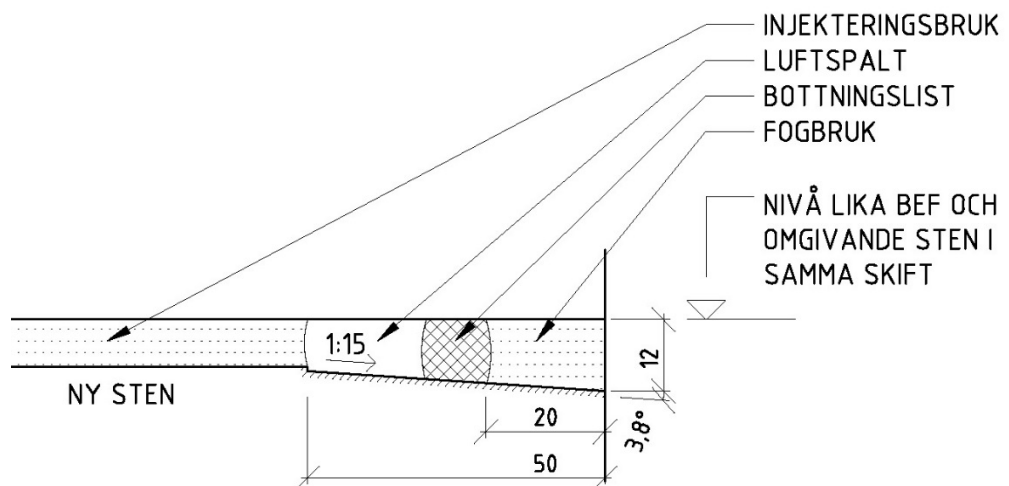
Utformning av liggfogar.

De åtgärder som nu genomförts går ut på att minska risken för både kapillär insugning och inpressning av fritt vatten i kontreforna genom en slags 2-stegstätning med en dränerande luftspalt bakom den yttre regnavvisande delen av fogen, samt att minska stenslängden och göra många av fogarna tjockare och med något svagare bruk. I

Nedre delen av varje stötfog har försetts med ett litet hål genom den yttre fogen så att inträngande vatten dräneras ut med hjälp av den lutande överkanten på underliggande sten.

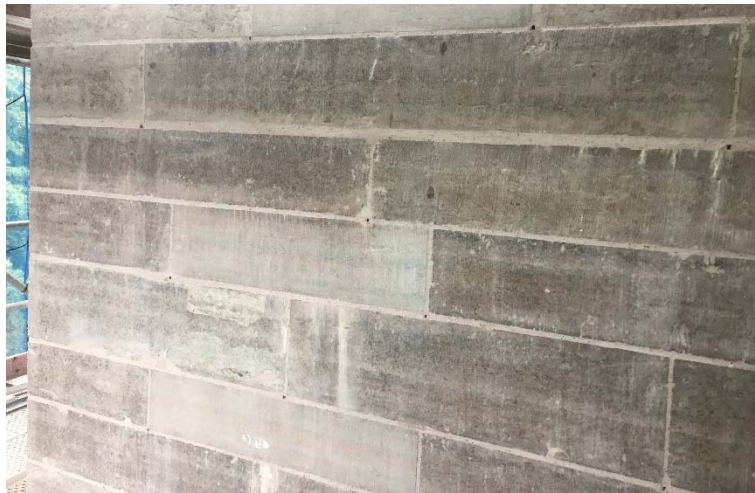
Vi kan redan nu se att reparationsmetoden ger ett mycket lyckat resultat vad gäller utseende och totalintryck. Det går absolut inte att jämföra med den nu vanliga metoden att byta skadade stenars yttre del mot tunnare skivor av sten med stående klov, som normalt blir synligt och estetiskt störande.

De något ljusare stenarna är nya.

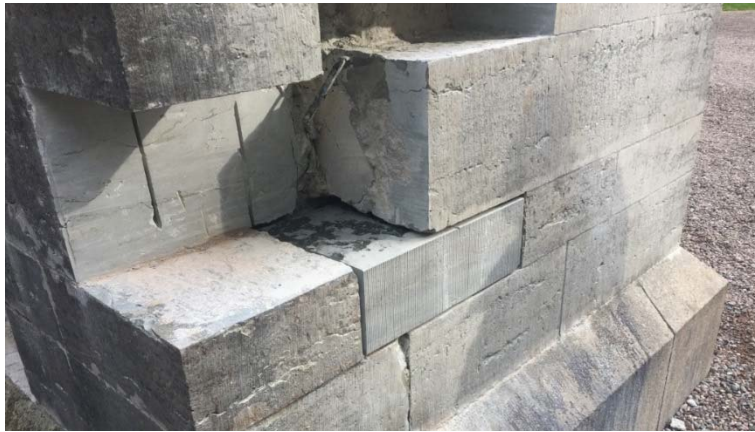
Spräckta stenar borttagna, en ny sten monterad och fogar injekterade (2018).

Arbetena har löpt på planenligt utan några större störningar. Ett problem var att gjuttrycket av injekteringsbruket tenderade att skjuta ut stenen om injekteringen utfördes rationellt med injekteringshöjder på mer än ett skift. Detta hade kunnat lösas på flera sätt, men vi valde att förankra stenen i kärnan med syrafast gängstång.

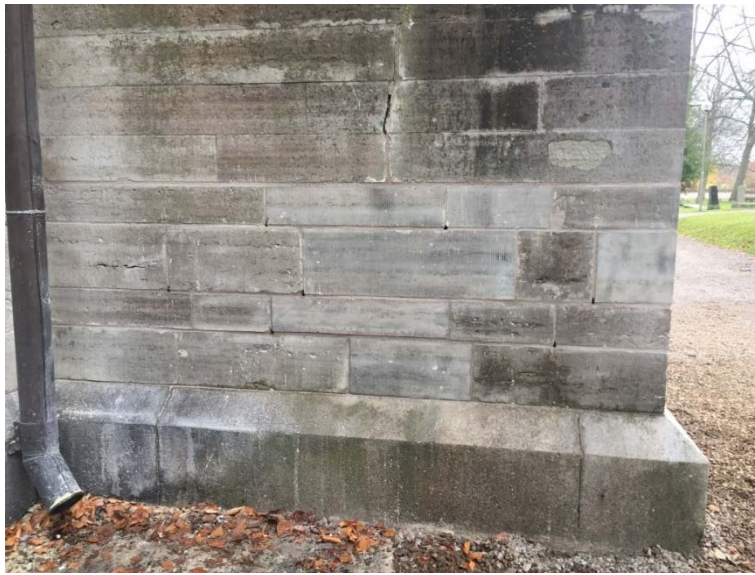
Nya stenar med liggande klov har monterats (2018).

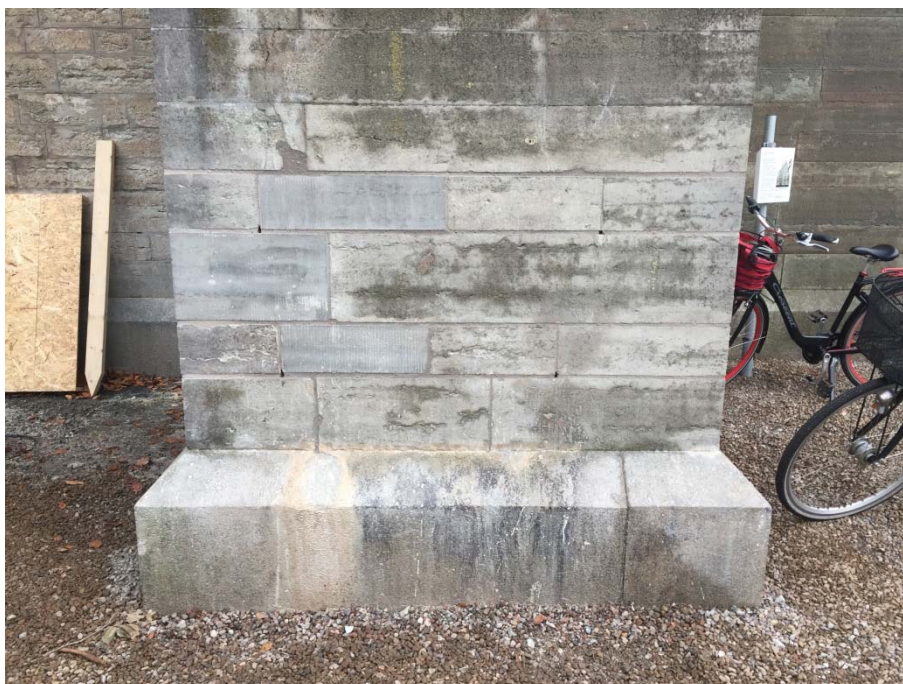
Sydsidan av strävpelare S1 med nya stenar och dräneringshål (2018).
