Grönskärs fyr Syn 2022-07-24

Fyrens skick

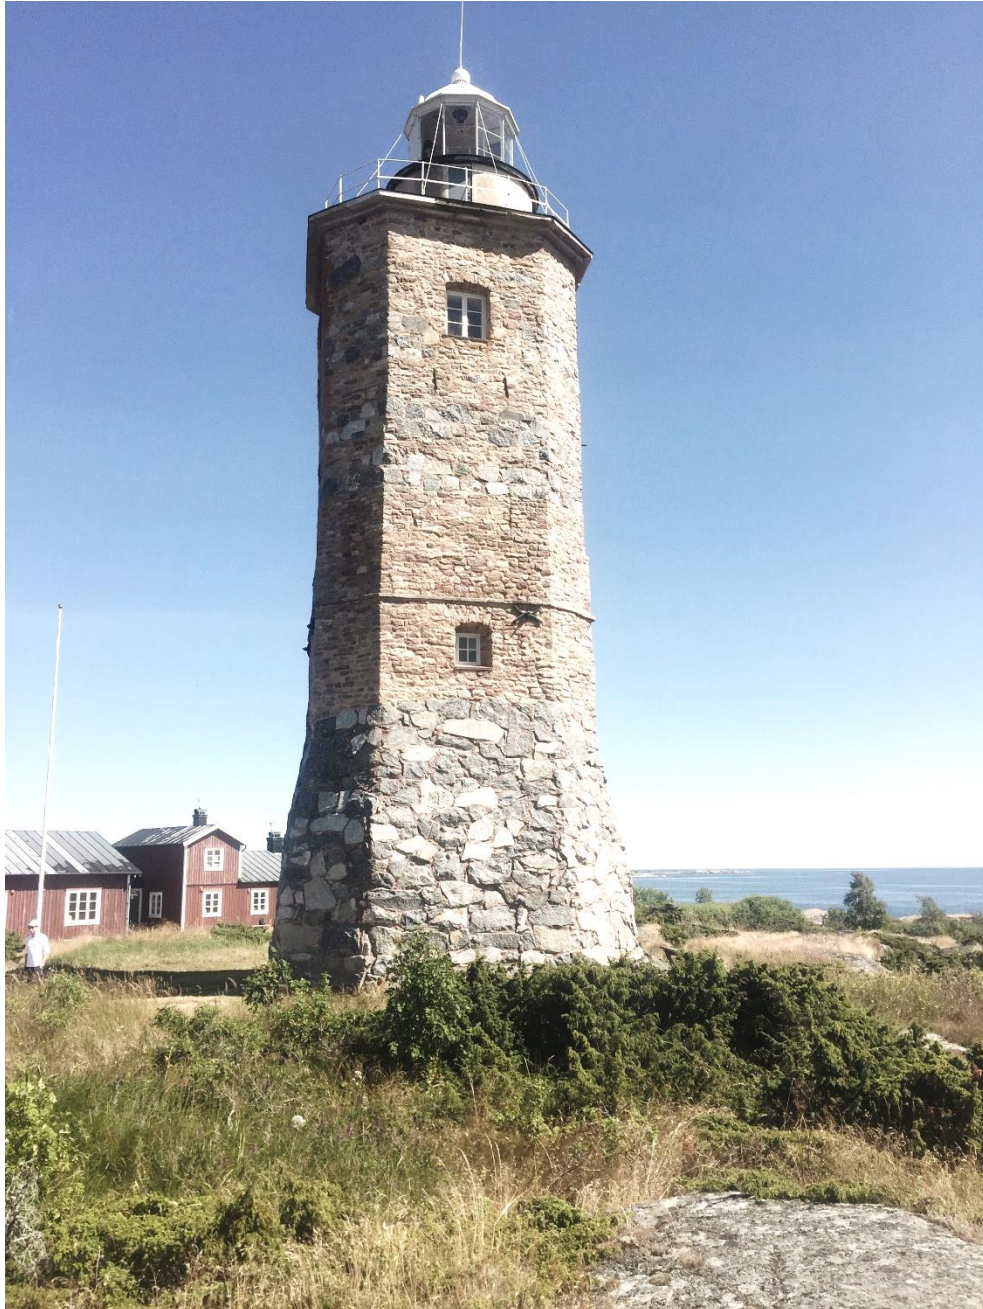
Fyren är i bra skick utvändigt. Det mörkare partiet på rundeln upptill har delvis släppt.

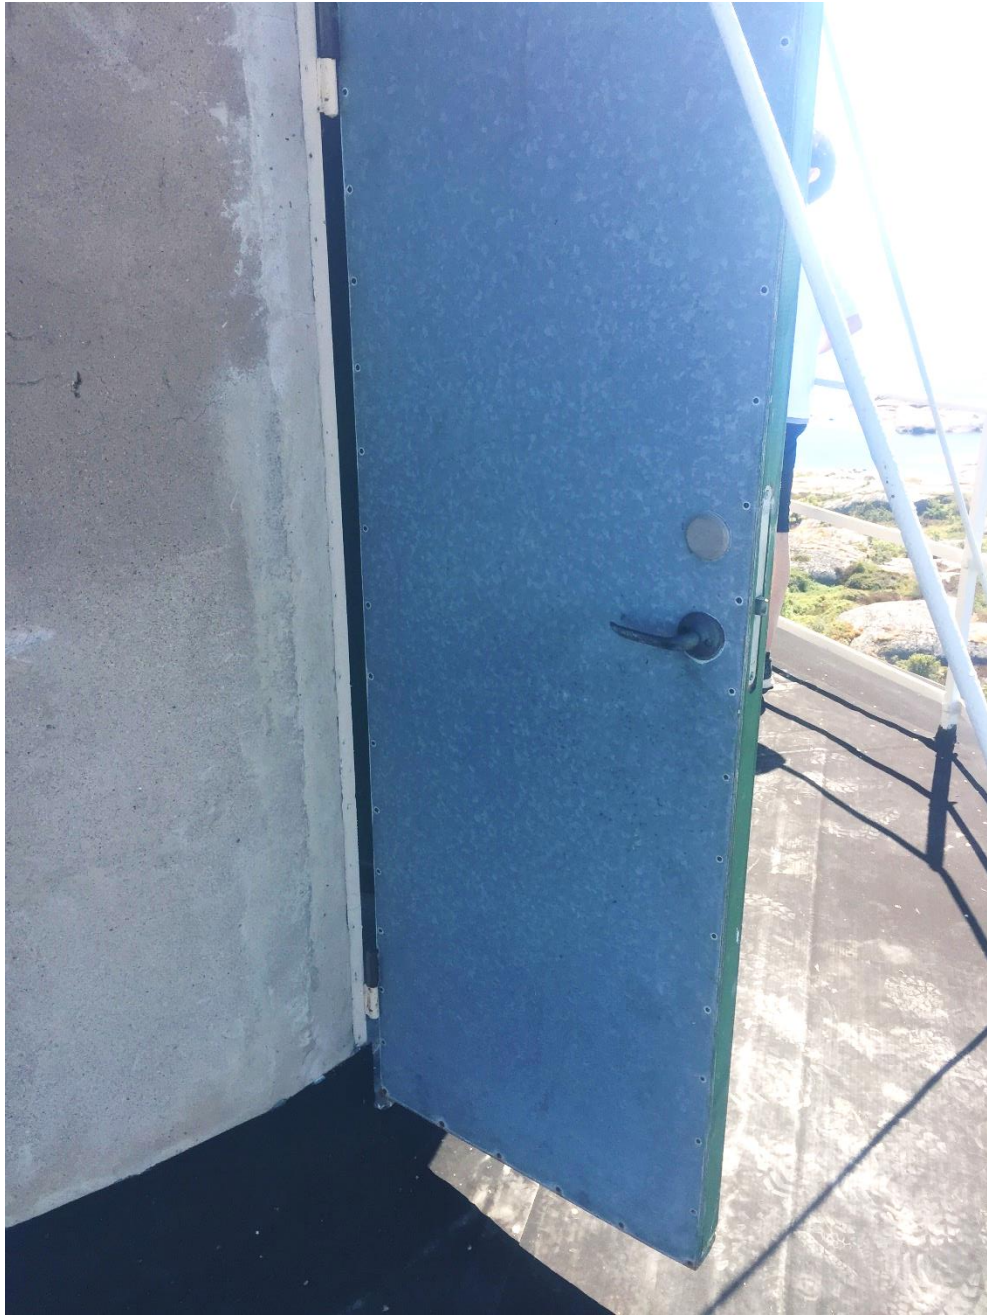
Ytterdörren till rundeln.

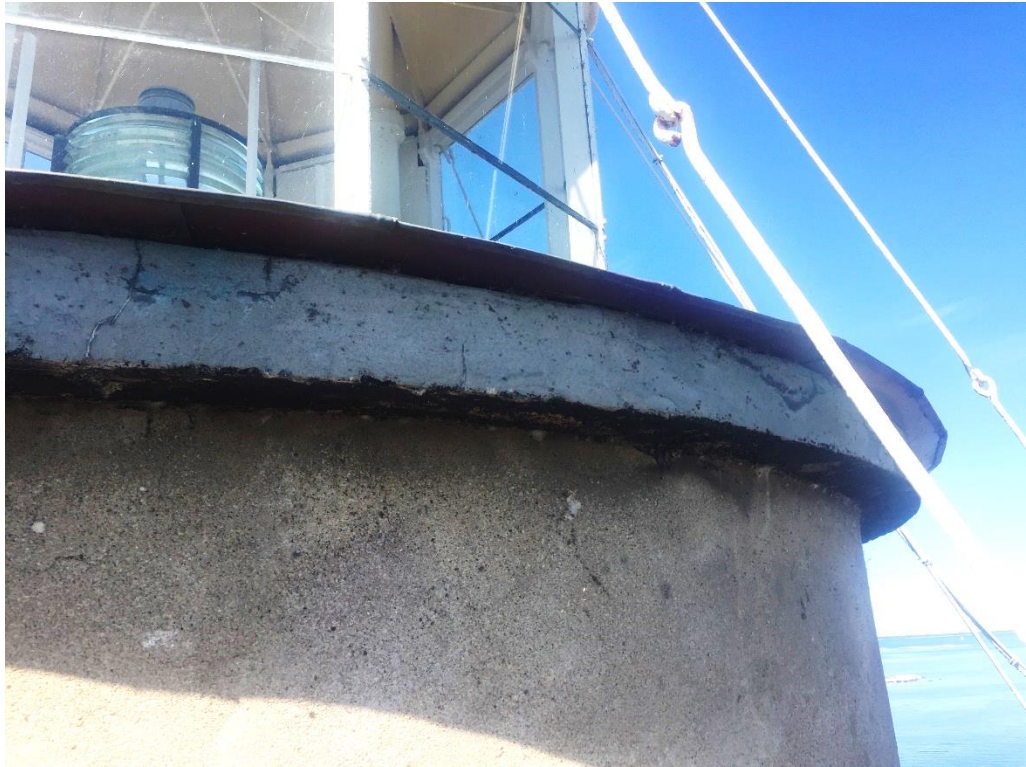
Kanten med tätskikt och droppbleck verkar fungera bra.

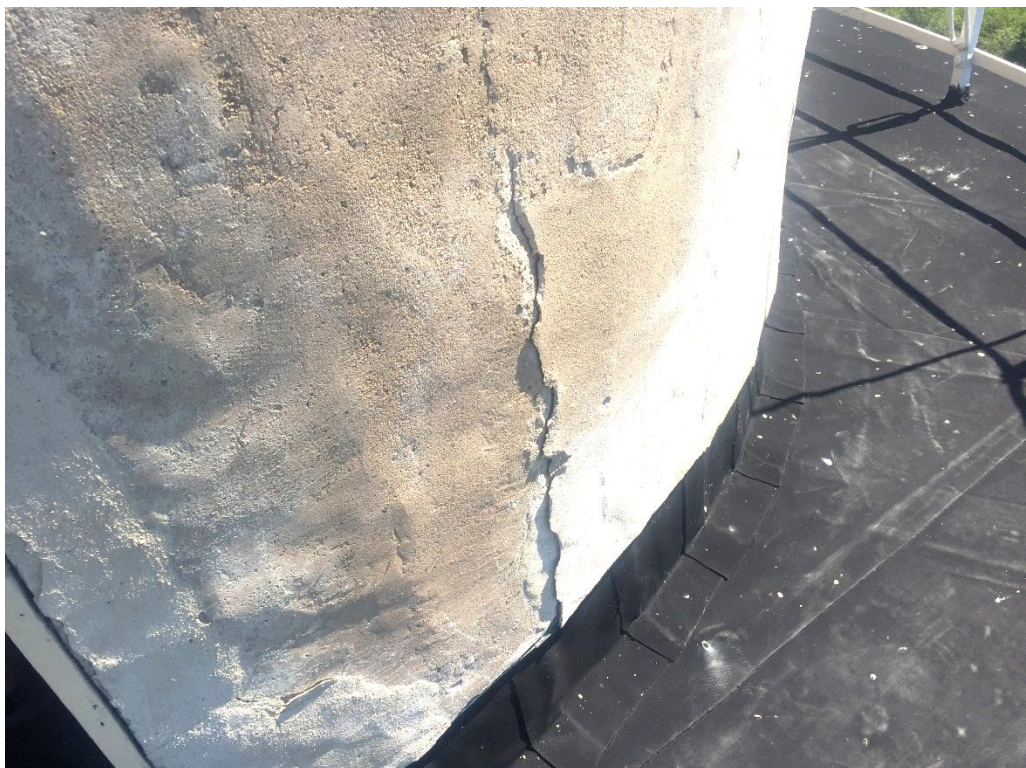
Fasaderna är fortfarande i gott skick. Mindre bitar av ytligt fogbruk har fallit bort på några få ställen, men det saknar betydelse för funktionen. På rundelns utsida har ett större parti av lagad puts släppt i närheten av dörren. Det föreskrivna bruket med NHL 5 kalk kan vara något för starkt.

Putsen på rundeln har spruckit och släppt. På ett mindre parti höger om dörren.

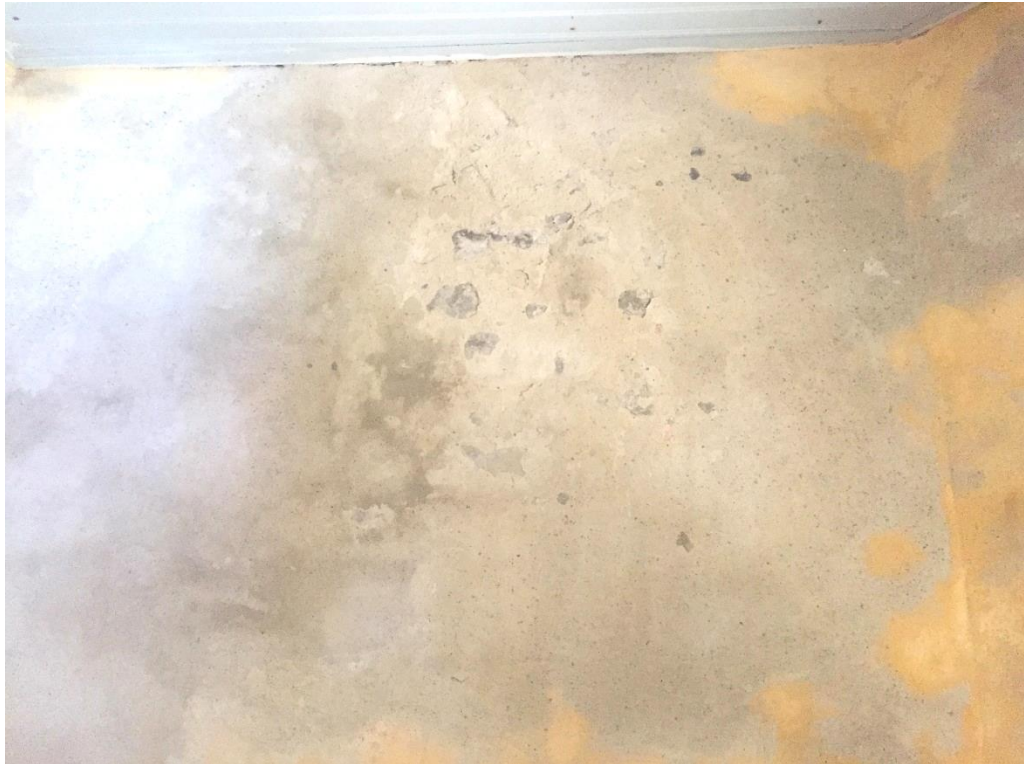
Det mesta av den invändiga putsen fungerar ganska bra.

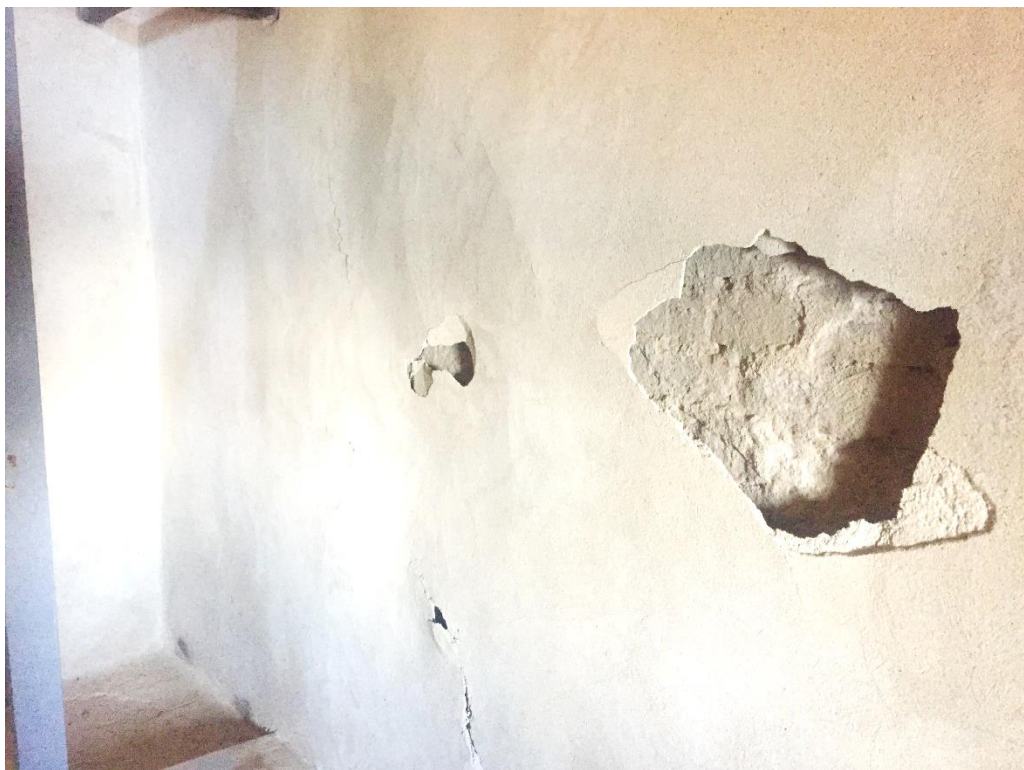
Invändigt finns stora saltutfällningar. Minst saltvittring är det längst ner upp till första vilplan, men det finns synliga saltkristaller. Troligen på grund av mycket hög fuktighet året runt. Längre uppåt, framför allt på första vilplanet, finns kraftig saltvittring och stora partier av putssläpp. På många ställen fungerar putsen väl som offerputs, men på andra ställen är putsen bom och inte i kontakt med muren. Den kan ändå ha en vittringshämmande funktion genom att bakomvarande murverk blir mycket fuktigt så att saltkristallisationen uppstår i luftspalten mellan mur och puts. Mindre ytor av bomputsen har fallit bort. På grund av att större ytor riskerar att rasa bör offerputsen göras om i enlighet med senaste beskrivning.

Man kan få intryck av att den puts som släppt från underlaget kan vara för stark. Men det var föreskrivet rent luftkalkbruk och jag tror inte att just denna entreprenör använt ett starkare bruk.

På första vilplanet finns en hel vägg där flera kvadratmeter puts släppt och buktar ut 5-10 cm från muren.

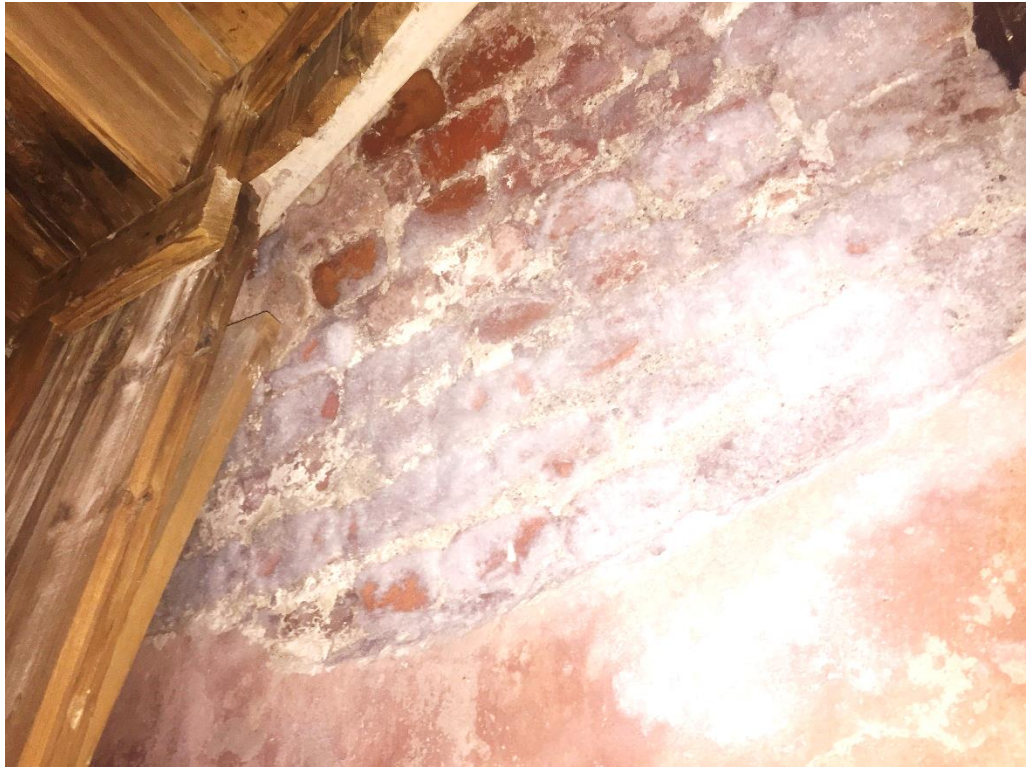
Utrymmet under trappan upp till balkongnivån, som tidigare varit tillslutet och låst, har nu viss saltvittring efter att dörren tidvis stått öppen. En del av den rödmålade kalkputsen är nu bortvittrad. Trägolvet är fuktigt, troligen av hygroskopisk fukt. Det finns även en rötskada i golvet. Det kan inte uteslutas att det regnat in på något sätt. Till saken hör att detta utrymme tidigare när det var tillslutet var mycket välbevarat med, vad vi tror, en äldre rödfärgad puts. Dörren bör kompletteras med ett passande kammarlås och hållas låst.

I utrymmet under trappan finns synligt salt och nerfallen puts.

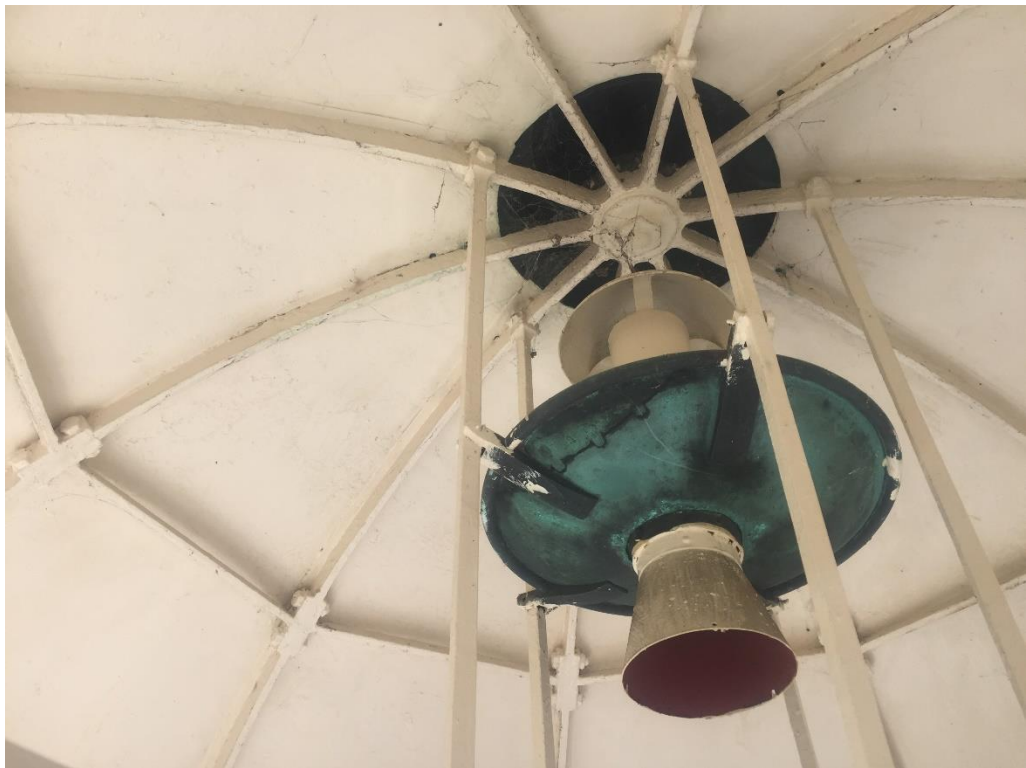
Lanterninens målning har klarat sig bra.

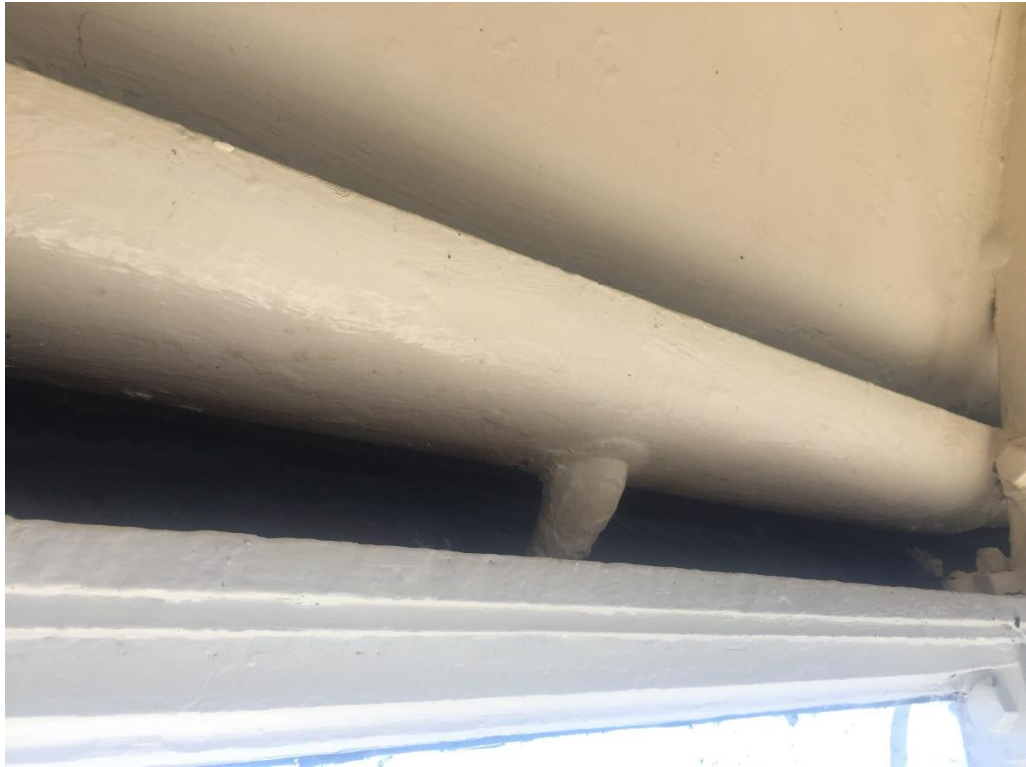
Även lanterninen och dess målning är i bra skick, både ut- och invändigt. Dräneringshålerna på båda nivåerna har börjat sättas igen av spindelväv och annat skräp och de kan vara i behov av rensning.

Dräneringshålen från övre rännan kan behöva rensas.

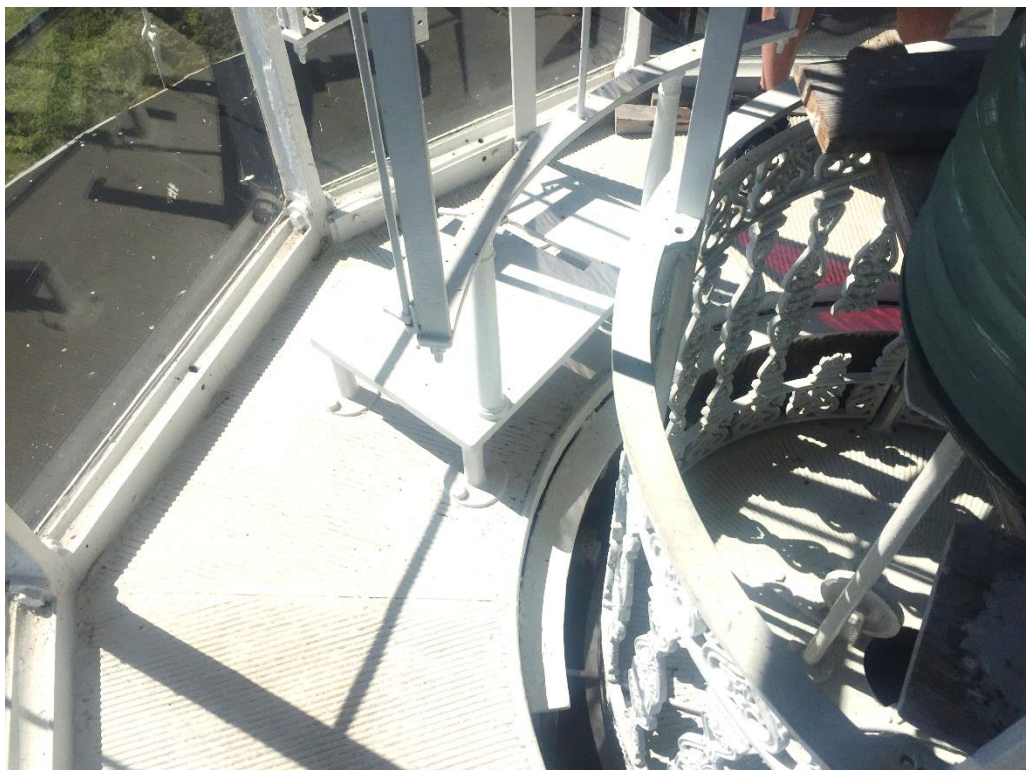
Även hålen i undre rännan kan behöva rensas.
