## Svartbrödraklostrets källare, Stockholm

### Försök med att begränsa saltvittring genom klimatstyrning

*Stockholm 2020-08-06*

*Krister Berggren & Anders Hedlund*

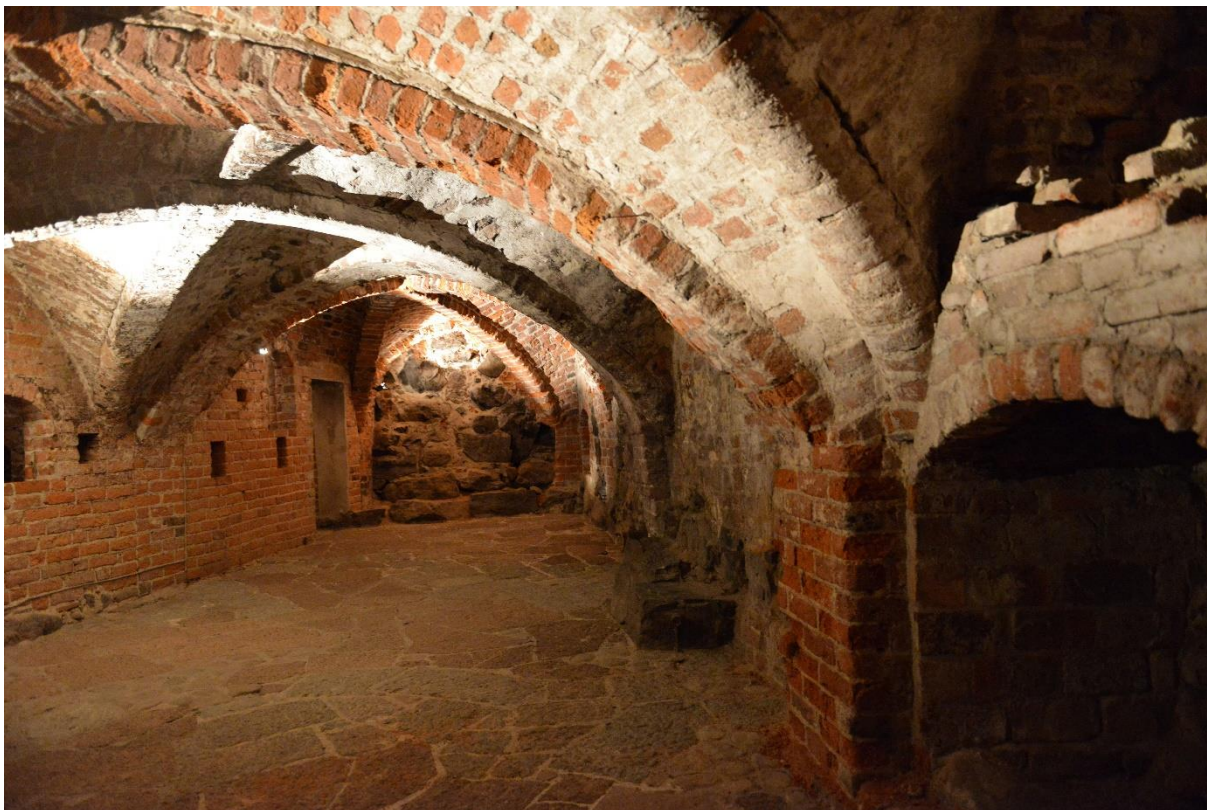
Östra rummet i Svartbrödraklostrets källare.

I källarens murverk förekommer stora mängder salt som under årens lopp gett upphov till kraftig vittring av framför allt teglet. Stora mängder vittringsmaterial har varje år sopats upp från golvet. Under 1980-talet genomfördes ett försök att avsalta murverket under ledning av Åke Eklind, Tegellaboratoriet AB. Projektet finansierades av Byggforskningsrådet och resulterade i Rapport R27:1983. Avsaltningen blev inte lyckad, men projektet gav i viss mån en ökad kunskap om problemen i svartbrödraklostrets källare.

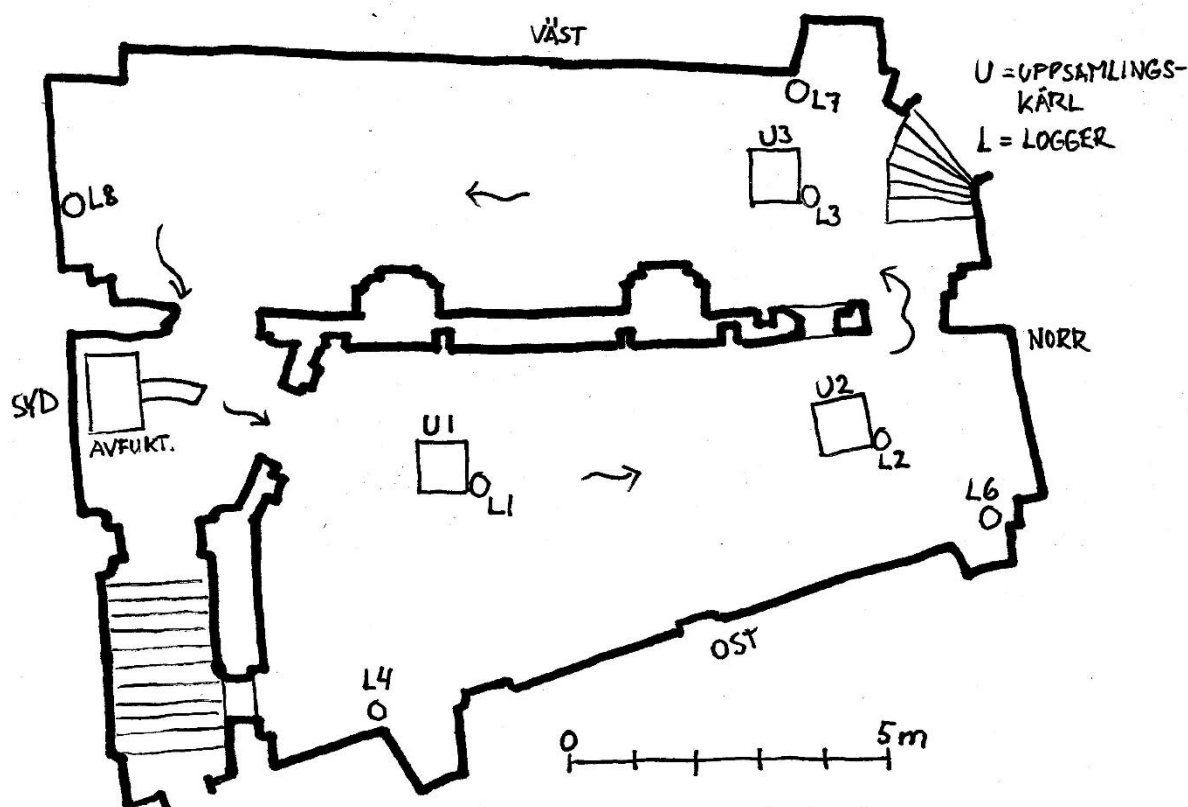
Denna planskiss över källaren visar ungefärligt läge för upphängda uppsamlingskäril och dataloggar.

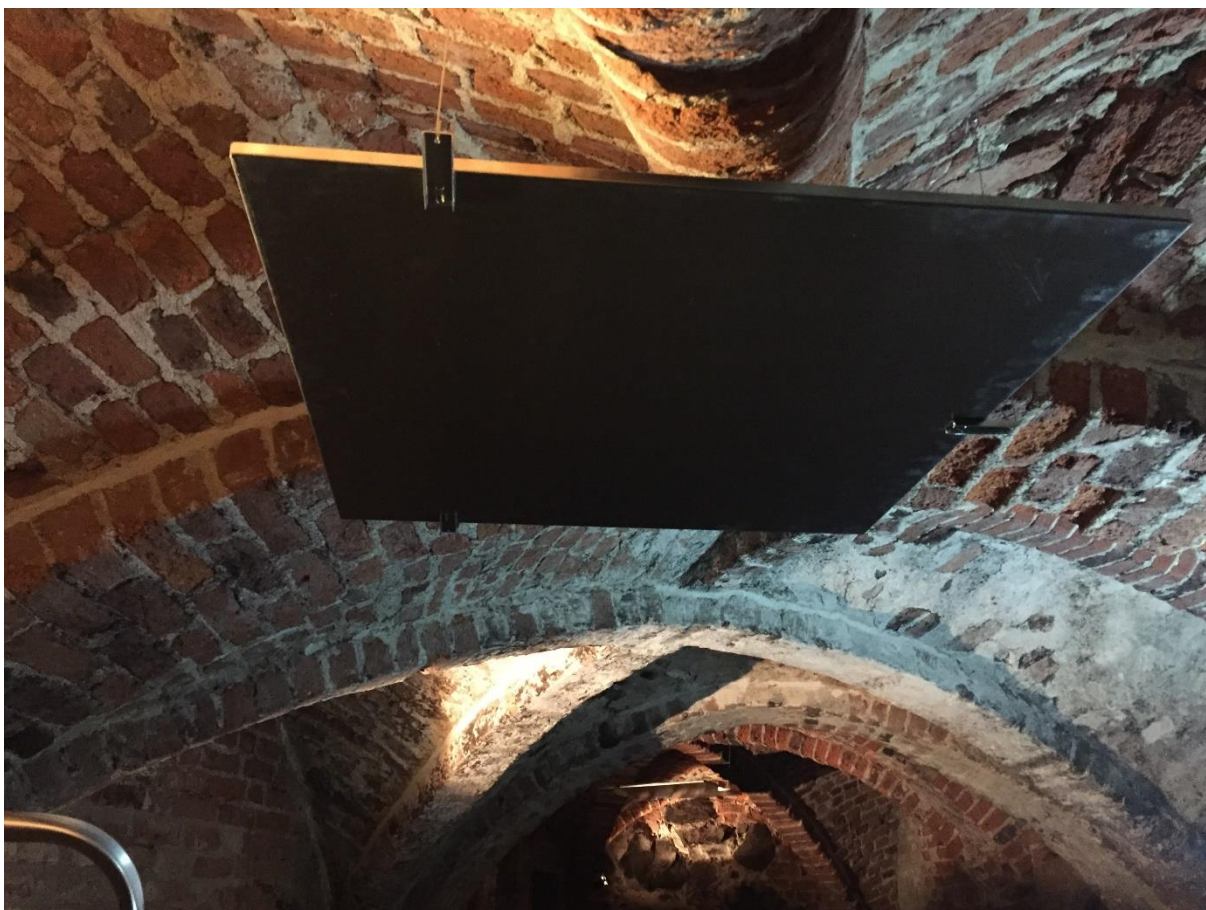
Uppsamlingskärl upphängt i valvet.

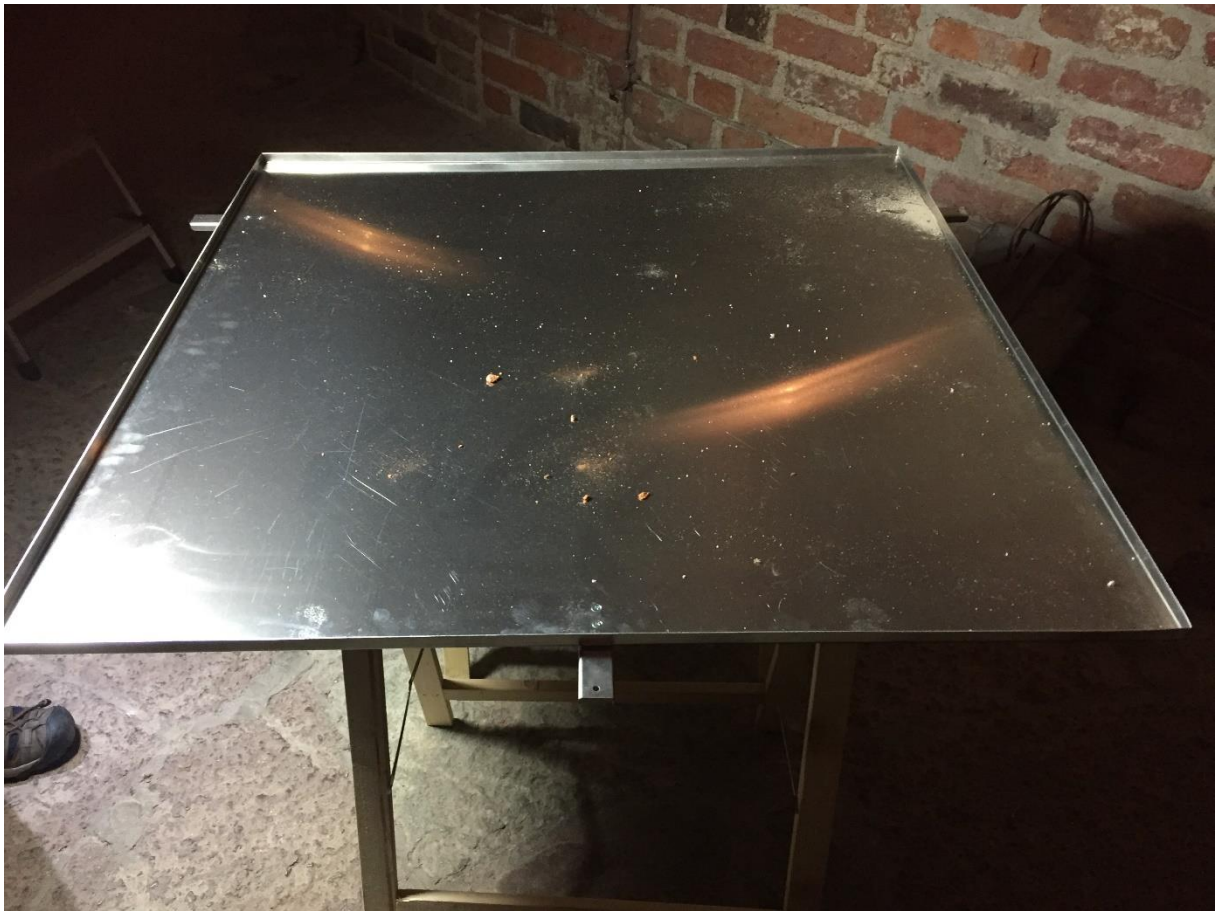
Det har visat sig att nedfallet har minskat mycket kraftigt under andra halvan av första året, det vill säga januari till juni 2020 efter att alla justeringar av anläggningen har utförts. Om det beror på att avfuktaren och metoden fungerar eller om det beror på något helt annat är det för tidigt att uttala sig om. Det är först efter fyra års mätningar som man med någorlunda säkerhet kan utvärdera om metoden fungerar.

Nedfallet tegel och salt samlas upp och vägs med en noggrann våg.
