Stockholms slott

Reparation av skadade kolonner

Genomförande (relationshandling)

Krister Berggren, 2010-02-10, reviderad 2010-02-24

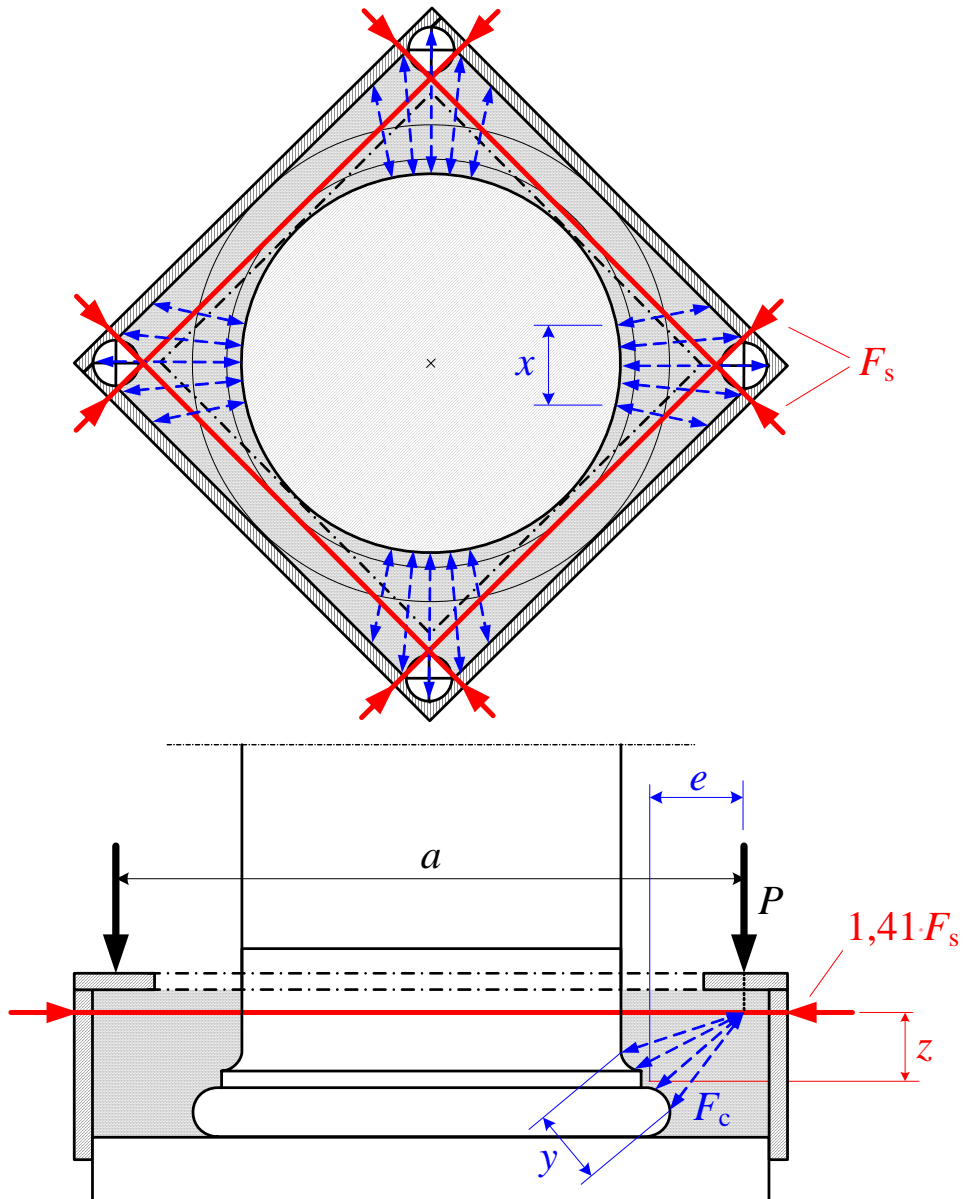
Kraftöverföring mellan stålkonstruktion och pelarfot

Figuren nedan visar en förenklad modell för kraftöverföringen. Blått är tryckkrafter i betong, rött är dragkrafter i dragstag. Kraftöverföringen antas väsentligen ske i hörnen. Tryckfältens horisontal- och vertikalkomponenter är ritade på ett starkt förenklat sätt.

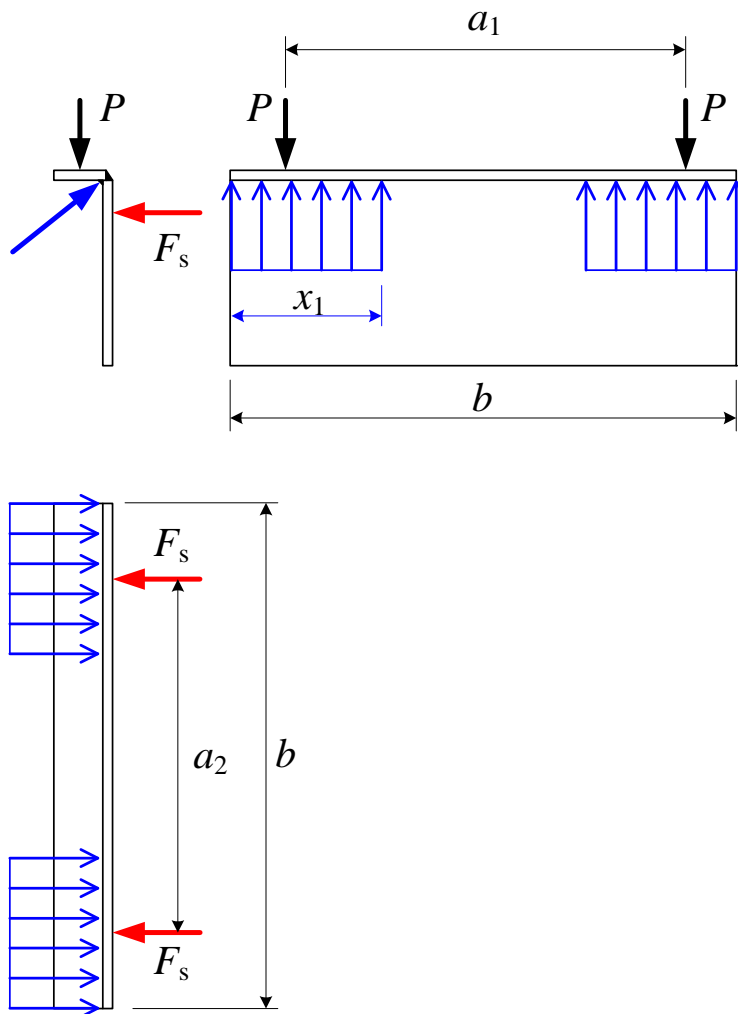
Spänningar i plåtar

Figuren nedan visar hur tryckkrafterna överförs till plåar i horisontal och vertikalled.

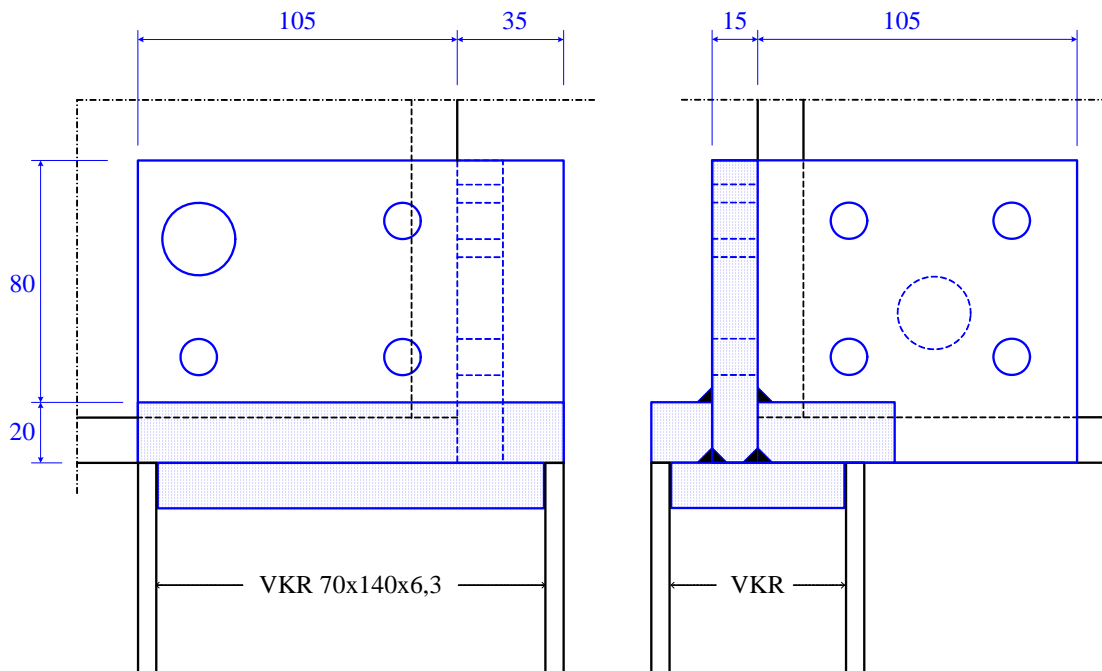
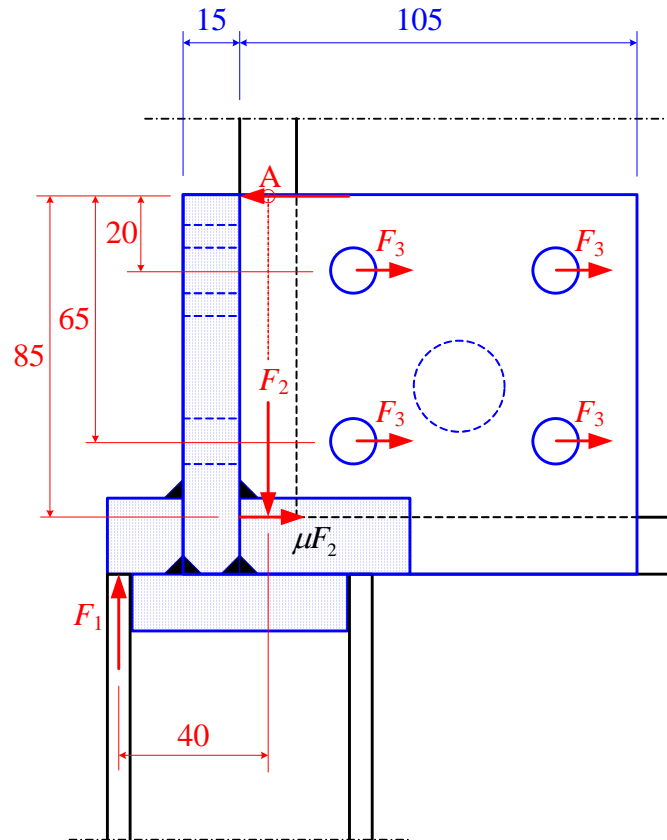
Figuren till höger visar krafter på en konsol, som skulle kunna uppstå ifall ett stämp får excentrisk last (t.ex. om det utsätts för en stor sidokraft i svaga riktningen under rivning eller montering av stenpelare).

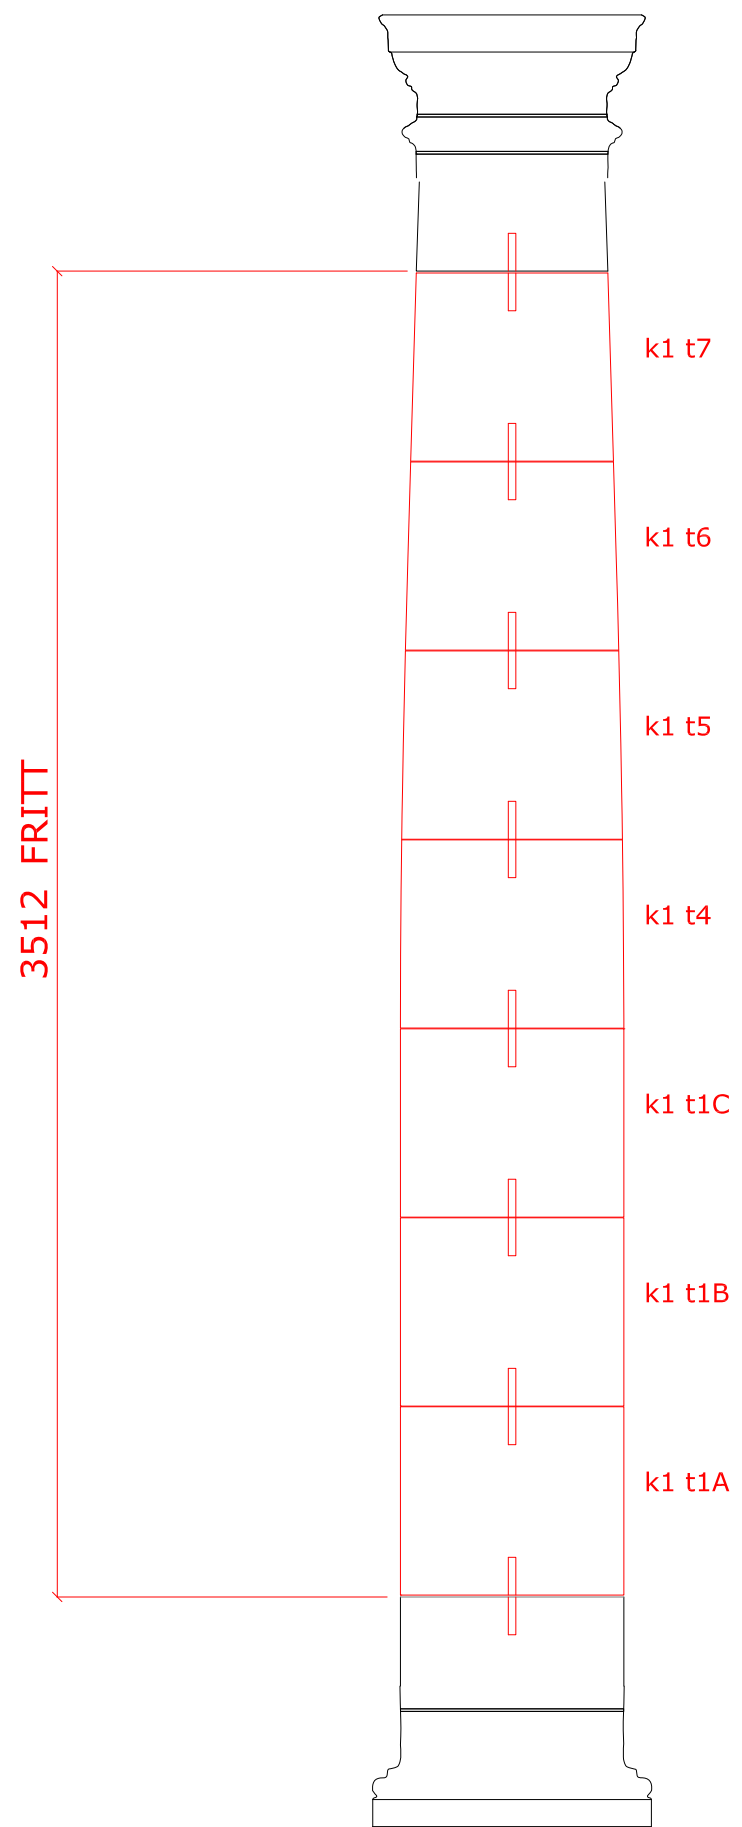
KOLONN 1 NO
 SPRICKMARKERING
 EFTER FÖTON
 UNGEFÄRLIG POSITION
 MT 090830

Vid avlastning av kolonn 1 (2009-12-28) hördes vissa knakande ljud vid pålastning från 150 till 200 bar, men ljuden kunde inte lokaliseras och inga sprickor kunde observeras, vare sig i anslutande konstruktioner eller i betongen i den undre stämpanordningen.

Rev 2010-01-12
nytt fritt mått
nya trumlittera

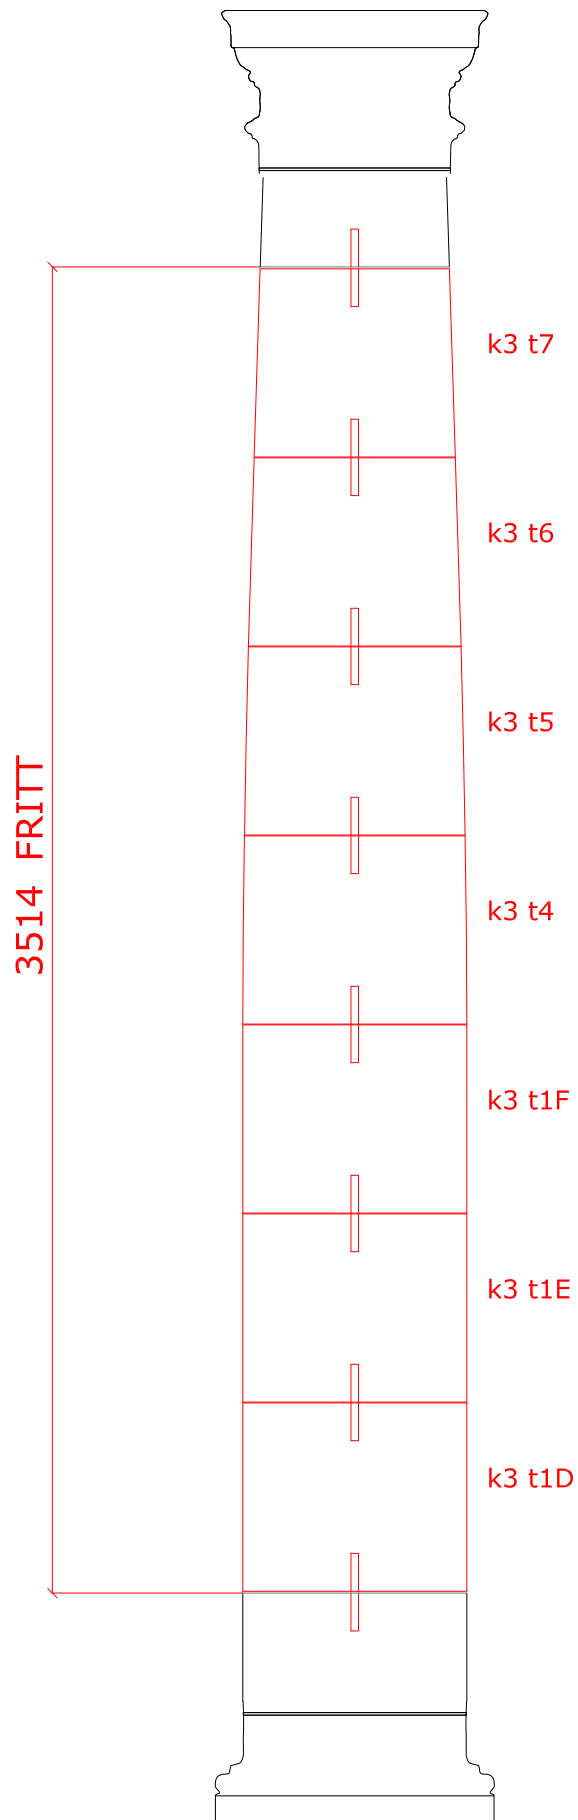
KOLONN 3 SO
 SPRICKUMÄRKNING
 EFTER FOTO
 UNgefärlig POSITION
 Mf 090830

Vid avlastning av kolonn 3 (2010-01-04) hördes inga ljud, och inga sprickor kunde observeras.

Rev 2010-01-19
nytt fritt mått
nya trumlittera
