Markuskyrkan Skarpnäcks församling Vård- och underhållsplan

utgåva: juni 2006

VÅRD- OCH UNDERHÅLLSPLAN

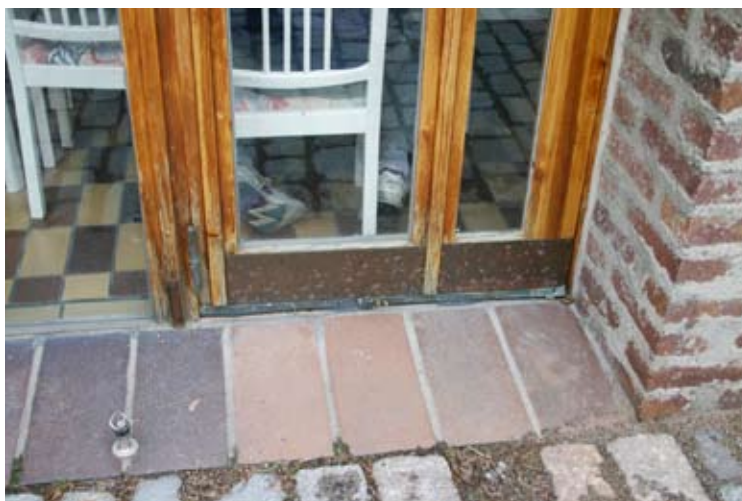
*Träglasparti.
Partiet går ned
till mark.*

Träglaspartier i utsatta lägen, framför allt mot gården skall inspekteras två gånger per år. Löv och annat material som riskerar att hålla fukt skall regelbundet tas bort vid glaspartier då dessa går ned till mark. Försiktig slipning och kompletterande lackning utförs vid behov.

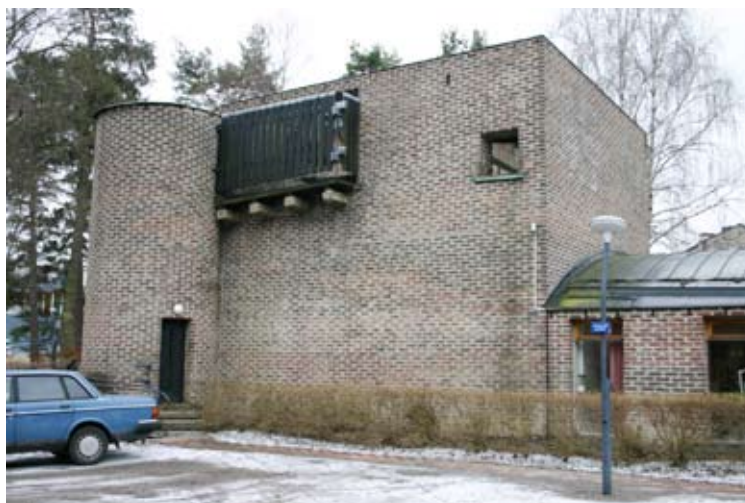
Klocktornet på kanslibyggnaden.

Konsolbalkarna av betong på kanslibyggnadens klocktorn är i dåligt skick. Armeringen rostar och stora bitar av betongens täckskikt har sprängts loss och fallit ner. Även betongen vid klockan på kyrkobyggnaden kan vara i dåligt skick.

Hela klockterrassen verkar vara i acceptabelt skick för närvarande. Beträffande konsolbalkar till loftgång: Se avsnitt Fasad.

Konsolbalkar på klocktorn och vid klocka utanför kyrkport är kraftigt skadade av armeringskorrosion. Konsolerna behöver gjutas om helt eller delvis med betong av högre kvalitet. Betongen bilas bort. Armeringen kompletteras vid behov. Ny formsättning utförs och balkarna gjuts om.

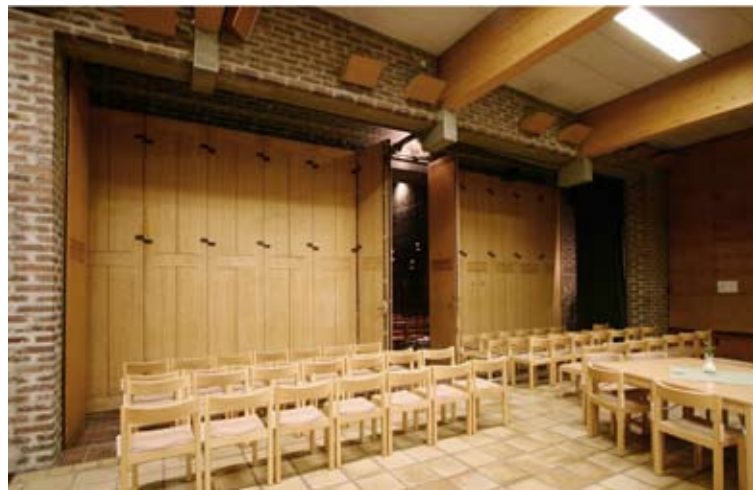
Den ursprungliga möbleringen har gått förlorad. Sannolikt har rummet möblerats med de stolar och bord från Fritz Hansen som finns i kyrkan. Ridån är ursprunglig och i behov av vård.

Ridå av brun sammet, se även tak. Den tillhör de ursprungliga inventarierna.

*Ridå av
sammet.*

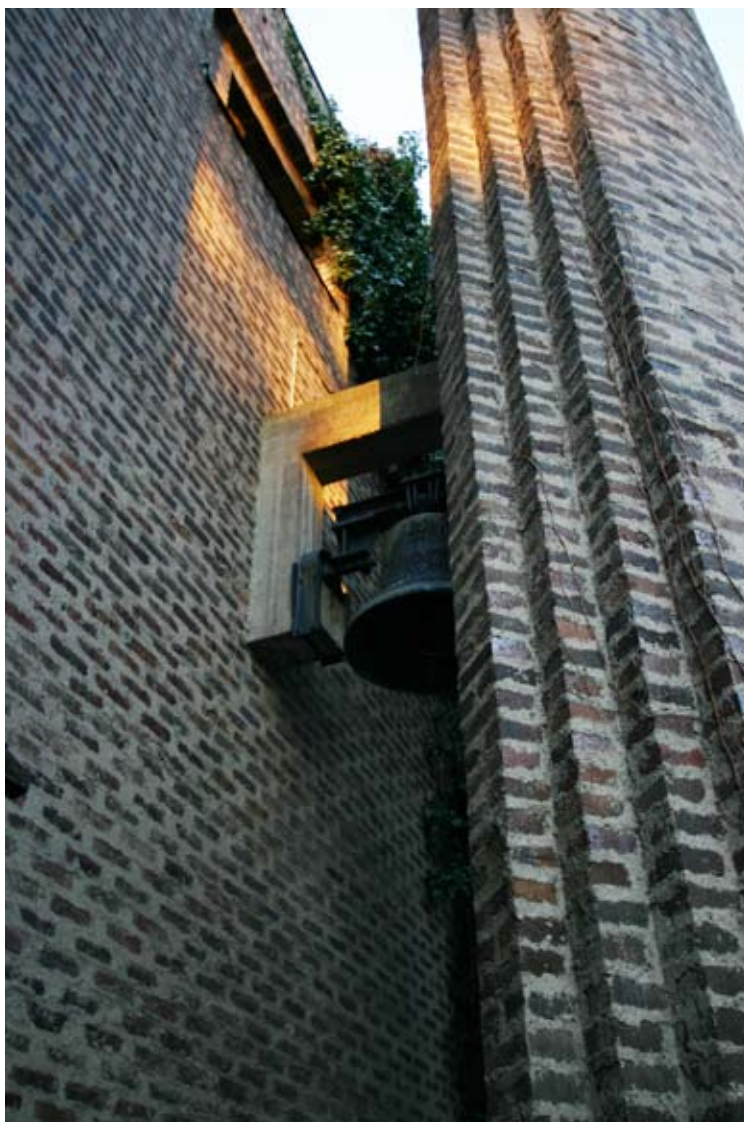
Klockan gjuten av Bergholtz klockgjuteri i, Sigtuna Den är formgiven i samarbete med Sigurd Lewerentz.

Klockan intill kyrkporten.

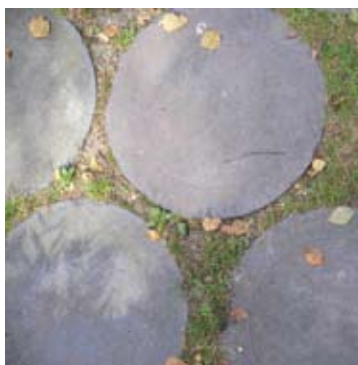
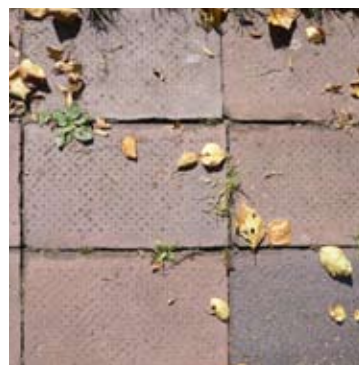
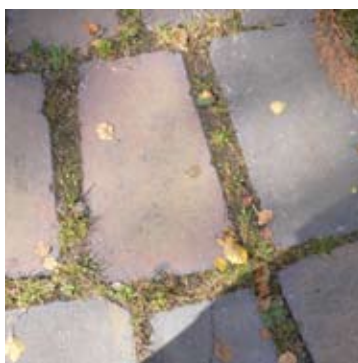
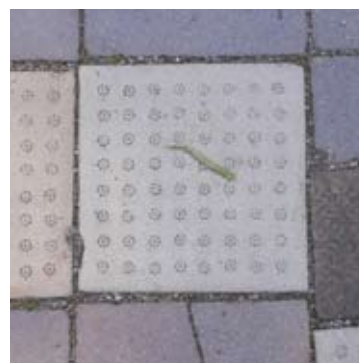
Stenbeläggningarna är i förhållandevis bra skick. Men norr om staketet på gården och utanför kyrkporten behövs en del justering av skador som orsakats av ojämna marksättningar.

Exempel på olika markbeläggningar.

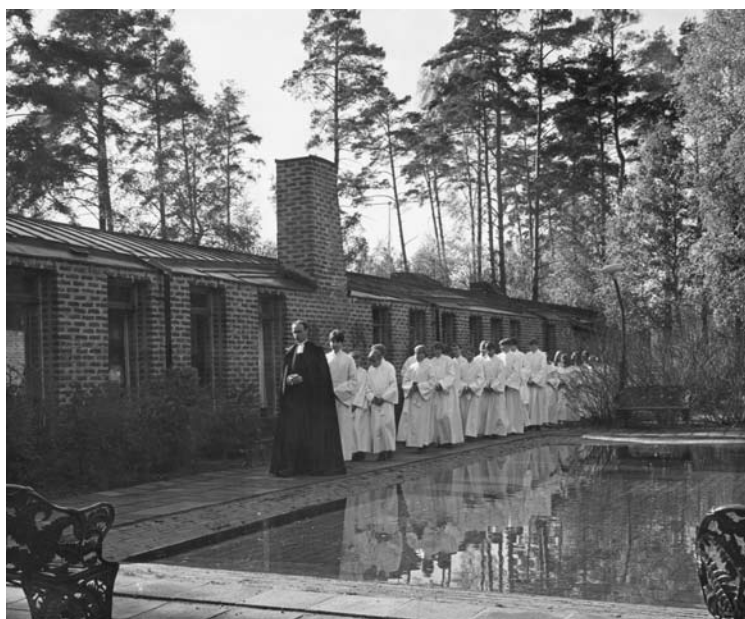
Det finns risk för att det bildas legionella-bakterier i dammen under varma somrardagar. Detta kan få allvarliga konsekvenser för känsliga personer, speciellt äldre, som vistas runt dammen.

*Dammen.
Bild från tiden
av invigningen.
Foto i AM*

Dammen har under våren 2006 restaurerats. Dammen har försetts med nytt avtappningsrör och ny avtappningsventil, nytt tätskikt av asfaltmatta vid kanterna och asfaltmastix i botten. Bräddavloppet har satts i funktion, bottenbeläggningsen har rekonstruerats och marken runt dammen har höjts. Bottenarmaturerna ha ersatts och kompletterats. Dricksvattenfontänen har satts i drift.

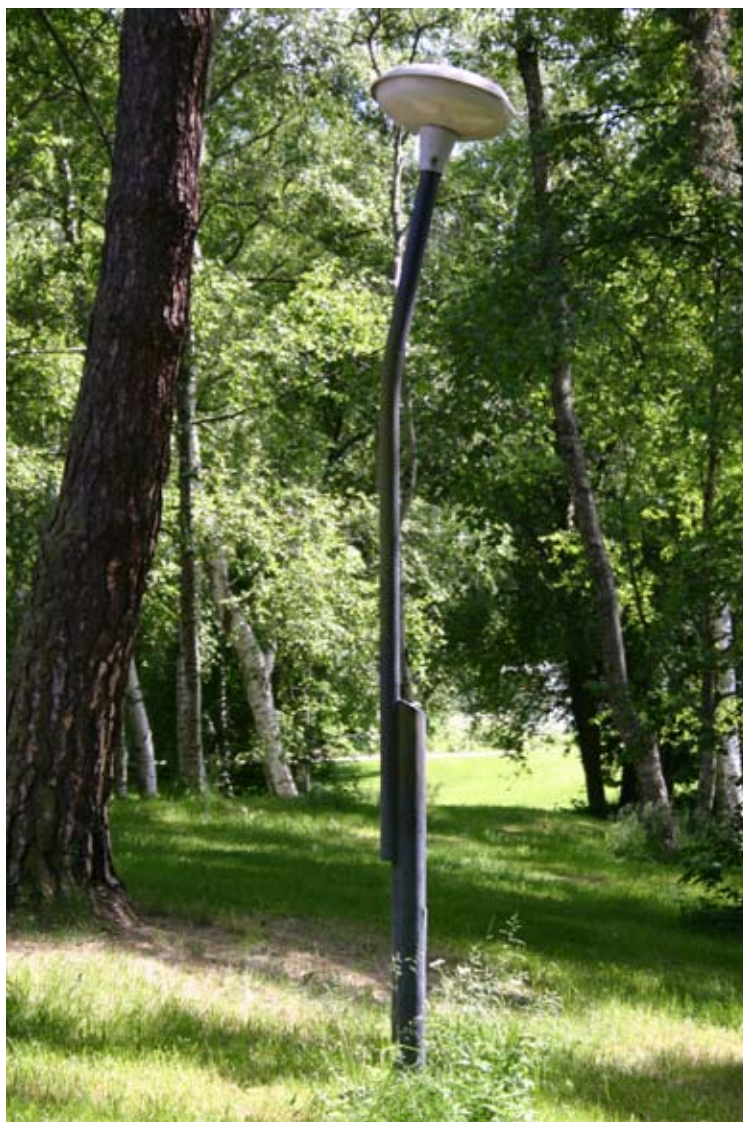
På kyrkotomten finns 16 stycken av Lewerentz specialritade lyktstolpar med karakteristiskt böjda stolpar, som om man förutsett att stolparna skulle komma att luta av marksättningar. Armaturen är Philips Post-Top (AM). Stolparna och armaturerna är i förhållandevis gott skick, men en del färgflagnings förekommer på stolparna. Många stolpar lutar, men det är inte särskilt störande med den aktuella utformningen av stolparna.

*Markuskyrkans
karaktäristiska
utebelysning.*

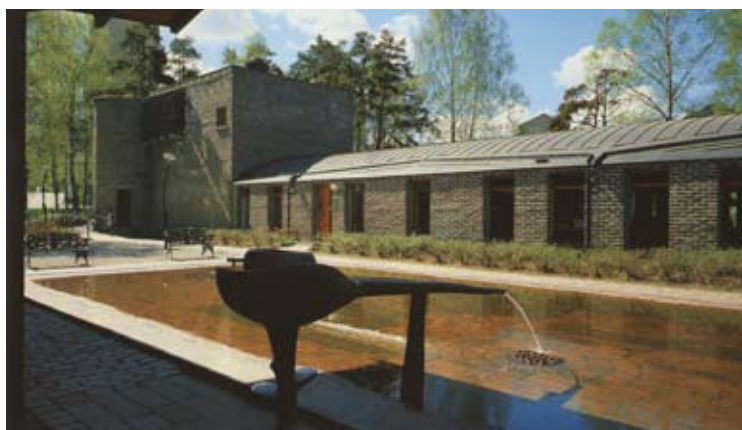
Dessa soffor har tillkommit på senare tid. Ursprungligen har det funnits soffor av sirligt gjutjärn. Samma typ eller liknande tillverkas fortfarande. De nu befintliga sofforna är i relativt gott skick. Vid den tidpunkt då de nuvarande sofforna är i behov av reparation eller på annat sätt flyttas eller demonteras bör de bytas ut till soffor lika de ursprungliga, som fortfarande (2006) finns i produktion.

*Bild över
gården, c.a
1988. Här syns
de soffor som
ursprungligen
fanns
utplacerade.*

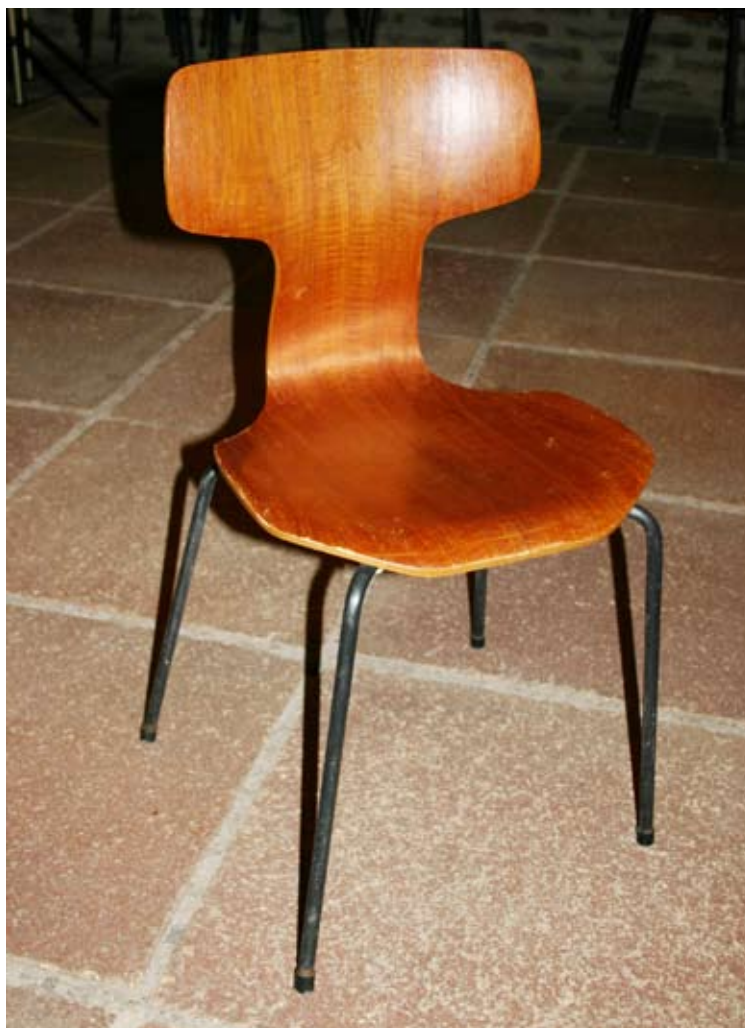
Ursprungligen inköptes 526 st stolar från Fritz Hansen med serienummer 3103. Drygt hälften var ursprungligen försedda med kopplingsbeslag. Ett stort antal stolar har gått förlorade och ett visst slitage märkbart på de återstående. Stolarna repareras under hand av kyrkans personal.

*Fritz Hansen
nr. 3103.*
