Stegeborgs slottsruin

Uppbyggnad av rasad mur

Krister Berggren och Per Rydberg

Stegeborgs slottsruin. Uppbyggnad av rasad mur
Teknisk och antikvarisk slutrapport
Krister Berggren och Per Rydberg

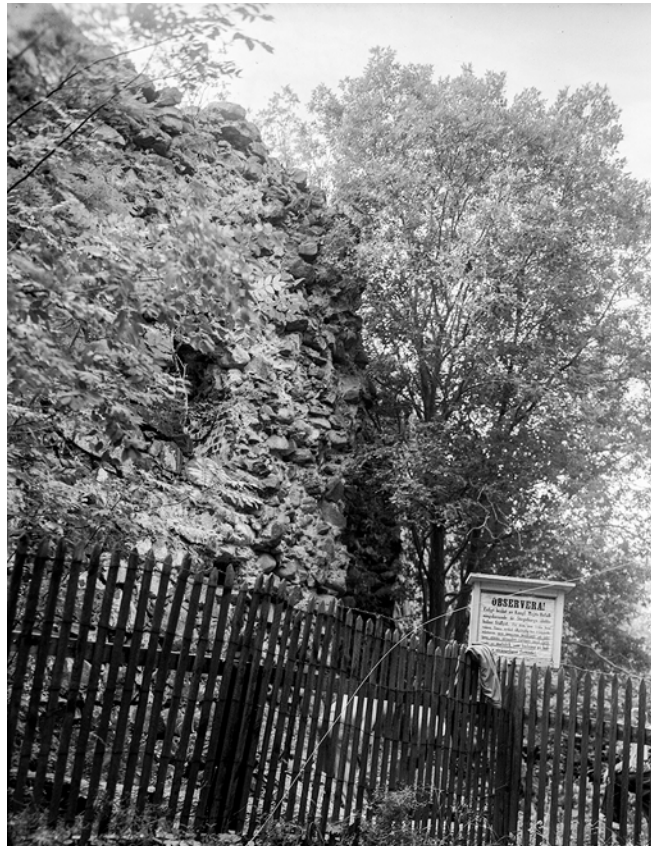
Foto på norra murens östra ände. Gissningsvis 1950-tal. (Fotograf okänd, Riksantikvarieämbetet.)

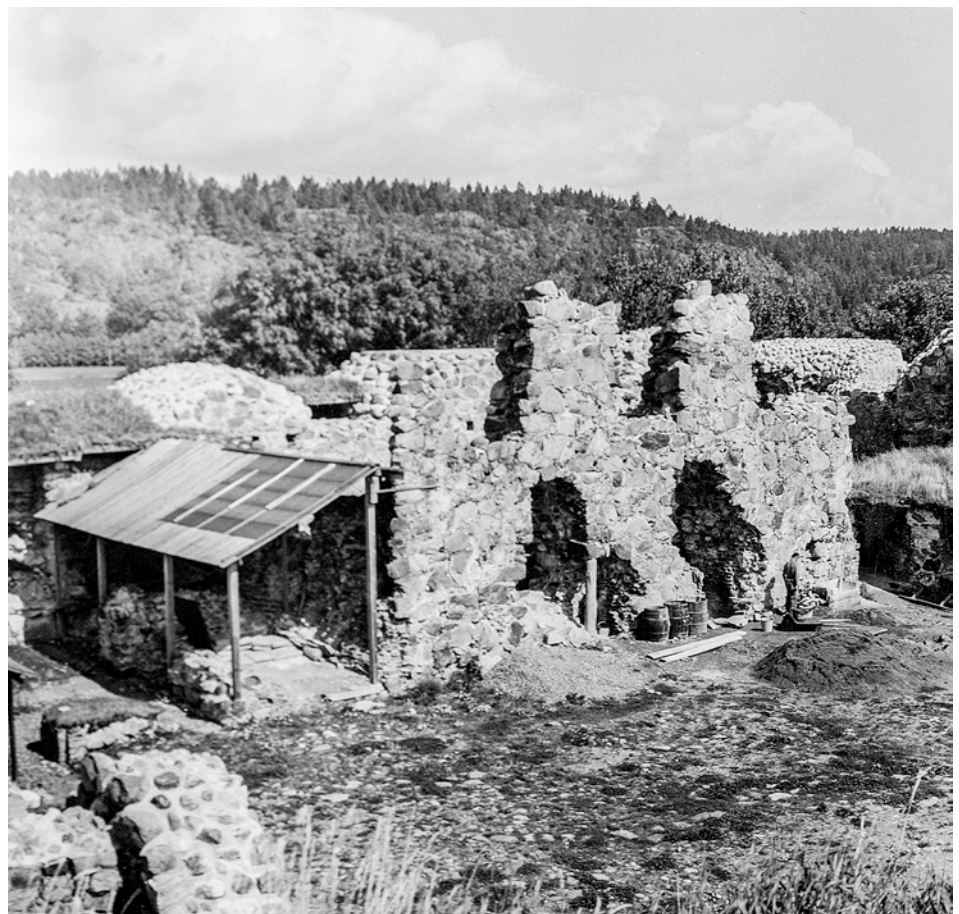
Foto taget från rundtornet efter 1940-talskonservering. Både betongtaken och det Ofalin-inblandade bruket är på plats. Kyrkotrappan har fått ett enkelt skyddstak. (Foto Nils Lagergren, Riksantikvarieämbetet, 1952.)

tillsatsmedel (kan möjligen utgöras av vattenglas) med uppgift att göra cementbruk vattentätt, i detta fall för att det övre skiftet skulle fungera som kröntäckning och förhindra vatteninträngning. Enligt vissa uppgifter på nätet var tätning med Ofalinbruk inte speciellt beständig.

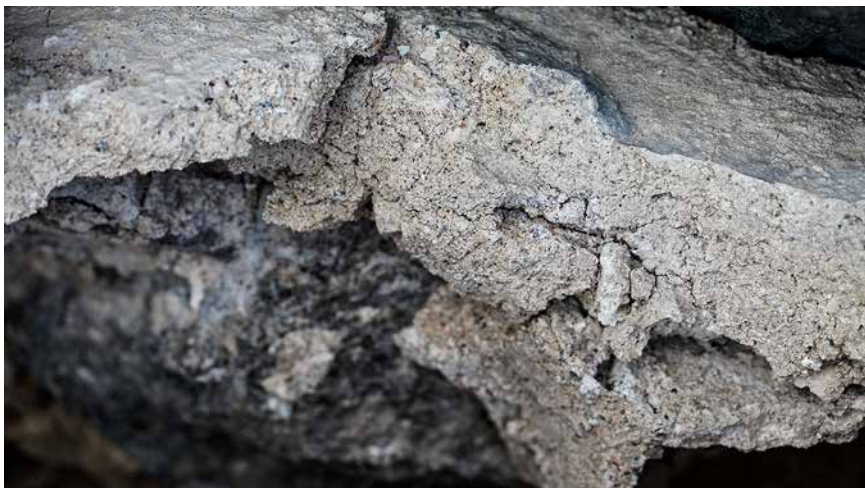
Överst i bild syns ovansidan på ett fyllningsskikt med välblandat, lättflytande bruk från murens övre halva. Både över och under brukskiktet finns hålrum.

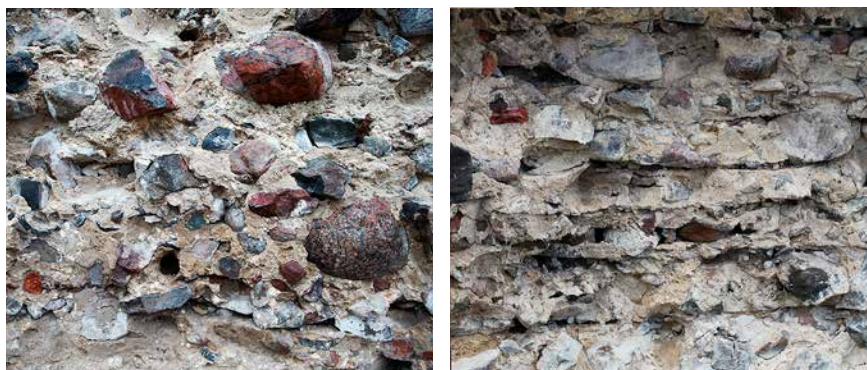
T.v.: Nederdelen av murkärnan med bomhål. Hål syns även vilka rimligen är avtryck från längre bindstenar som medverkat till att förankra murens skal i kärnan. Bruk med kalkklumpar.

T.h.: Övre delen av muren med liten skifthöjd och med lagren åtskilda av tunna grå "skräpskikt".

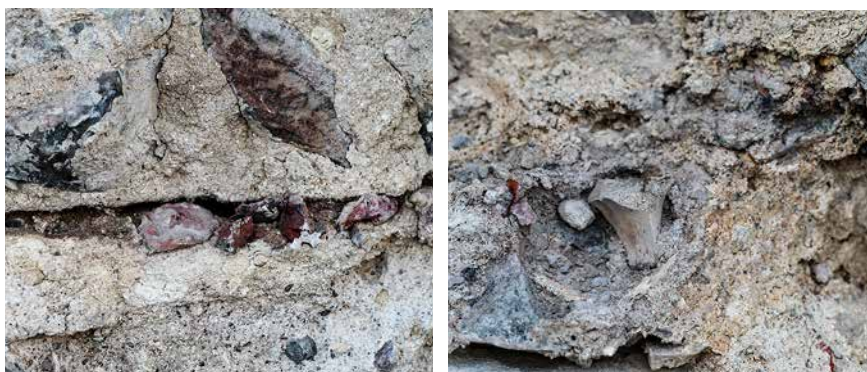
T.v.: Detaljfoto av tunt skräpskikt.

T.h.: Detaljfoto, tjockare skräpskikt i grå kulör innehållande ett litet matben. Skikten upplevdes på många håll som ett material utan bindemedel. På den här bilden är det dock fastare, mer sammanbundet, troligen av kalk från bruket i kärnan.

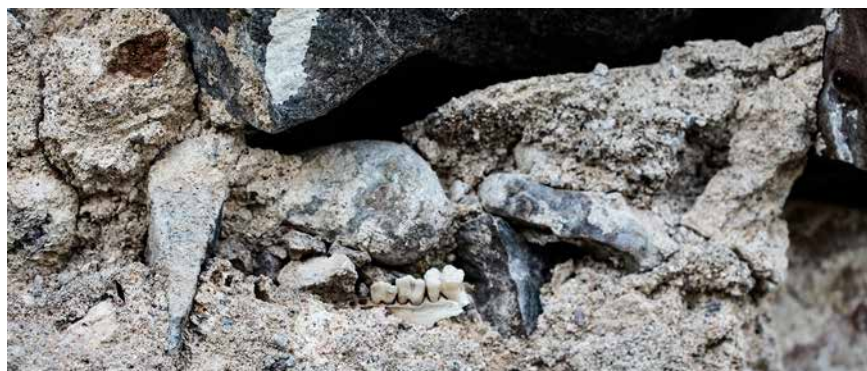
Färtänder bland matavfall i murverket (som grinar mot betraktaren). Ovanför syns översidan på ett fyllningsskikt med luftrum ovanför.

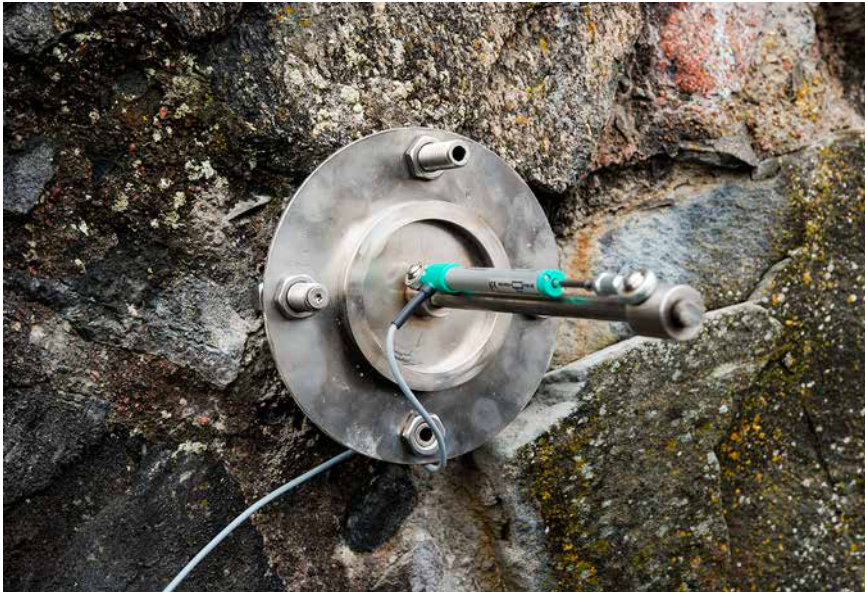
Rörelsegivare med fäste.

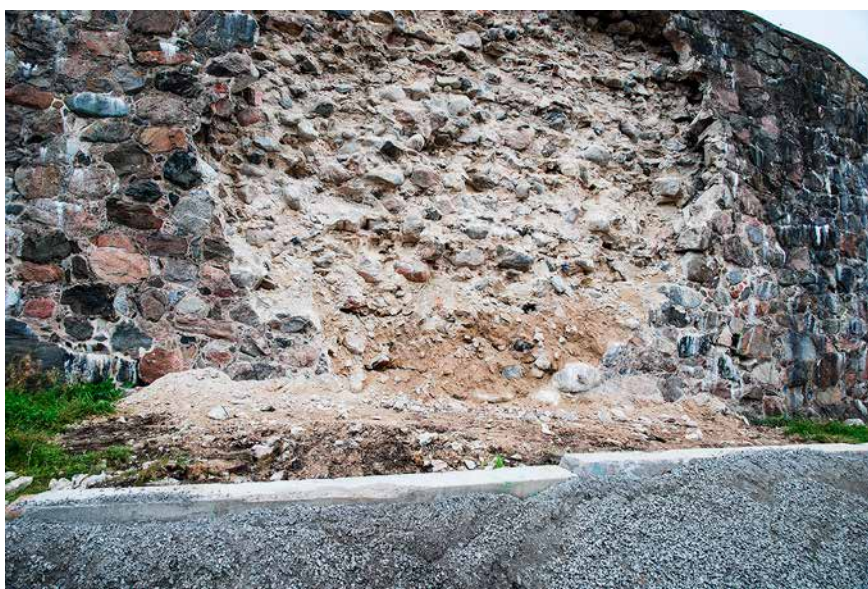
I förgrunden: skyddsbarriären fyra meter framför muren. Barriären är ungefär en halv meter hög och avsedd att stoppa stenar som faller eller petas ner från muren. Här har nerfallna skalstenar redan plockats bort, men rester av rasad kärna ligger kvar.

I ett första skede byggdes en stabil körväg fram till raspartiet där en plan arbetsyta anlades. Fyllningshöjden varierade mellan ungefär 0,30 och 1,20 m. Fyllningen utgjordes av enkla massor i form av sprängsten och betongskrot täckta av krossgrus. Ungefär fyra meter framför raspartiet byggdes en skyddsbarriär av storsten och pålkap. Barriären kompletterades med motfyllning av grus och sprängmattor för att öka stabiliteten. Det mesta av detta arbete utfördes med grävmaskin utan personal på marken framför raspartiet. Ingen fick sedan vistas på marken innanför skyddsbarriären innan muren stabiliserats. Därefter påbörjades arbetet att med en gripklo försedd grävmaskin plocka bort nerrasad skalsten och övriga rasmassor. All sten sorterades ut och förvarades för återanvändning.

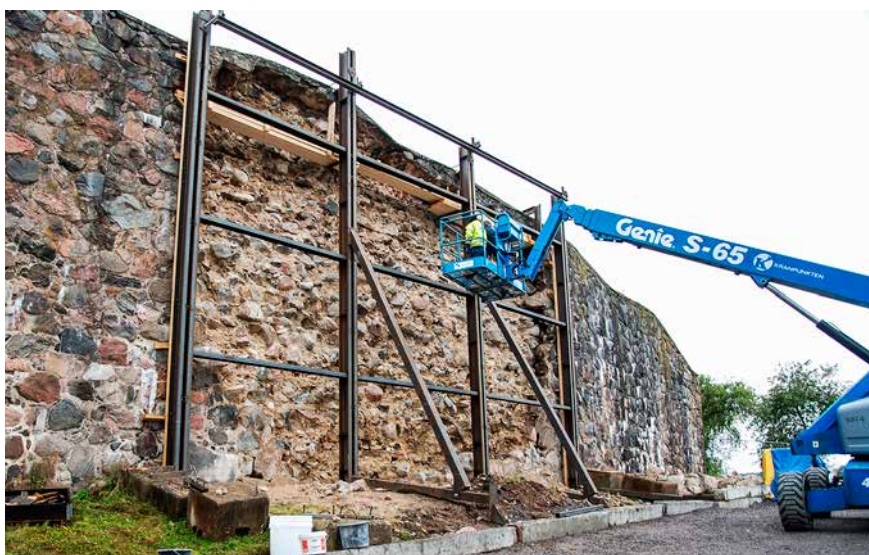
Stålkonstruktionen kompletterad. Rensning av kärnan utfördes från bomlift.

De lösa skalstenarna petades ner med en grävmaskin med gripklo och spett. När alla lösa stenar tagits bort var den frilagda kärnan 100 m². Den skrotades sedan manuellt med spett och renblåstes med tryckluft. Arbetet utfördes från bomlift. Alla sönderfrusna delar rensades bort.

Därefter monterades två mellanstöd på samma sätt som de yttre. Dessa försågs dessutom med snedsträvor på utsidan för att bli stabila. Mellan dessa vertikala stöd monterades horisontella stålreglar i form av U-balkar. Kvarvarande kärna ytförstärktes med ett sprutat tunt lager av NHL2-bruk. Detta skikt var också tänkt som ett separationsskikt mellan kärna och ett skikt EPS-cement, som skulle stå för provisorisk stabilisering tills skalet uppmurats.

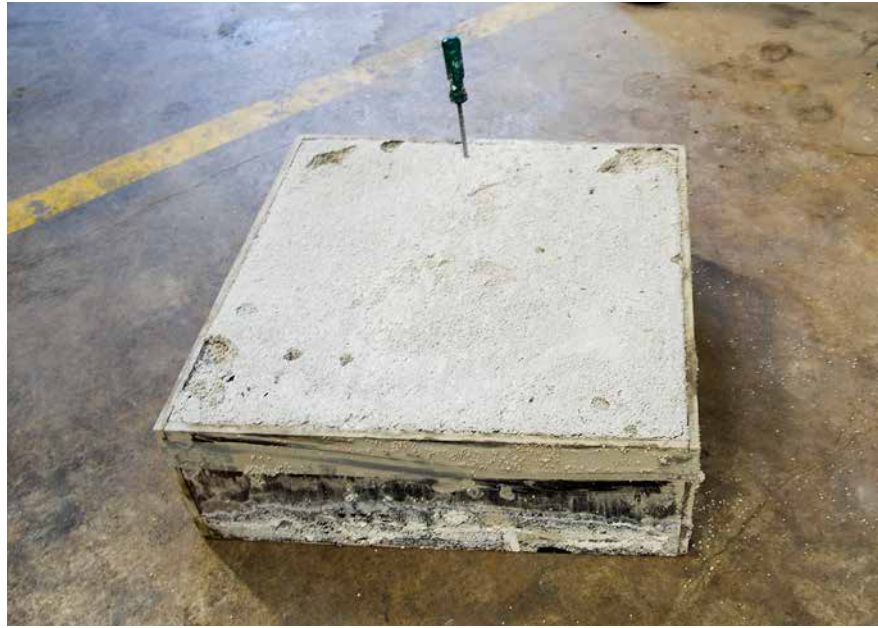
Prov på EPS-cement 200.

lämplig för motgjutning mot muren, eftersom den var tillräckligt stark, men lätt att riva med bara händerna eller med små handverktyg. Normal EPS-cement har densiteten 400 kg/m^3 och blir mycket hård.

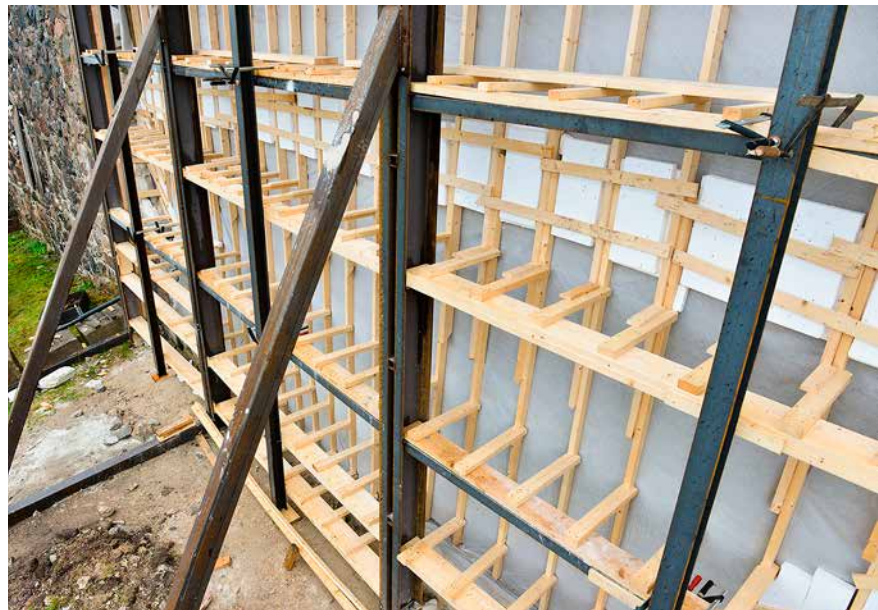
Formsättning av trä och fiberduk. Utrymmet mellan kärnan och fiberduken är igjutet med EPS-cement.

gjutmassan. Gjutning skedde i två etapper för att inte gjuttrycken skulle bli orimligt stora. EPS-cement tillverkades i en speciell pumpbil och massan pumpades direkt från bilen in i formen. Redan vid gjutningen kunde man utifrån reglarnas deformation ana att densiteten var högre än 200 kg/m^3 . Efter att ett provisoriskt skyddstak byggts över muren avetablerade entreprenörerna och anläggningen lämnades över vintern.

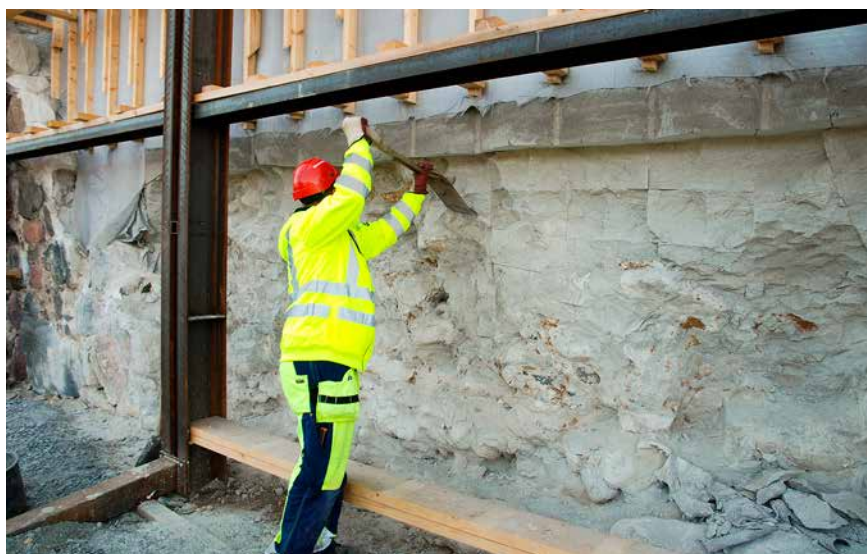
Rivningen av EPS-cementen tog betydligt längre tid än beräknat. Efter uppsplitsning med tigersåg bröts bitarna ner med slunga. Det sista spolades bort med kraftig högtrycksspruta.

ten som under vintern blivit väldigt hård och inte gick att bryta sönder. Uppsågning i strimlor med tigersåg visade sig vara det mest rationella. Det sista som satt fast i kärnan kunde spolas bort med en kraftig 3-fas högtryckstvätt. Rivningen tog minst tre gånger längre tid än beräknat utifrån erfarenheten av test utförd på levererat prov. Vid två kontrollmätningar av densiteten visade den sig vara 300 kg/m^3 i stället för utlovade 200. Leverantören hävdade då att "kvalitet 200" ska ha en densitet på 300 kg/m^3 , trots att det på deras hemsida angavs en densitet på 200 kg/m^3 .

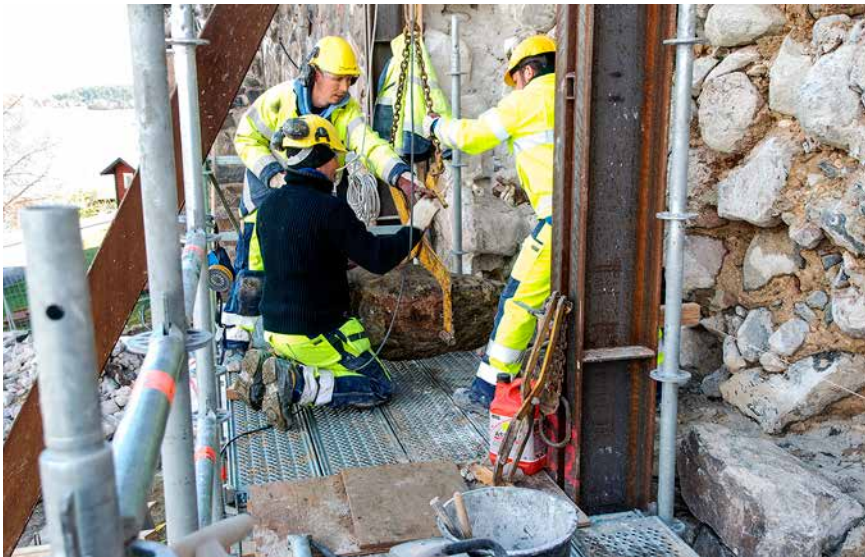
Bindsten baxas på plats med hjälp av stensax.

alltså mer hydrauliskt och något starkare än det ursprungliga murbruket. För fogstrykningen användes ett pigmenterat NHL5-bruk. Det bör undanröja risken för sönderfrysning.

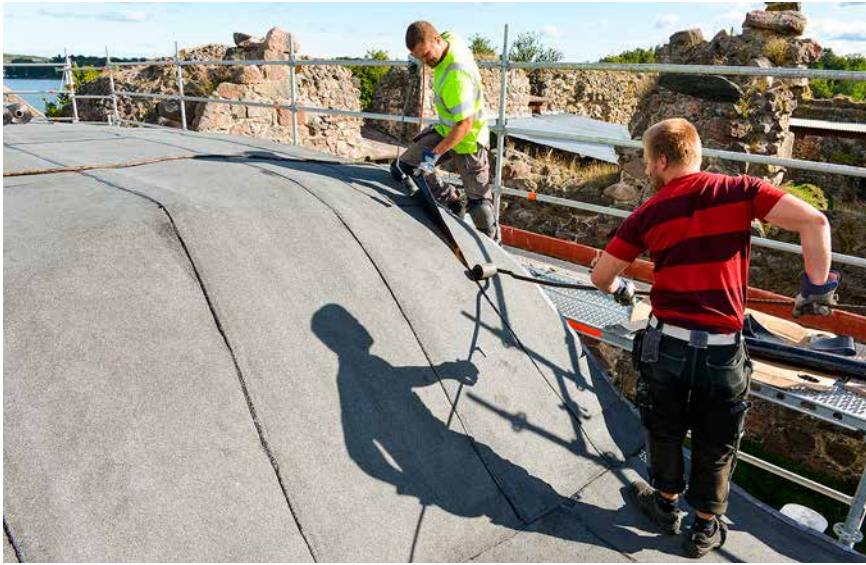
Läggning av asfaltmatta.

Den befintliga kröntäckningen av betong har försetts med ett tätskikt av en helklistrad enskikts asfaltmatta av typ SEP 5800. I båda kanterna har ett droppbleck av 2 mm tjock blyplåt monterats. Denna kröntäckning bedöms förbli helt vattentät under många år.

För att minska vattenbelastningen på fasaderna har kröntäckningen kompletterats med två lager grästorv, undre lagret med gräsytan neråt

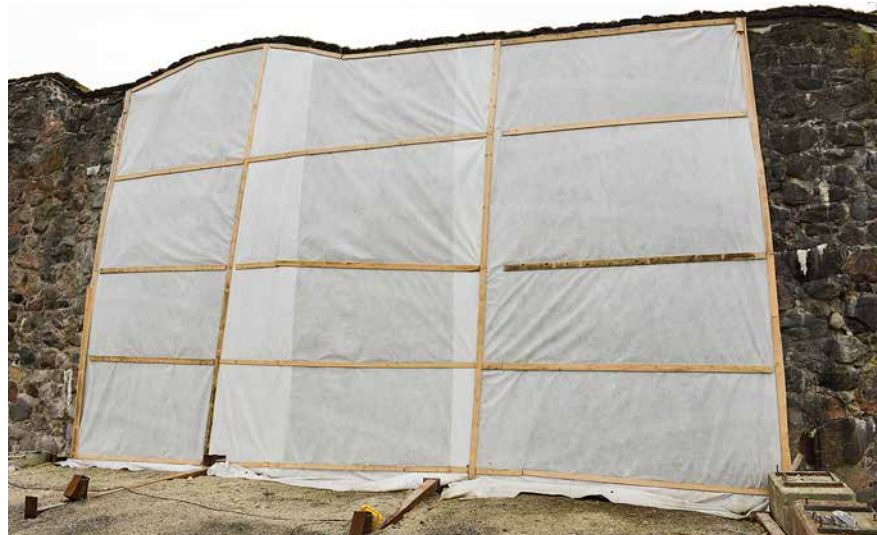
Muren skyddstäckt med vintertäckmatta och fiberduk inför vintern 2015/16 för att förhindra sönderfrysning av nya fogar.

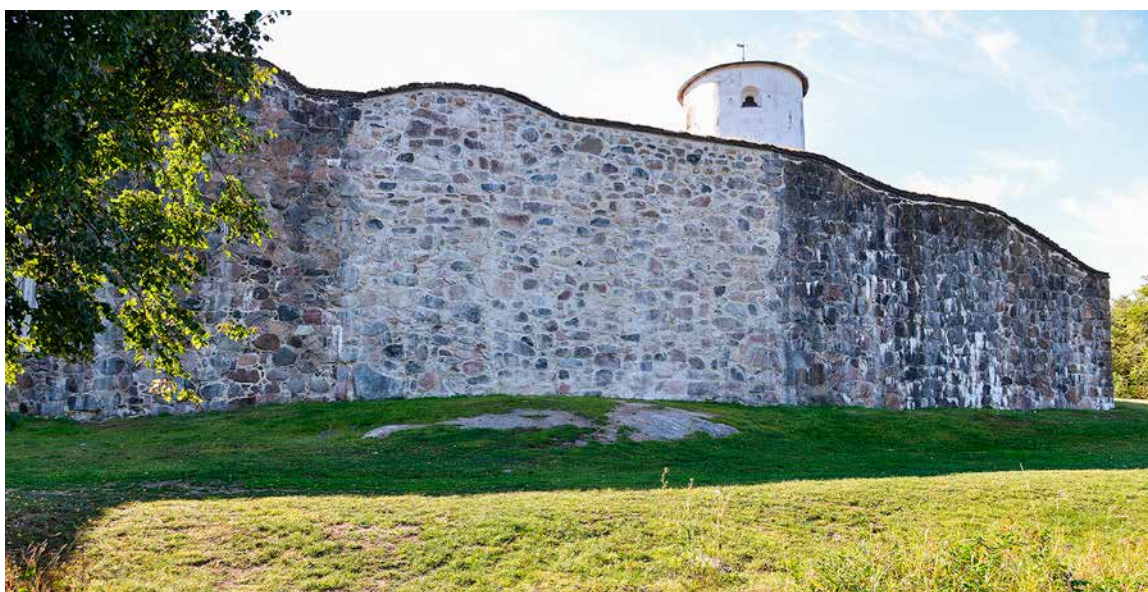
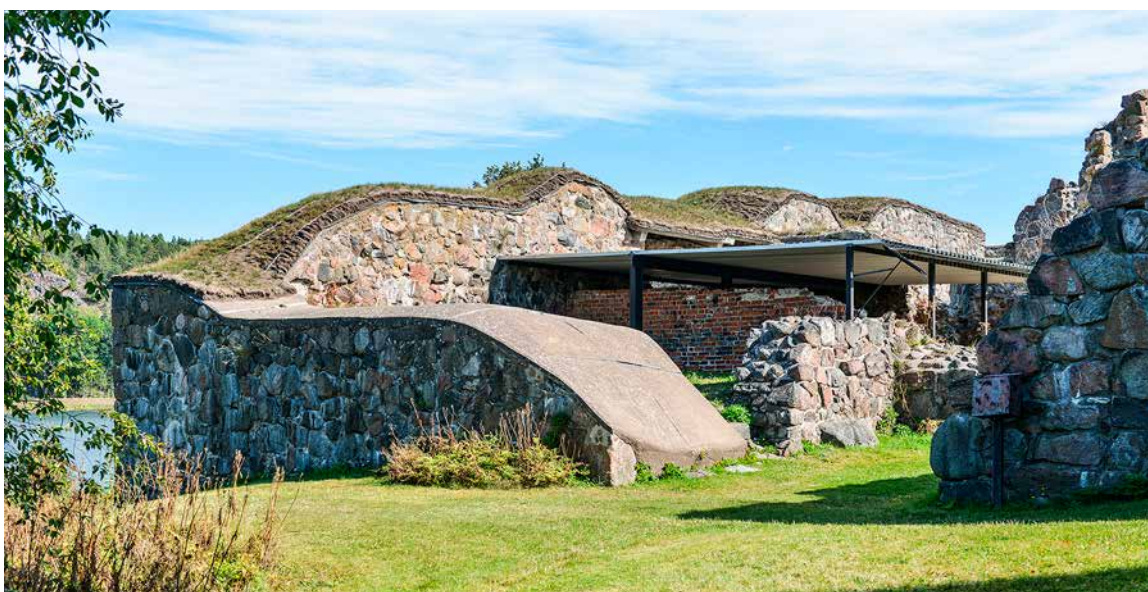
Utseende i augusti 2016. Gräset på marken har återetablerats. Grästorven på krönet har haft det något svårare. På grund av den torra sommaren och avsaknad av konstgjord bevattning har gräset i kanterna torkat ut. Det är bara att hoppas på en regnig sommar nästa år.

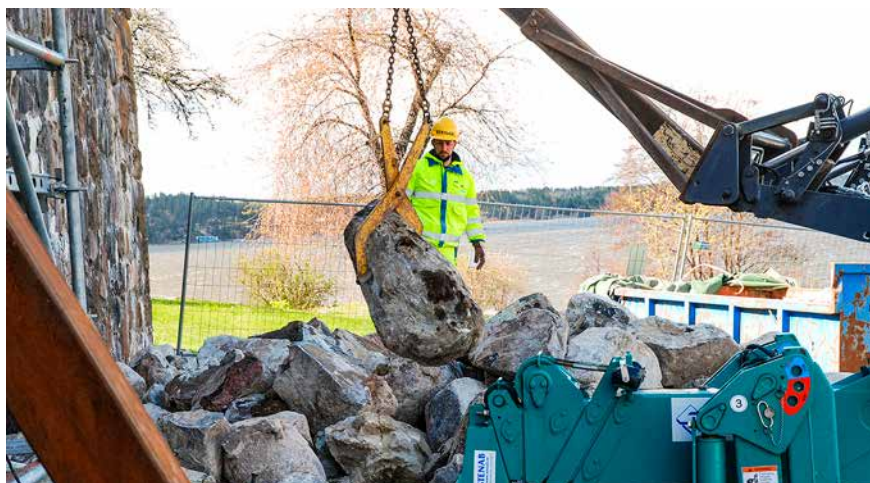
Stenarna lyftes med stensax. Ofta krävdes flera omtag för att få stenen att balansera.

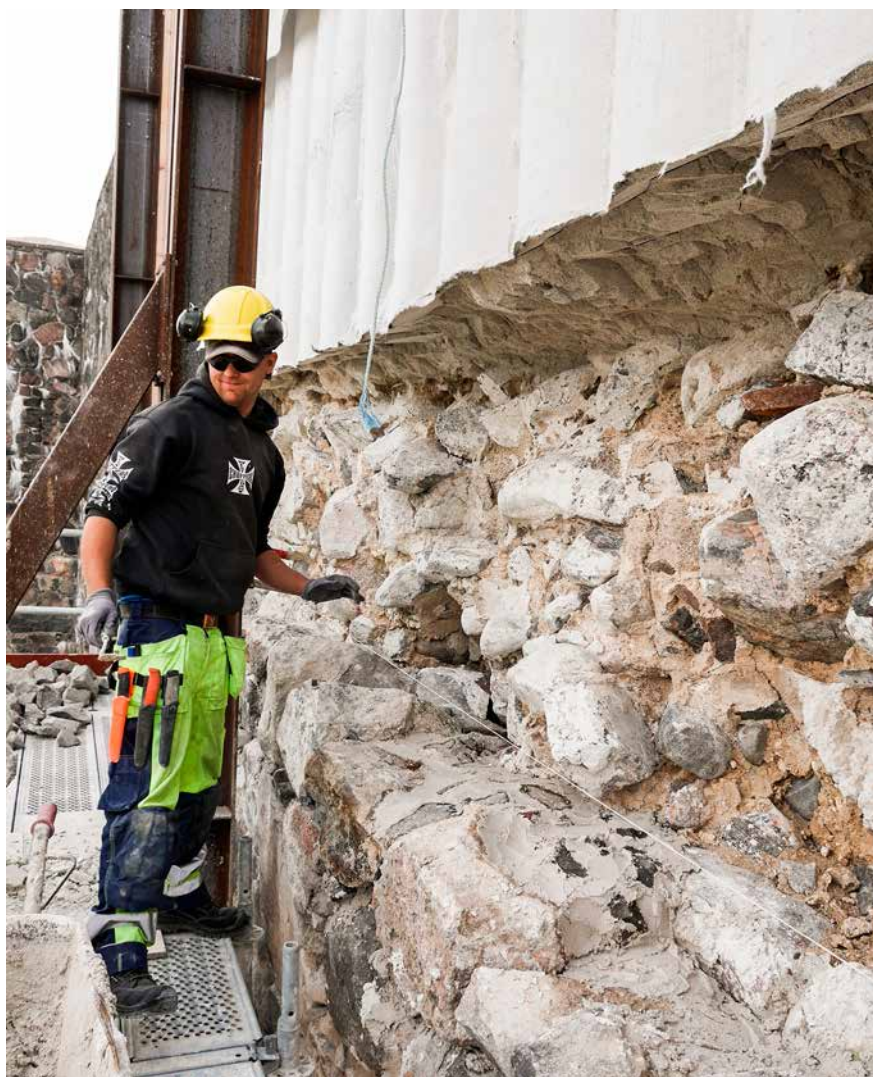
Uppbyggnad under det skyddande skiktet av EPS-cement. I höjd med hantverkarens hand syns ett upphugget hål för bindare.
