Vadstena klosterkyrka
Jämförelse av kontrefor N4 och åtgärdad kontrefor N5
Rapport 2012-12-29

Krister Berggren
Krister Berggren Byggekonsult AB

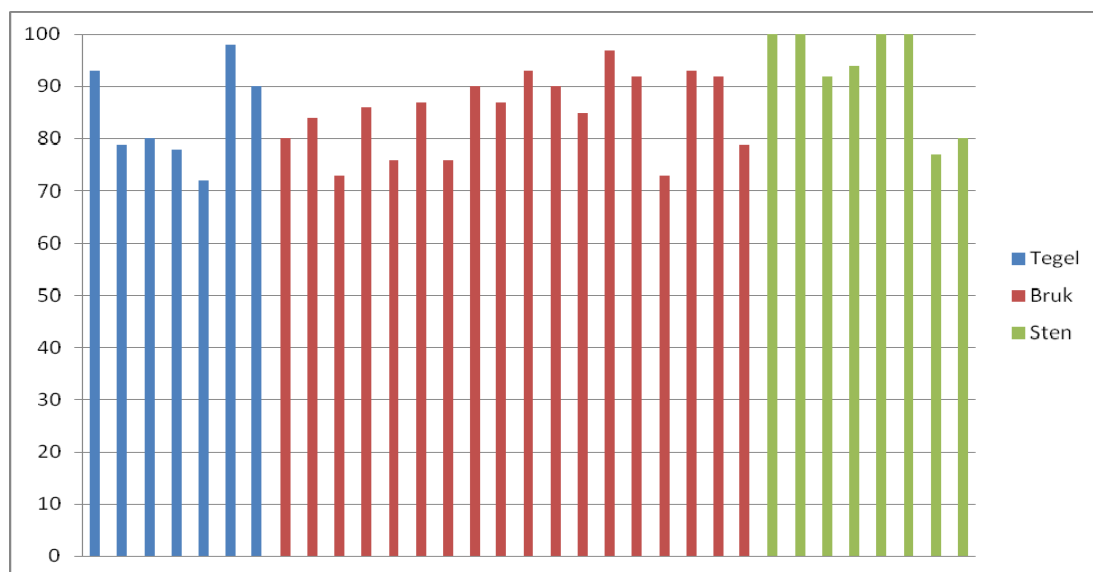
Teglets mättnadsfuktkvot var genomsnittligt 15,0 % (12,2-16,9 %) och brukets 14,4 % (9,1-20,7 %).

Kapillär mättnadsgrad i uttagna prover fördelat på olika material.

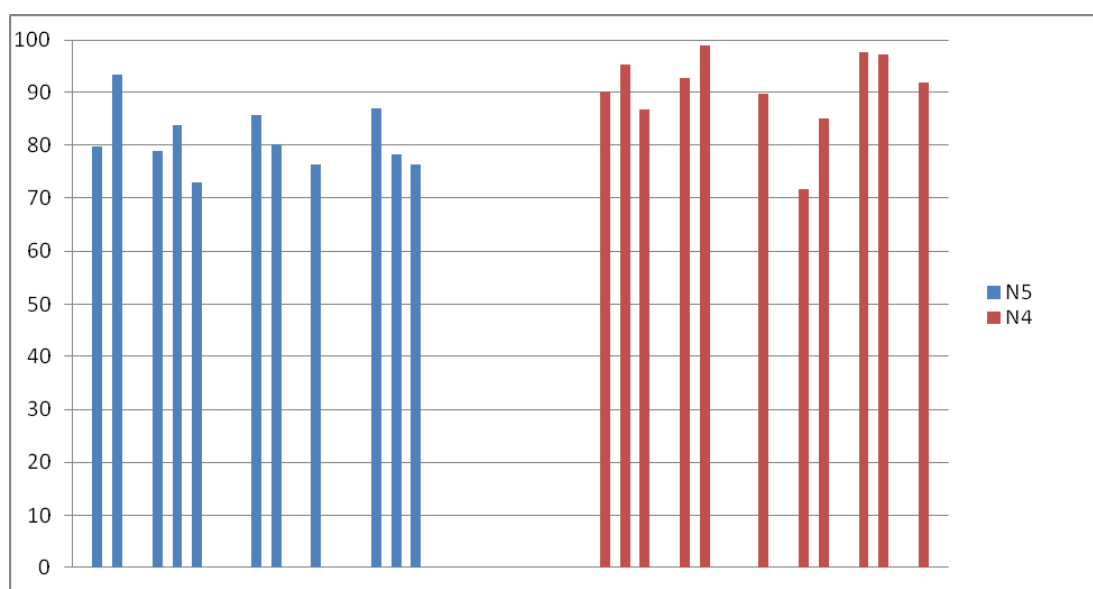
N4	81 %
N5	91 %

Skillnaden är så stor att den är svår att förklara på annat sätt än att åtgärderna som utfördes 1994 har haft effekt. Men uttorkningen har inte alls gått så långt som vi beräknade då. Enlig beräkningarna från 90-talet skulle fuktkvoten nu vara nere i det hygroskopiska området, vilket torde röra sig om KMG av storleksordningen maximalt 20-30 %. Uttorkningen har alltså inte alls gått i den takt vi beräknade. Det kan bero på att avdunstningsytan i de borrade kanalerna är en bråkdel av den vi räknade med genom att en stor del av mantelytan består av tät ogenomtränglig kalksten. Det kan också vara så att vatten hela tiden tillförs utifrån genom fogarna i en takt som nästan kompenserar uttorkningen.

Kapillär mätnadsgrad i uttagna prover fördelat på kontrefor N5 och N4.

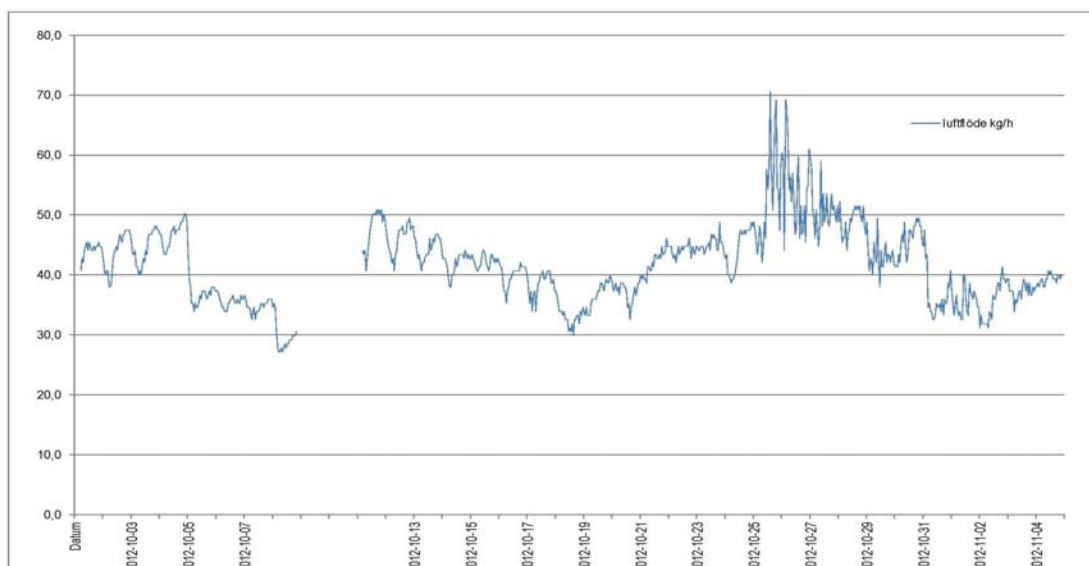
Luftflöde genom de två borrarade kanalerna i N5.

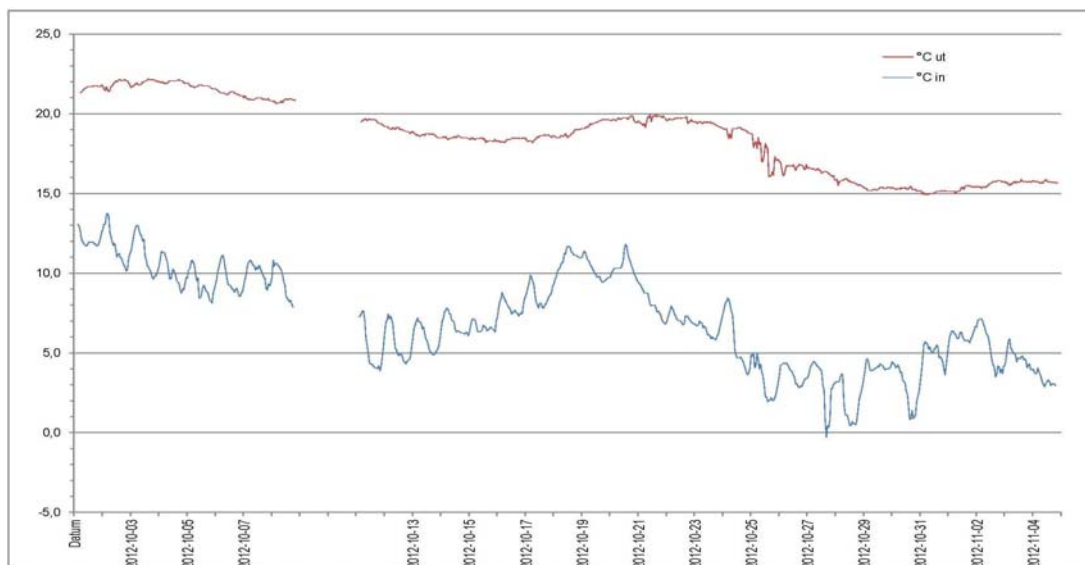
Installationen av värmekablar i de båda borrarade kanalerna bidrar effektivt till den möjliga uttorkningen på två sätt, dels höjer den temperaturen i kanalen med totalt ca 10 °C mellan ut- och inlopp, det vill säga i genomsnitt med ca 5 °C, vilket ger en skorstenseffekt, dels ökar den luftens fuktupptagningsförmåga och därmed avdunstningen genom temperaturhöjningen.

Temperatur vid inlopp och utlopp till borrarad kanal. Temperaturhöjningen är ca 10°C.

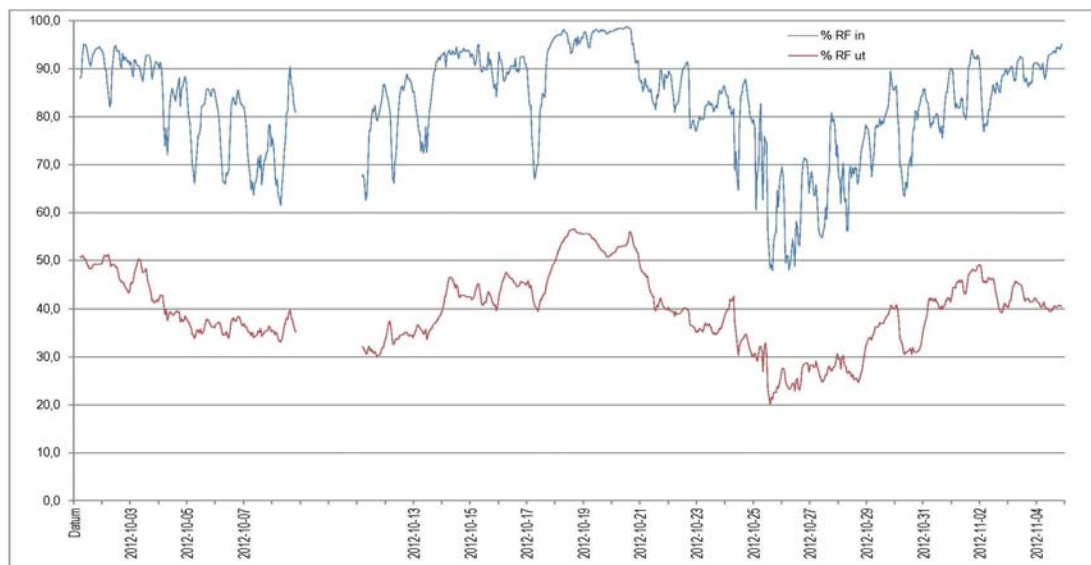
Relativ fuktighet vid in- och utlopp. RF sjunker med cirka 40 %-enheter på vägen genom kanalen på grund av uppvärmningen.

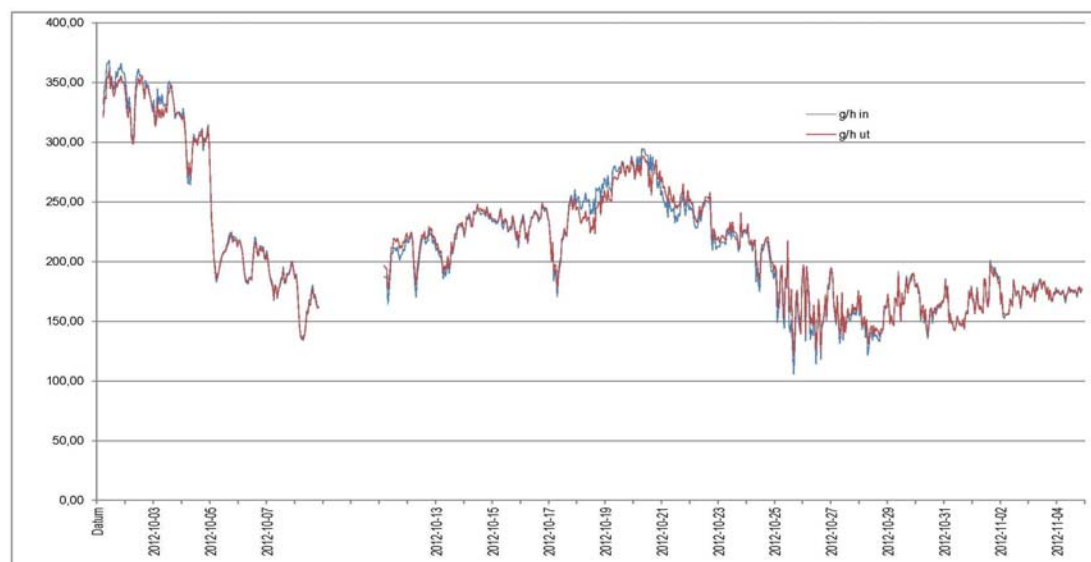
Troligen sker det en mycket liten uttorkning genom ventilationen. Att den är så liten trots att det finns mycket fukt kvar i kontreforen kan bero på att en stor del av kanalväggen består av tät kalksten. Bara en mindre andel utgörs av bruk och tegel genom vilken uttorkningen kan ske.

In- och utgående fukt i ventilationskanalerna. Skillnaden är mycket liten.
