Grönskärs fyr Syn 2022-07-24

Fyrens skick

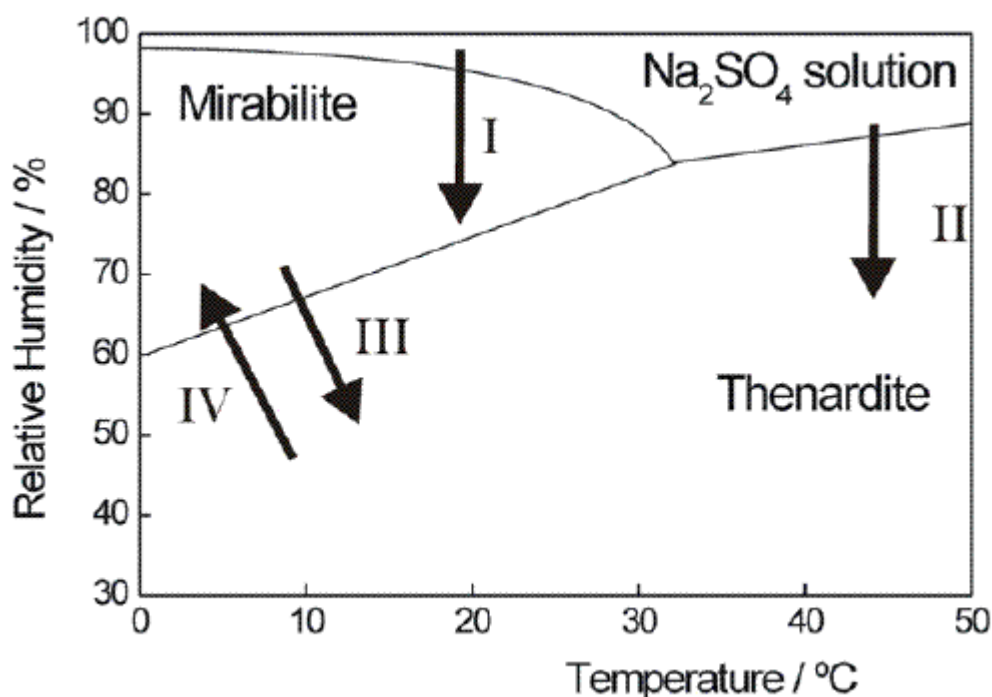
Vi lät 1992 Analytica AB göra en analys av saltet i fyren. Analysen visade att saltet till stor del utgörs av natriumsulfat. I kristallin fas påvisades både natriumsulfat och natriumkarbonat (soda). Inga klorider påvisades inne i fyren. Även den kraftiga saltvittringen tyder på natriumsulfat som är ett mycket aggressivt och tyvärr i murverk vanligt förekommande salt.

Samma år togs beslut om att ersätta befintlig balkongdörr, åtminstone under sommarhalvåret med en jalousidörr för att förbättra ventilationen i fyren. Gallergrinden och luftgallret i ytterporten fanns 1991. Osäkert när de tillkom. I samband med entreprenadens slutförande 1995 bestämdes att man genom en anpassad ventilation skulle försöka hålla relativa fuktigheten så låg att inga fasomvandlingar skulle ske i natriumsulfaten, det vill säga ligga i fasen Thenardit hela tiden. Fyren skulle då ventileras kraftigt under sommarhalvåret och tillslutas under vintern. Inga klimatmätningar har utförts och det är osäkert om man lyckats hålla inneklimatet tillräckligt torrt. Däremot kan man konstatera att saltvittringen fortsatt. Ju torrare det är inne desto mera salt förs in till närheten av innerytan genom att avdunstningen ökar. Dessutom finns det större mängder fukt en liten bit in i murarna där fasomvandling sker även om inneluften är tillräckligt torr.

Då det nu visat sig att den prövade metoden inte fungerat bra kan det vara värt att under något år pröva en annan taktik, nämligen att skapa ett mera jämnt klimat genom att byta tillbaka till den gamla täta balkongdörren och hålla alla dörrar, även innerdörrar, stängda hela tiden. Försöket bör följas upp ordentligt så att inga mögel, kondens eller isproblem uppstår. Jag rekommenderar att man sätter in datalogger av hög kvalitet på olika nivåer i fyren. Säkrast är att använda Rotronic, som i motsats de flesta andra fabrikat klarar både låg temperatur och hög fuktighet. Den ökade fuktigheten kommer att medföra att mera salt kommer ut på och utanför ytan på insidan som en sorts saltskägga. Men vittringen kommer förhoppningsvis att minska.
