## Svartbrödraklostrets källare, Stockholm

### Försök med att begränsa saltvittring genom klimatstyrning

*Stockholm 2020-08-06*

*Krister Berggren & Anders Hedlund*

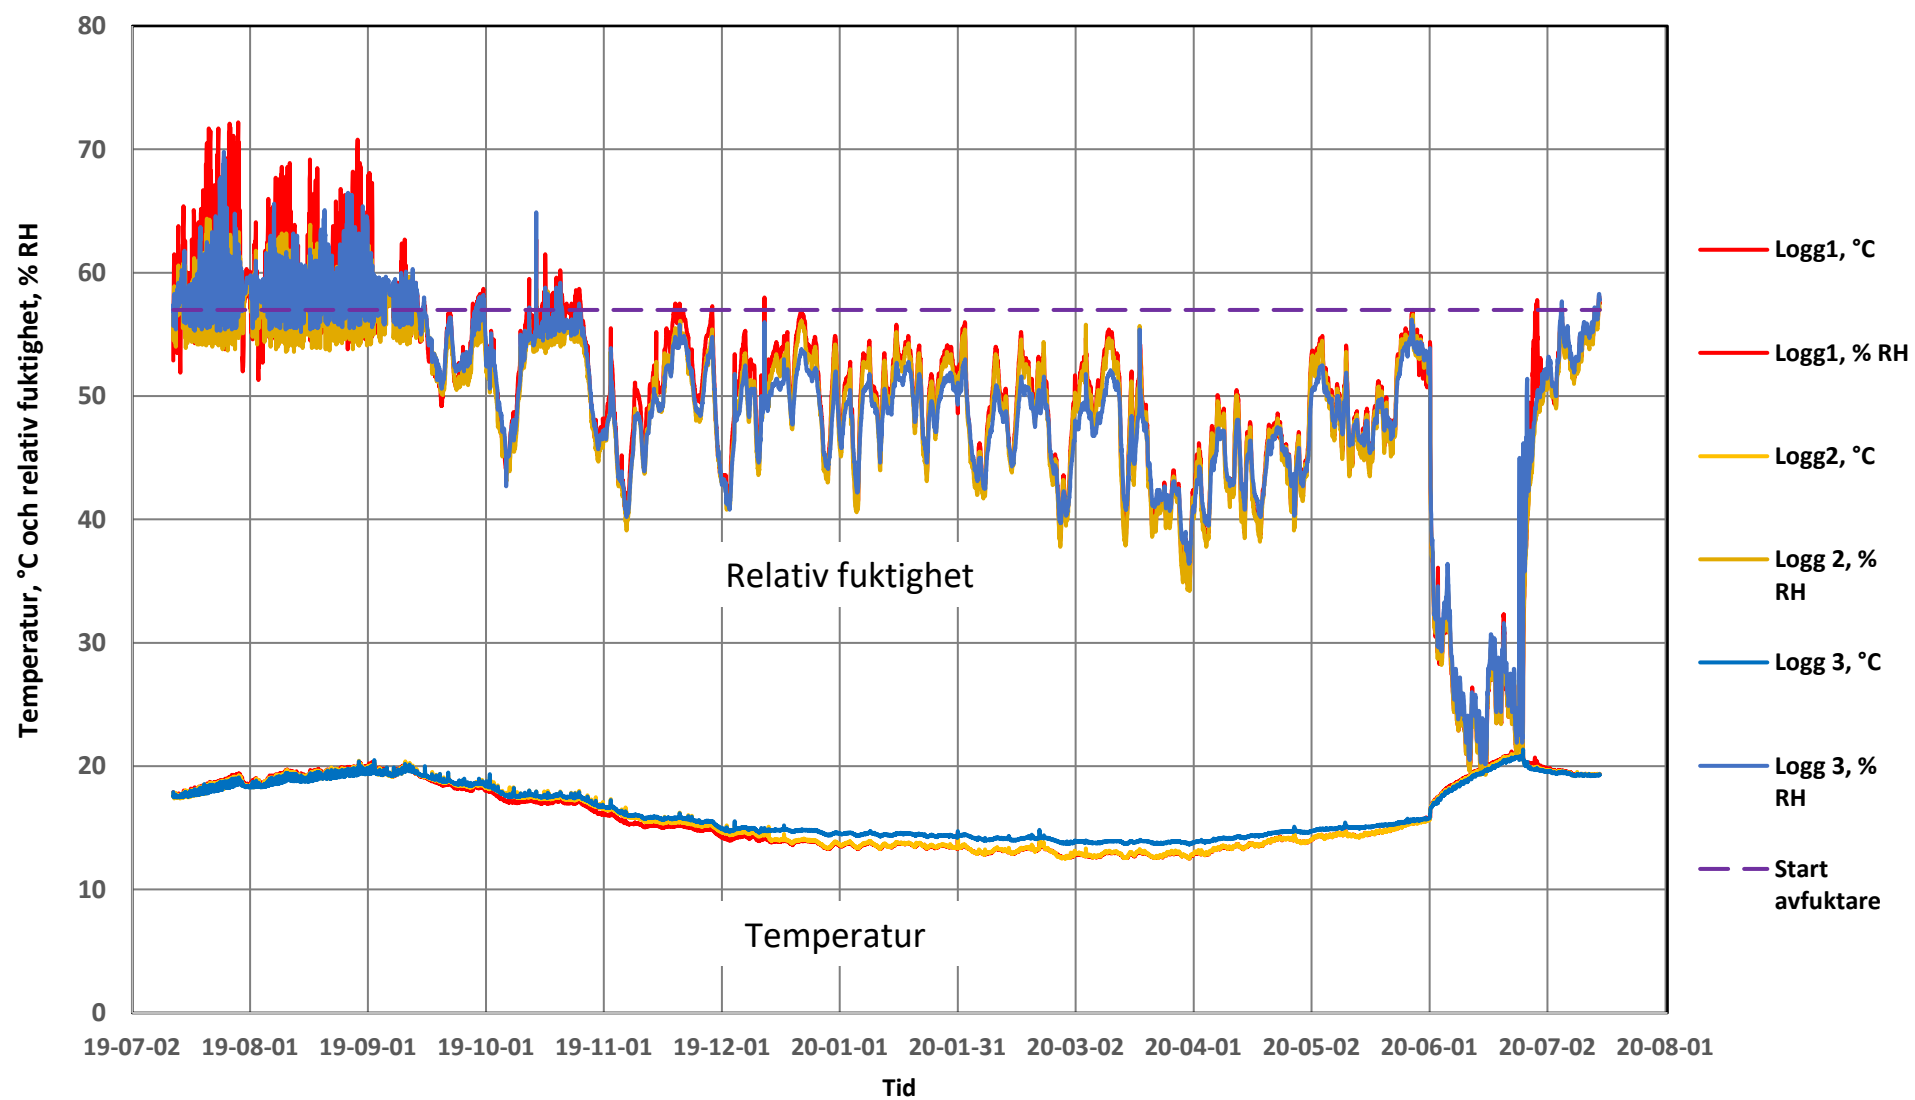
## Temperatur och relativ fuktighet i Svartbrödraklostrets källare juli 2019 till juli 2020

Det har visat sig att nedfallet har minskat mycket kraftigt under andra halvan av första året, det vill säga januari till juni 2020 efter att alla justeringar av anläggningen har utförts. Om det beror på att avfuktaren och metoden fungerar eller om det beror på något helt annat är det för tidigt att uttala sig om. Det är först efter fyra års mätningar som man med någorlunda säkerhet kan utvärdera om metoden fungerar.

Relativ fuktighet och temperatur 2019-07-12—2020-07-15
