# Täljehus borgruin Vårdplan

Planen är upprättad av Krister Berggren 2017 på uppdrag av Södertälje kommun. Planen bör ses över varje år och uppdateras när behov av någon anledning föreligger.

Ruinen och holmen har dokumenterats genom laserskanning. Plan och fasader har redovisats i ritning A001-A009. Det finns kompletta färgade punktmoln (.pts) av ruinen från våren 2016 före restaurering och från våren 2017 efter restaurering. Med hjälp av Leica TruView kan man enkelt zooma in och studera detaljer, ta enklare mått och se förändringar i framtiden.

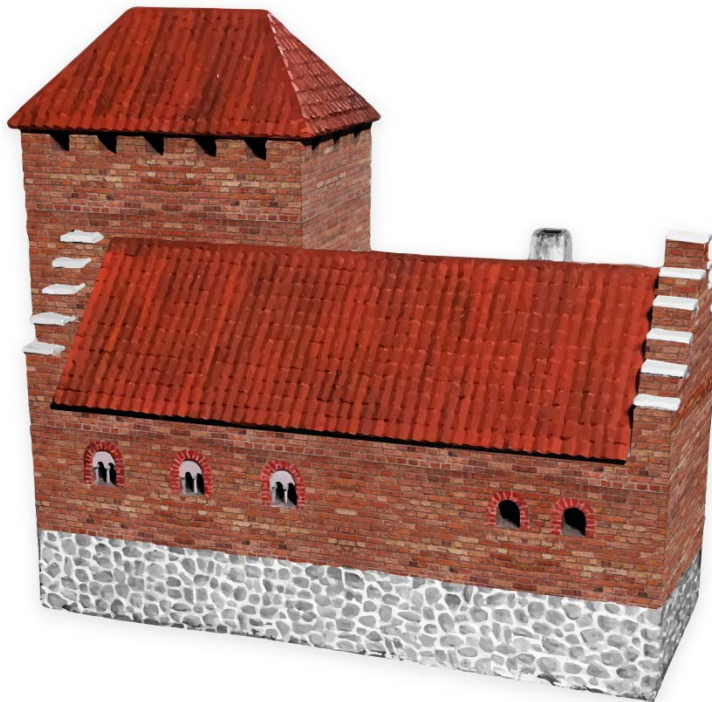
Borgens huvudbyggnad som den kan ha sett ut på medeltiden.

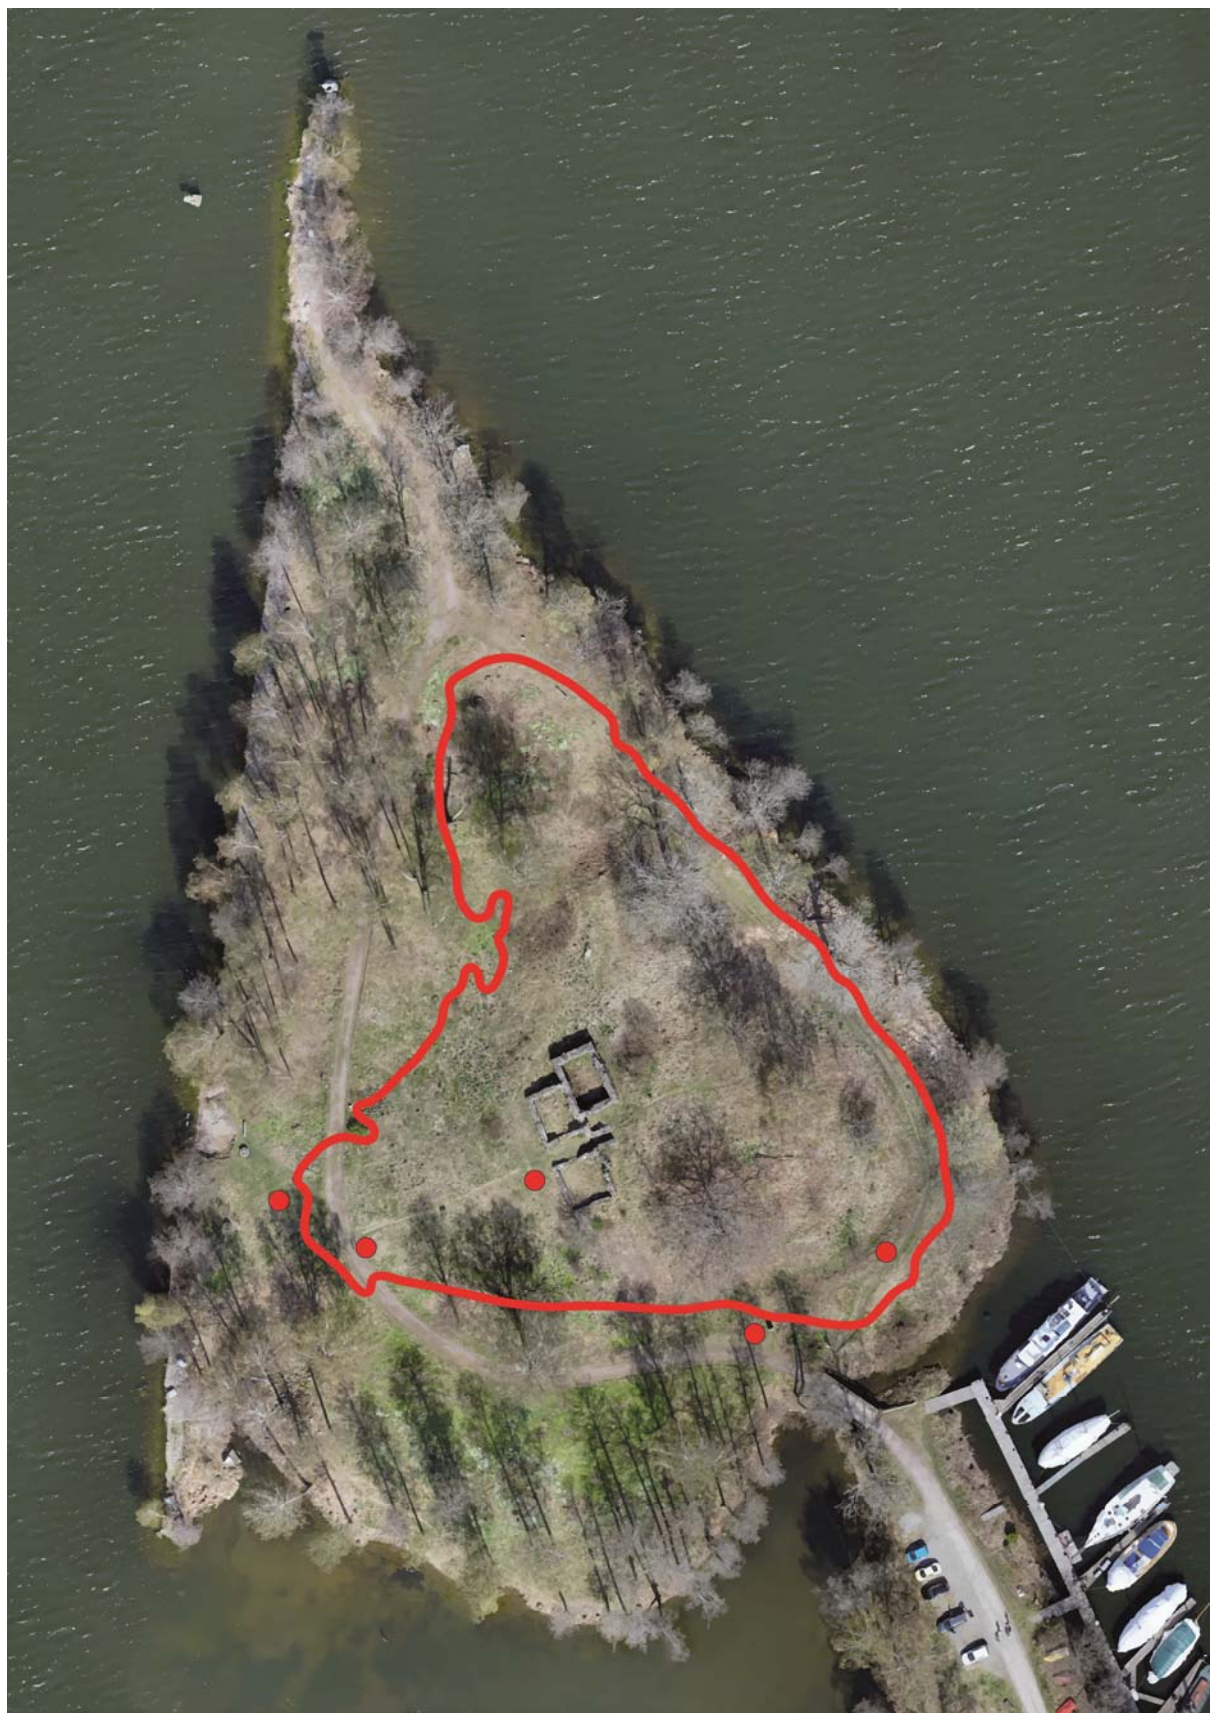
Rektifierat ortofoto över Slotsholmen i dag. Röd kurva markerar Mälarens nivå omkring år 1300, som då låg ungefär 2,5 m högre upp på holmen. De röda prickarna markerar platsen för de fem informationsskyltarna. Det som ser ut som lutande träd är skuggor av träden på marken, medan själva träden rensats bort i den tredimensionella modellen för att marken ska framträda.

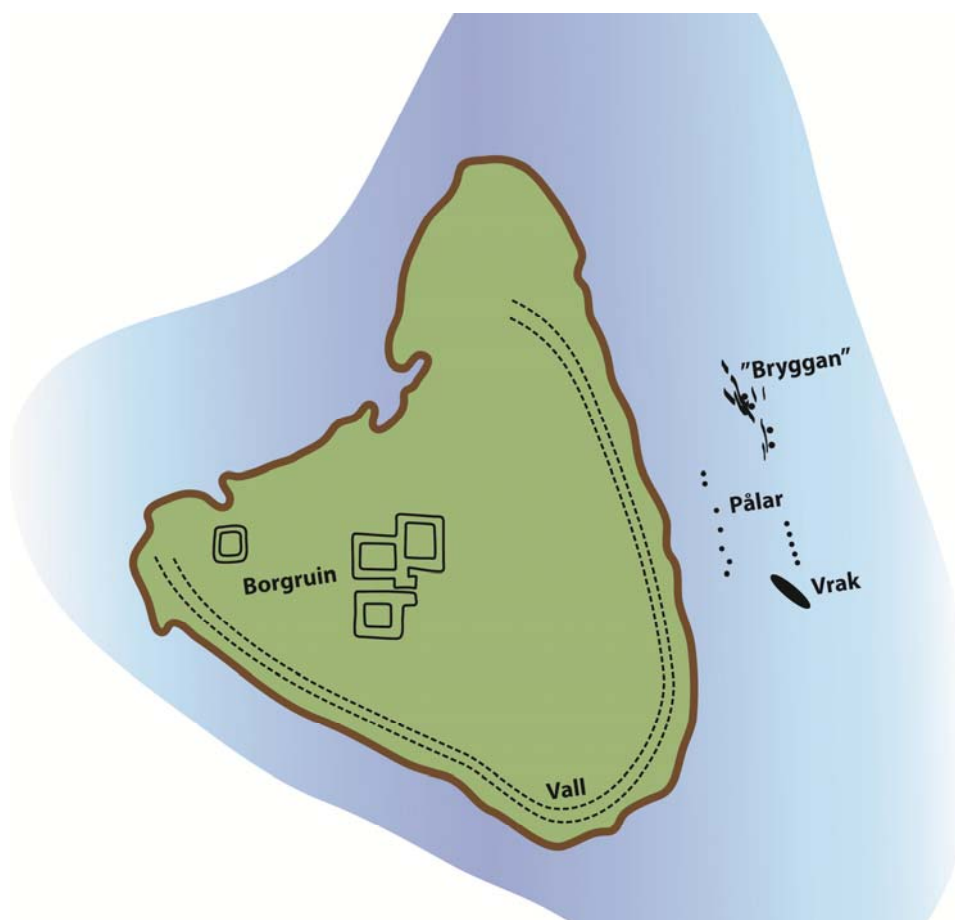
Holmens tänkbara utbredning år 1300.

Om man bara utgår från dagens topografi och strandförskjutningarna tyder allt på att Slottsholmen måste ha varit en holme utan landförbindning på medeltiden.

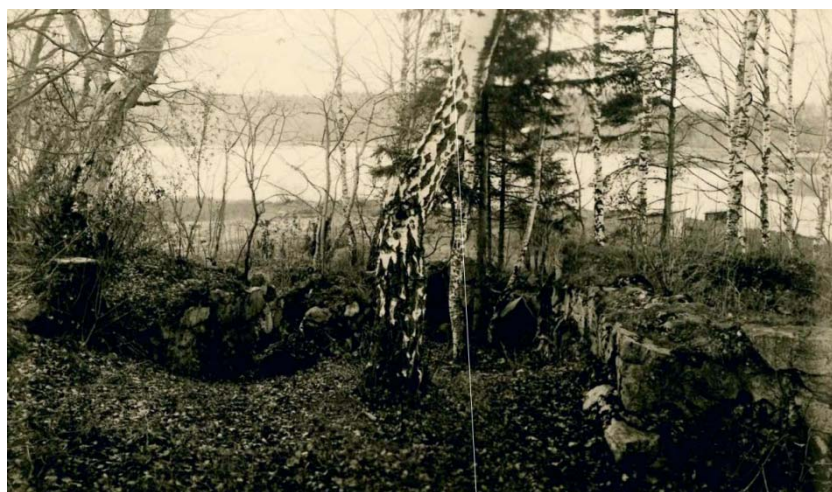
Den igenvuxna ruinen före 1937. Till höger tornmuren och till vänster ans källarhalsen.

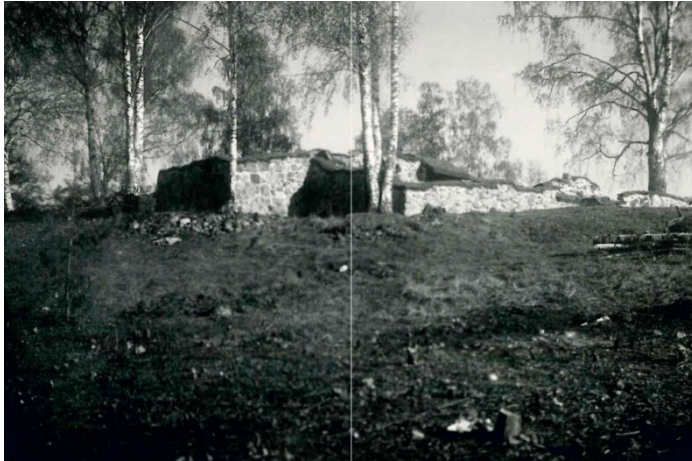
Ruinen efter 1937 års konservering och röjning.

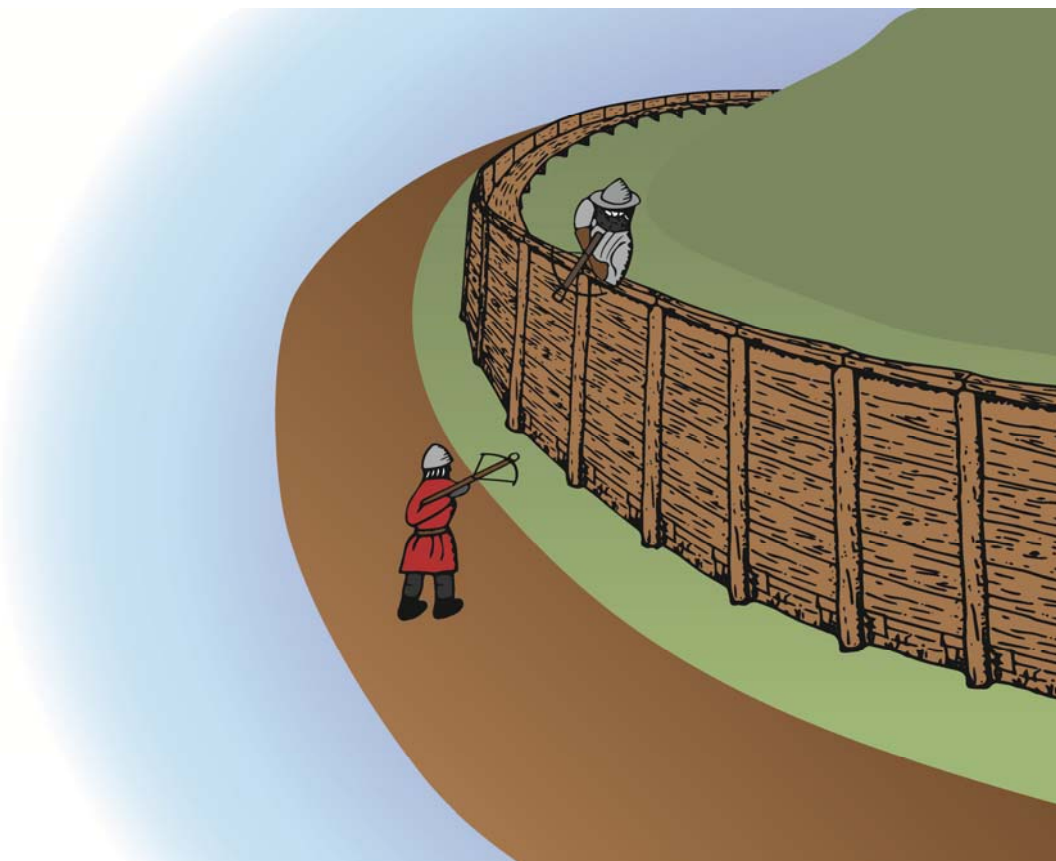
Vallen som den kan ha sett ut med sitt bålverk av trä. (Bearbetad teckning av Annika Jeppsson avseende borgen Faxeholm)

Runt åtminstone större delen av holmen fanns en försvarsvall, troligen med ett bålverk (skiftesverk) av trä på toppen. Innanför vallen fanns en vallgrav. Den har inte varit vattenfylld utan troligen varit avsedd som skyddad kommunikationsväg längs vallen. Vallarna finns till stor del bevarade, främst på holmens östra och södra sida. Vallarna var placerade några meter från stranden på medeltiden, men nu ligger de flera meter från strandlinjen på grund av landhöjningen.

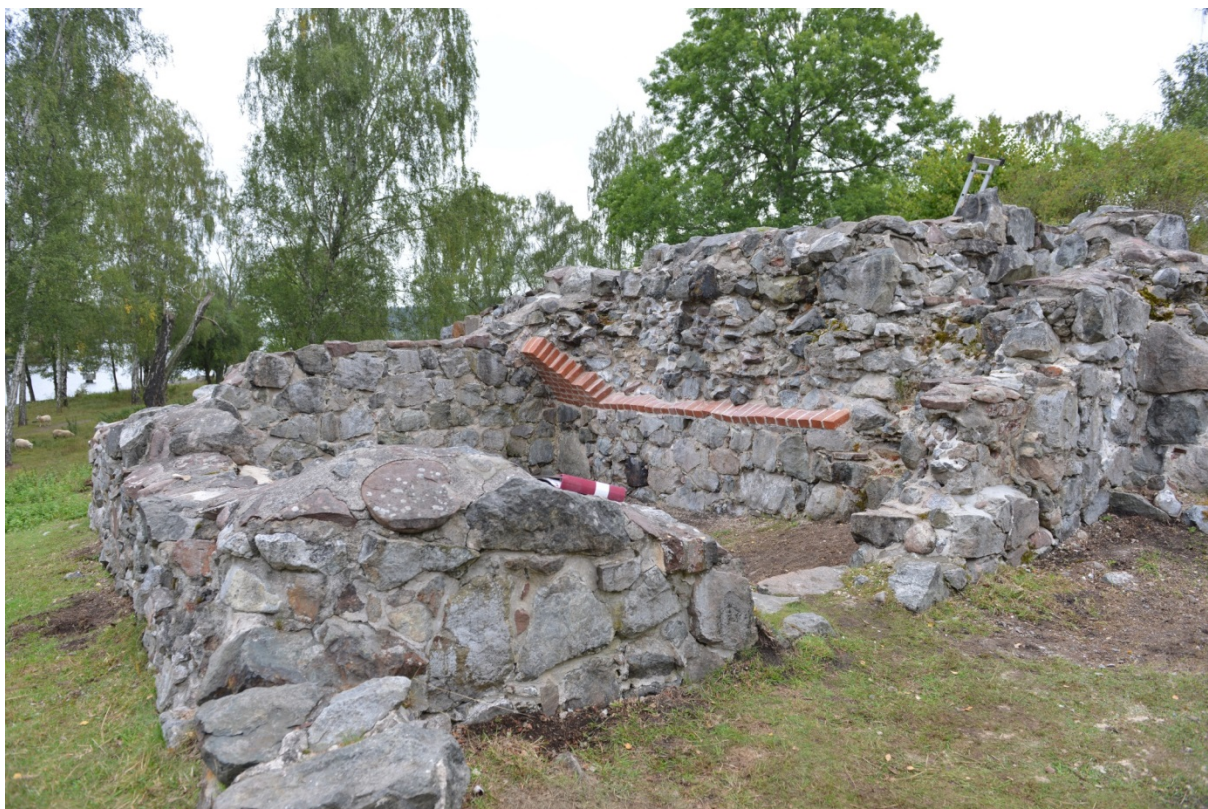
Ruinens norra del.

Ruinen består i dag enbart av rester av källarmurar. Ruinen har två källarrum med en mellanliggande förstuga och i nordost rester av ett försvarstorn. Man kan se att de två källarrummen varit valvslagna med tunnvalv av tegel.

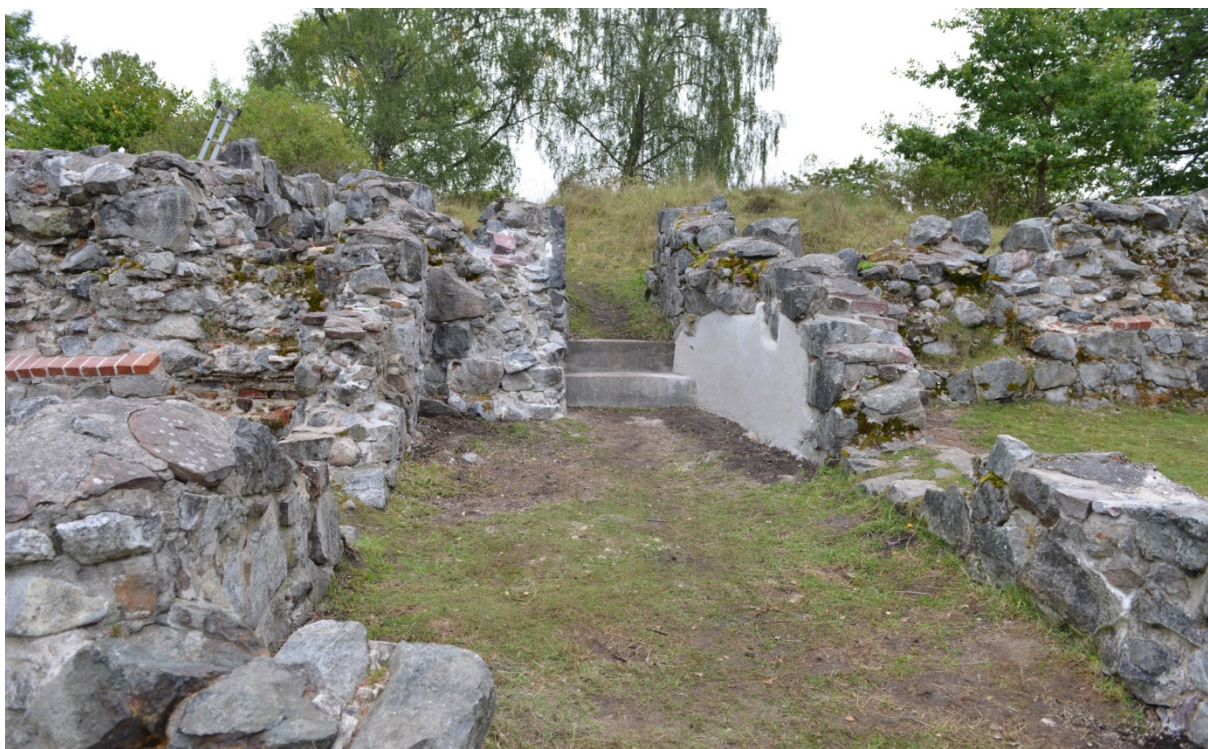
Ruinens mellersta del.

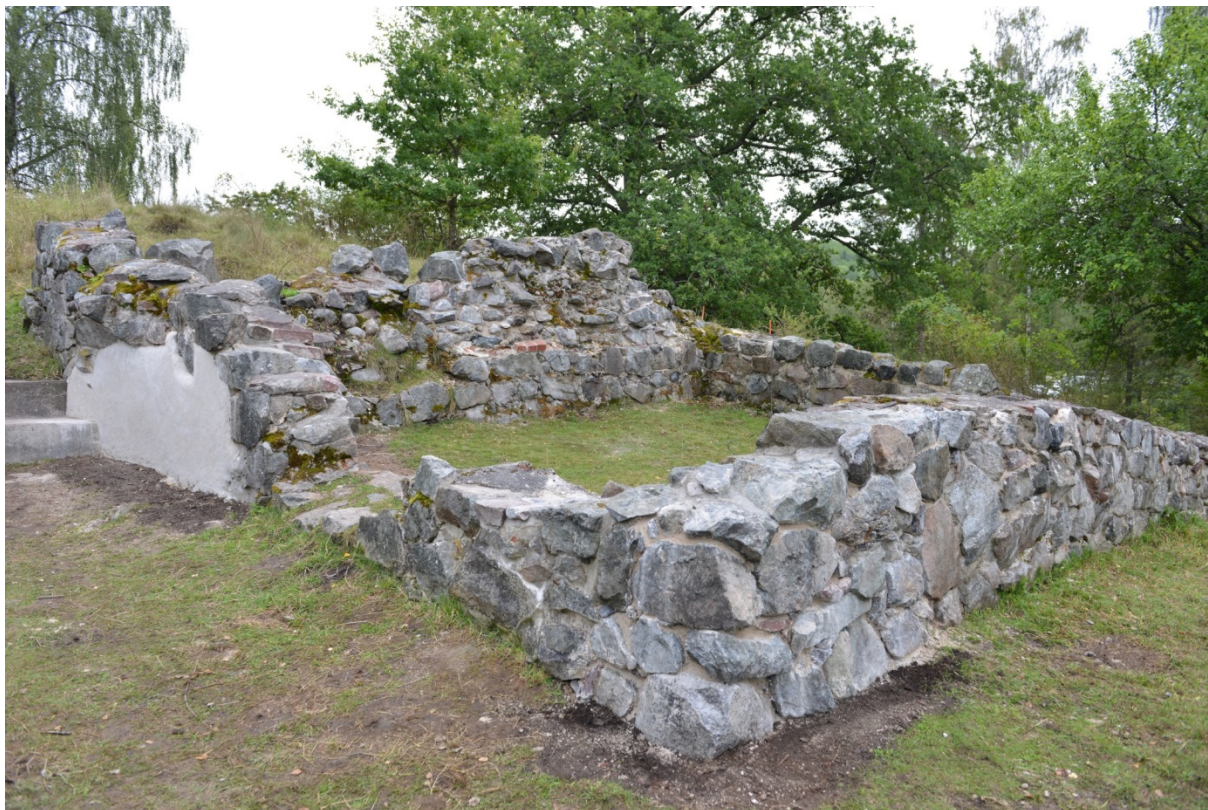
Ruinens södra del.

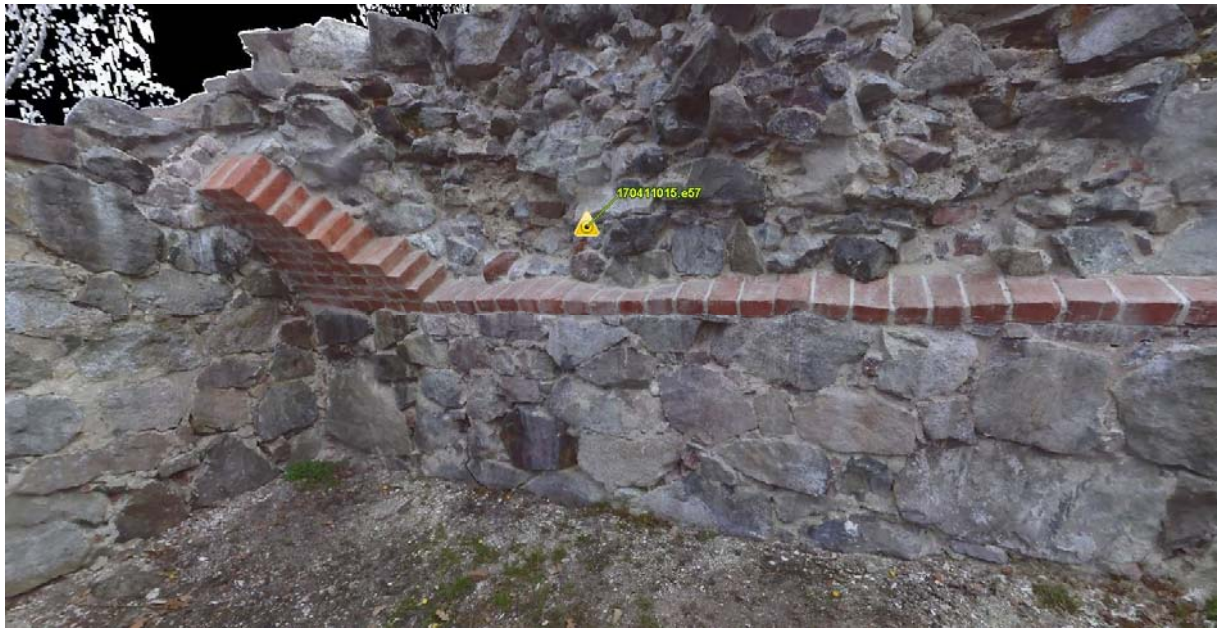
Klipp från TruView.
